## 從事冷氣維修作業發生感電致死職業災害

## 從事冷氣安裝作業發生墜落致死職業災害

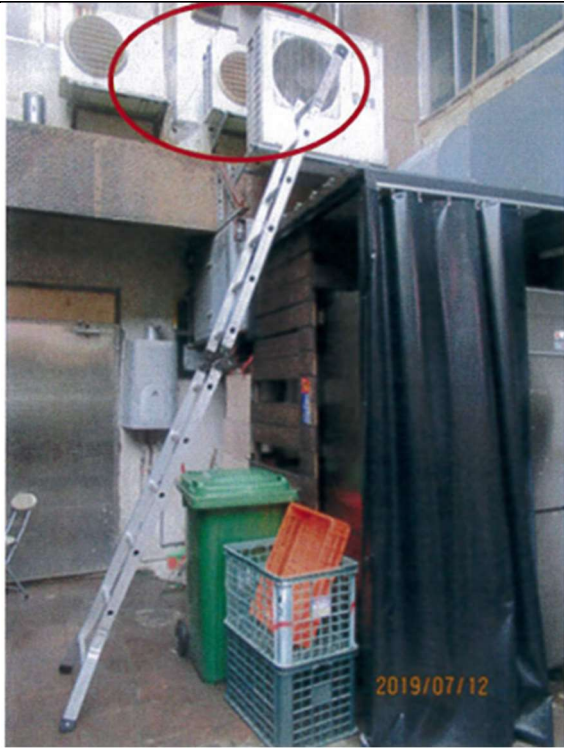
108年7月12日罹災者及其同事前往店家餐廳進行故障冷氣機維修作業，2人抵達現場後，同事先去停車，罹災者請店家開啟冷氣開關，因冷氣室外機安裝於建物後側儲藏間金屬雨遮上方之冷氣支架上(與2樓樓板等高)，故罹災者利用鋁製移動梯上下(斜靠金屬雨遮)，研判在攀爬過程不慎觸及漏電之冷氣室外機外殼或支架，人體遭受電擊後，自移動梯墜落地面當場昏迷，經送醫急救，不治死亡。

因冷氣室內機連接線絕緣破壞短路，透過室內機外殼漏電至銅管，銅管又接到室外機，造成室外機及其支架都處於帶電狀態。罹災者於進行冷氣維修作業時左手不慎觸及冷氣室外機或其金屬支架(當日台灣電力公司量測對地電壓244.2伏特)，右手扶著金屬梯，因此形成迴路(電流經左手，再從右手經金屬梯流出)而致命。

說明：罹災者感電位置模擬示意圖

雇主使勞工於低壓電路從事檢查、修理等活線作業時，應使該作業勞工戴用絕緣用防護具，或使用活線作業用器具或其他類似之器具。(職業安全衛生設施規則第256條暨職業安全衛生法第6條第1項)。

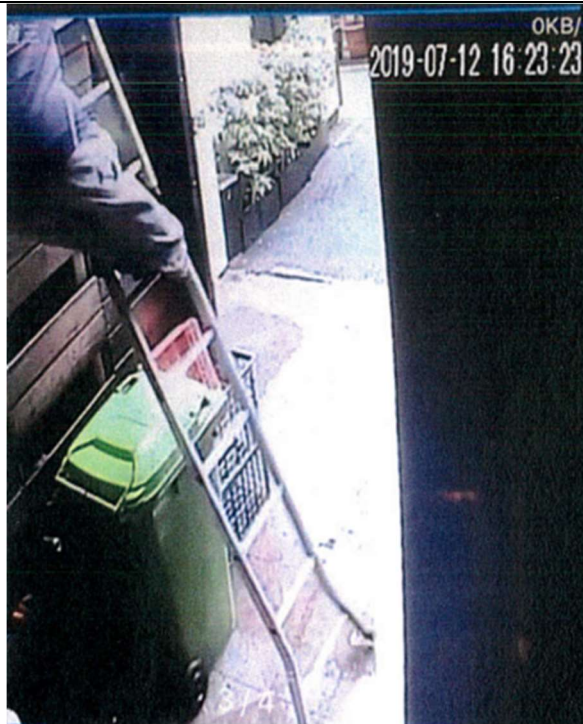
說明：勞工墜落瞬間畫面(墜落高度約 1.53 公尺)

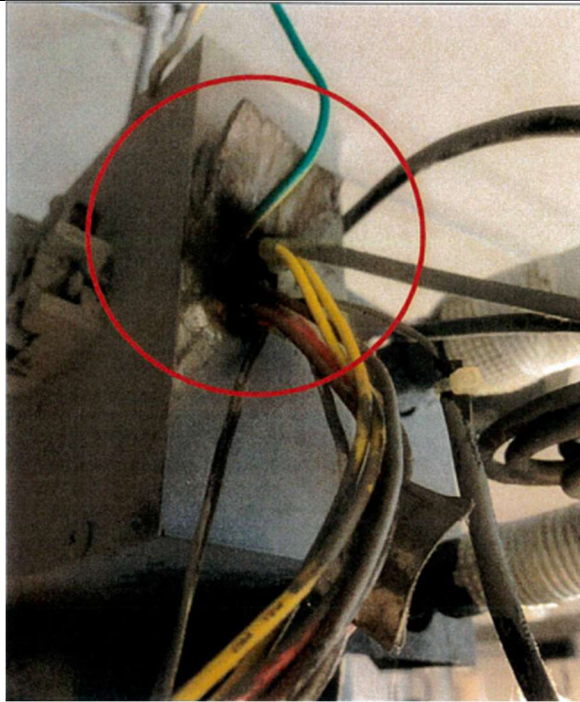
說明：冷氣室內機連接線絕緣破壞短路

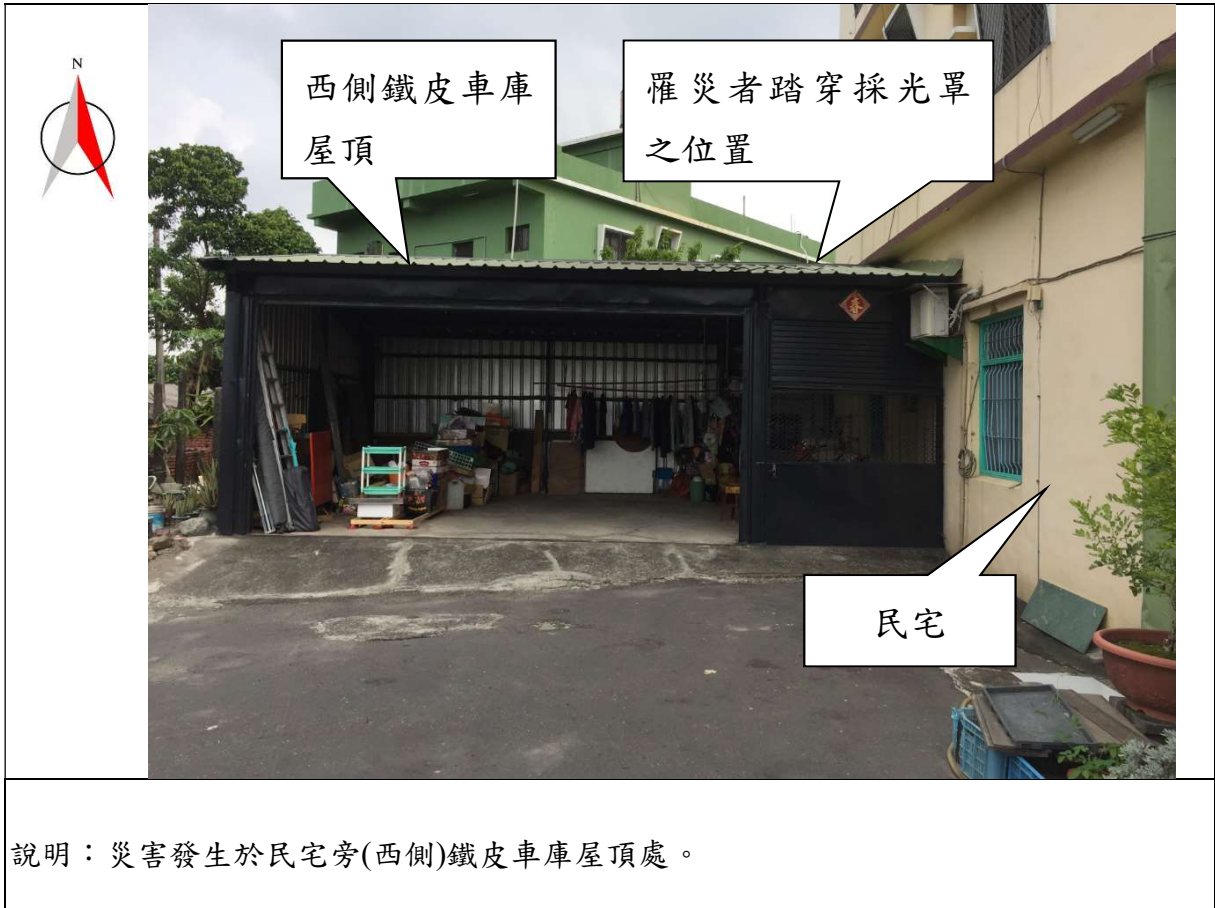
雇主使罹災者於距地面高度約 3.3 公尺以易踏穿材料構築之屋頂從事冷氣安裝作業時，因未規劃安全通道，未於屋架上設置適當強度且寬度在 30 公分以上之踏板，也未於屋架下方可能墜落之範圍，裝設堅固格柵或安全網等防墜設施，亦未指定屋頂作業主管指揮或監督該作業，又未使罹災者確實使用安全帶、安全帽及其他必要之防護具，致使罹災者於作業中不慎踏穿屋頂上塑膠浪板採光罩而墜落至地面，導致傷重死亡。

- 一、工程之施工者，應於施工規劃階段實施風險評估，致力防止工程施工時，發生職業災害。(職業安全衛生法第5條第2項)
- 二、雇主對勞工於以石綿板、鐵皮板、瓦、木板、茅草、塑膠等易踏穿材料構築之屋頂及雨遮，或於以礦纖板、石膏板等易踏穿材料構築之夾層天花板從事作業時，為防止勞工踏穿墜落，應採取下列設施：一、規劃安全通道，於屋架、雨遮或天花板支架上設置適當強度且寬度在30公分以上之踏板。二、於屋架、雨遮或天花板下方可能墜落之範圍，裝設堅固格柵或安全網等防墜設施。三、指定屋頂作業主管指揮或監督該作業。(職業安全衛生設施規則第227條第1項暨職業安全衛生法第6條第1項)
- 三、雇主對於在高度2公尺以上之高處作業，勞工有墜落之虞者，應使勞工確實使用安全帶、安全帽及其他必要之防護具。(職業安全衛生設施規則第281條第1項暨職業安全衛生法第6條第1項)

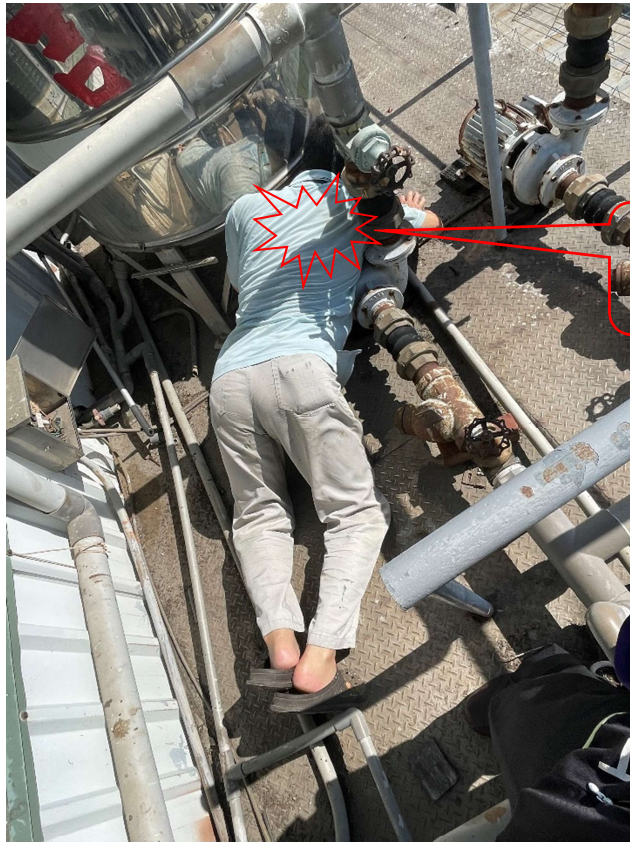
罹災者感電位置  
模擬示意圖

雇主使罹災者於製藥公司6樓冷卻水塔及循環馬達放置區，從事冷氣空調馬達檢修作業時，因循環馬達漏電，未有防止絕緣被破壞之設施，且該馬達外殼未接地，罹災者趴於馬達上時遭電擊，電源由馬達外殼→胸部→心臟→右手→至不銹鋼地板，構成感電迴路，造成休克經送醫死亡。

說明：罹災者感電位置模擬示意圖

- 一、雇主對於使用之電氣設備，應依用戶用電設備裝置規則規定，於非帶電金屬部分施行接地。(職業安全衛生設施規則第 239 之 1 條暨職業安全衛生法第 6 條第 1 項)。
- 二、雇主對勞工於作業中或通行時，有接觸絕緣被覆配線或移動電線或電氣機具、設備之虞者，應有防止絕緣被破壞或老化等致引起感電危害之設施。(職業安全衛生設施規則第 246 條暨職業安全衛生法第 6 條第 1 項)。

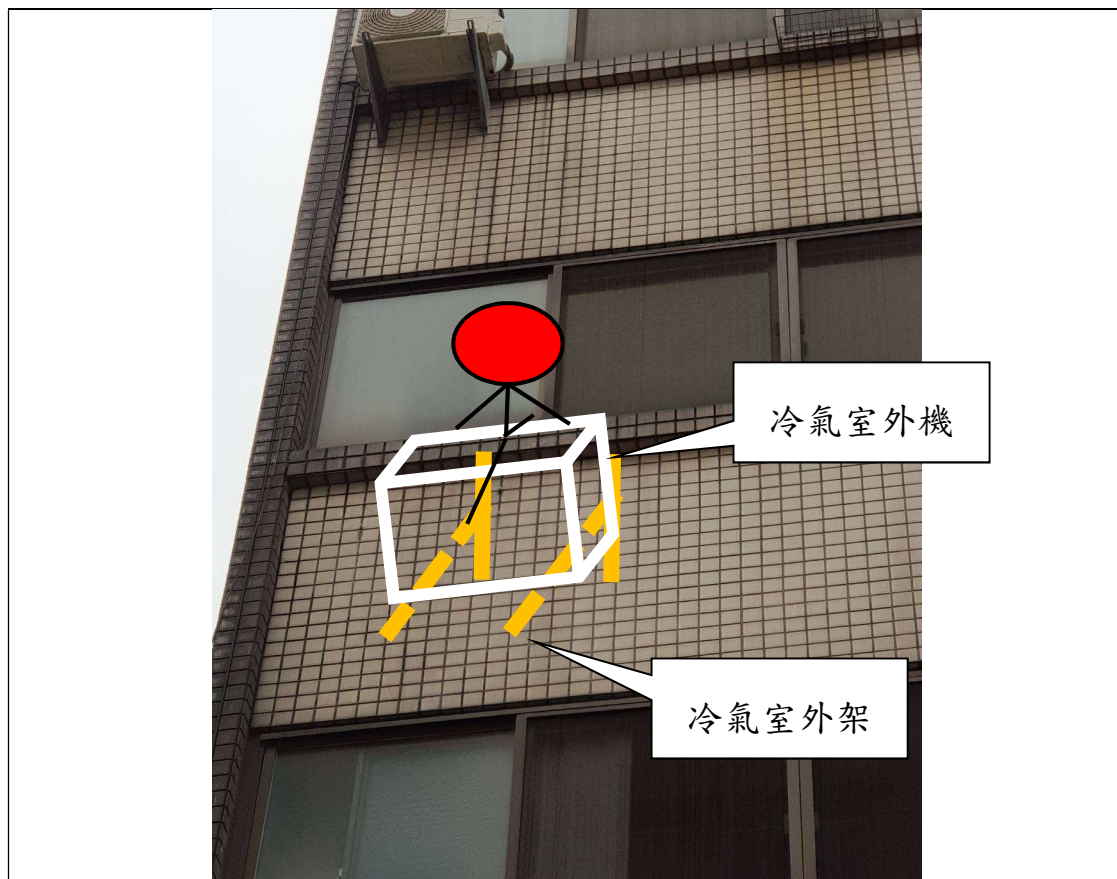
罹災者在離地高度11.7公尺之處所進行冷氣安裝作業，雇主未架設施工架或其他方法設置工作台，且未使罹災者於作業過程中確實使用安全帶、安全帽，造成罹災者墜落地面，致頭部撕裂傷併顱腦損傷出血、胸部挫傷合併創傷性氣血胸，送醫急救後仍不治死亡。

說明：罹災者跨坐於 4 樓圍牆外之室外機上進行室外機固定作業示意圖。

- 一、雇主對於在高度2公尺以上之處所進行作業，勞工有墜落之虞者，應以架設施工架或其他方法設置工作台。雇主依前項規定設置工作台有困難時，應採取張掛安全網或使勞工使用安全帶等防止勞工因墜落而遭致危險之措施。(職業安全衛生設施規則第225條暨職業安全衛生法第6條第1項)
- 二、雇主對於在高度2公尺以上之高處作業，勞工有墜落之虞者，應使勞工確實使用安全帶、安全帽及其他必要之防護具。(職業安全衛生設施規則第281條第1項暨職業安全衛生法第6條第1項)

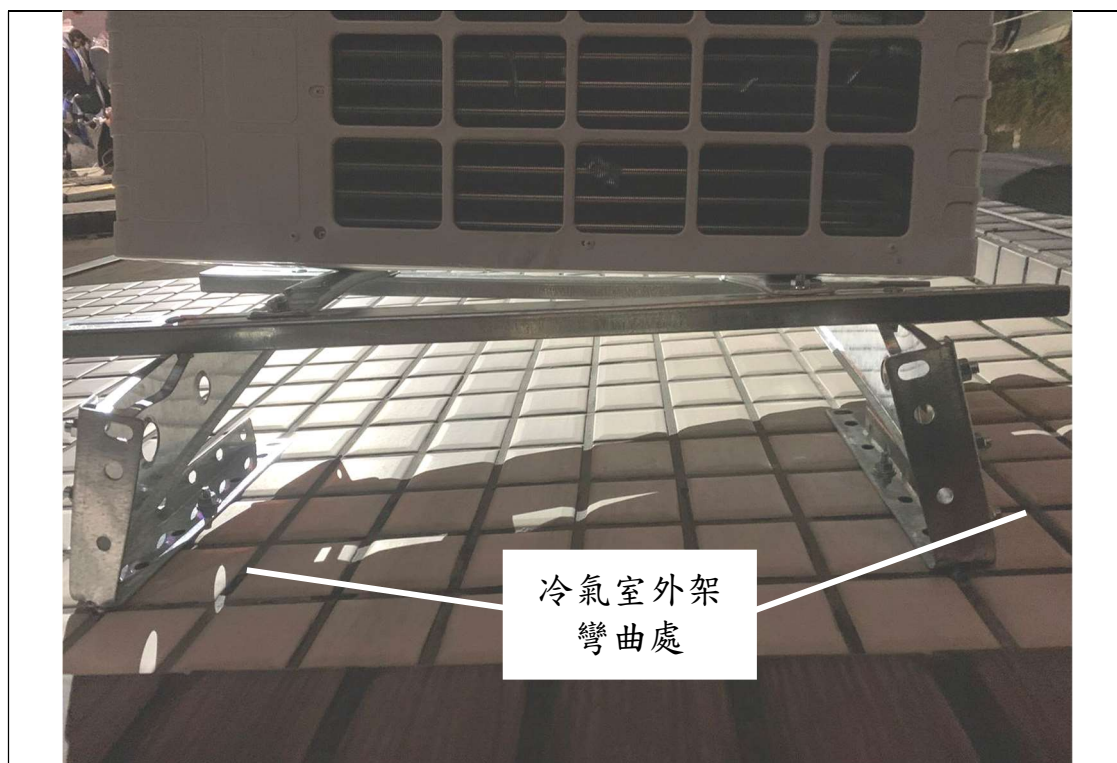
說明：災害發生當時，原固定於牆面之室外架，其鎖固於牆面之角鐵部分呈現 90 度彎折之情形，而冷氣室外機懸掛傾斜於 4 樓外牆。

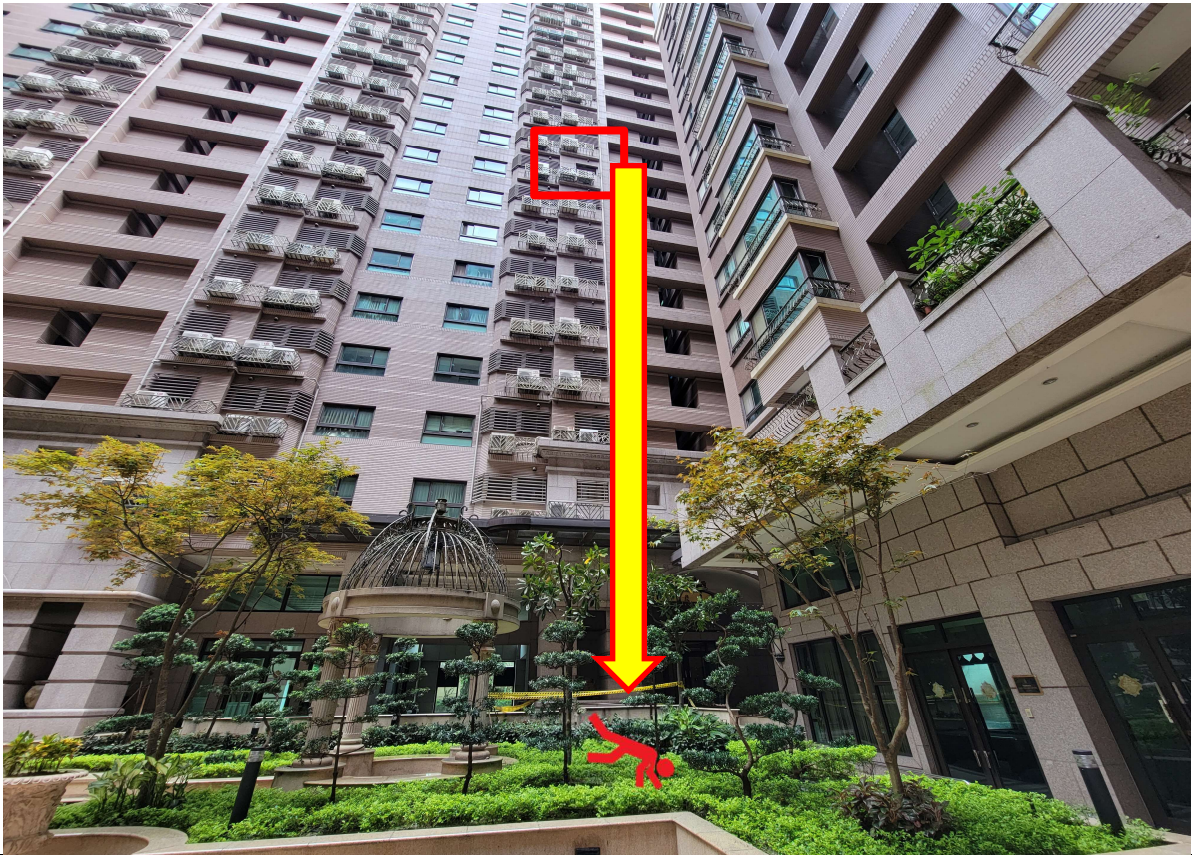
罹災者於民宅進行冷氣空調安裝之窗台鐵格柵復歸作業時，疑作業中重心不穩，且作業時未確實使用安全帶及戴用安全帽，導致罹災者連同民宅後陽台之鐵格柵從高度約 29.1 公尺之開口處墜落至地面，造成罹災者出血性及外傷性休克、頭頸胸部及四肢多處骨折，當日不治死亡。

說明：災害發生位置平面示意圖及罹災者於事發當時之相對位置圖。

雇主對於在高度 2 公尺以上之高處作業，勞工有墜落之虞者，應使勞工確實使用安全帶、安全帽及其他必要之防護具。（職業安全衛生設施規則第 281 條第 1 項暨職業安全衛生法第 6 條第 1 項）

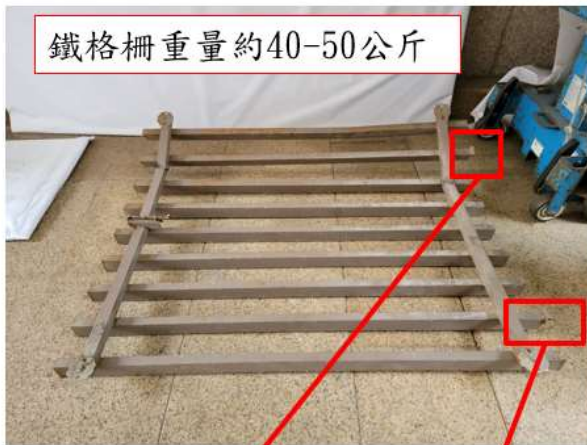
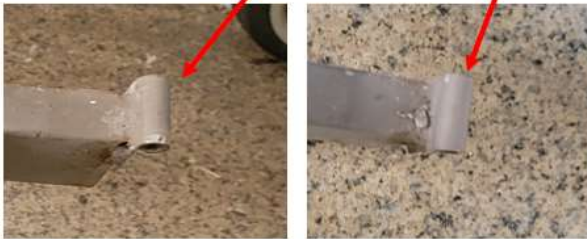
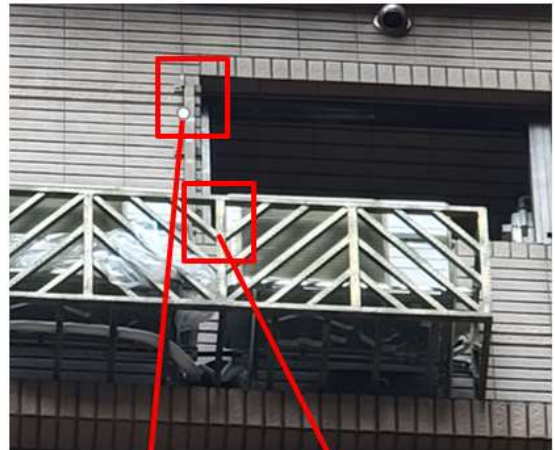
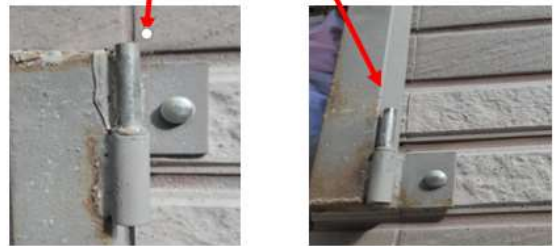
說明：經查一同掉落之鐵格柵，其鉸鏈皆完好無損，研判為勞工進行窗台鐵格柵復歸作業時，疑重心不穩，導致罹災者及鐵格柵一同從開口處墜落至地面。
