樹木目視診斷表

樹木編號	宜三004	診斷者	李韋辰	診斷日及時間	2020/5/4 上午 11:11:44	天候	晴天
樹木名稱	楓香	外觀尺寸	樹高 <u>17</u> m, 胸(直)徑 <u>0.92</u> m, 枝下高 <u>3.1</u> m 樹冠 NS <u>16.1</u> m EW <u>8.8</u> m, 根幅面積 <u>14.6</u> m ²				
經緯度(WGS84)	24.65455346,121.671359			海拔(m)	110		
座落地點地址 (位置說明)				地點權屬	<input type="checkbox"/> 私有 <input type="checkbox"/> 公有 <input type="checkbox"/> 國有 <input type="checkbox"/> 待查		
所有權人或管理人 (機關)				聯絡方式			
推估樹齡				推估依據	<input type="checkbox"/> 訪談 <input type="checkbox"/> 實測 <input type="checkbox"/> 其他 _____

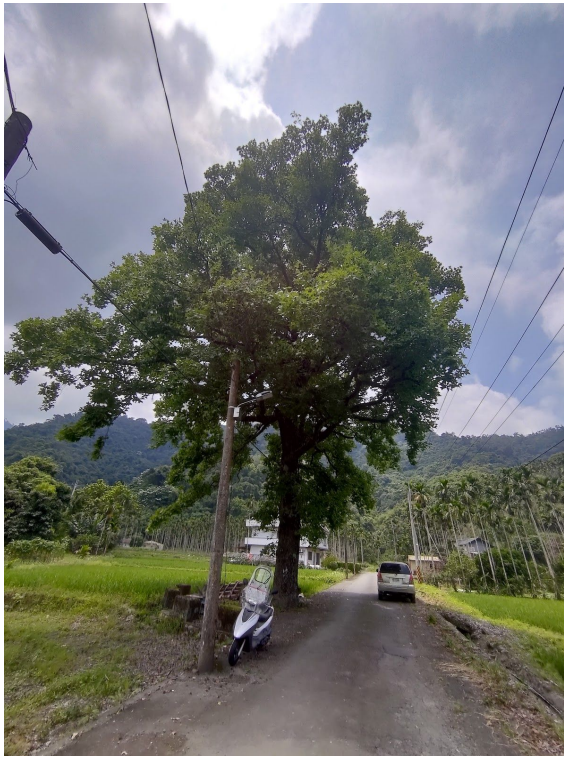
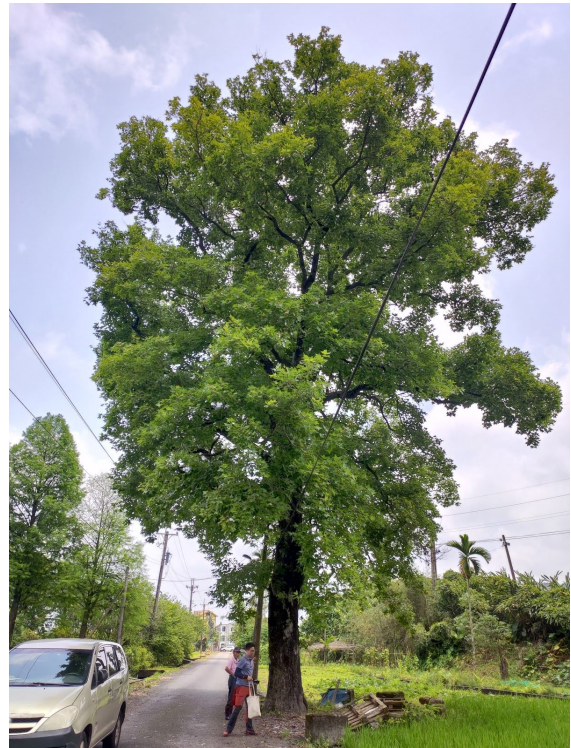
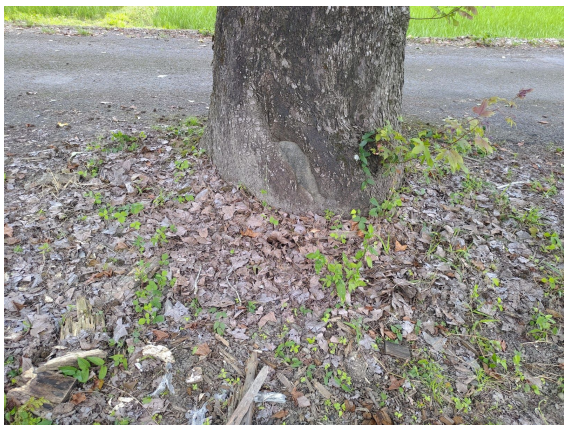
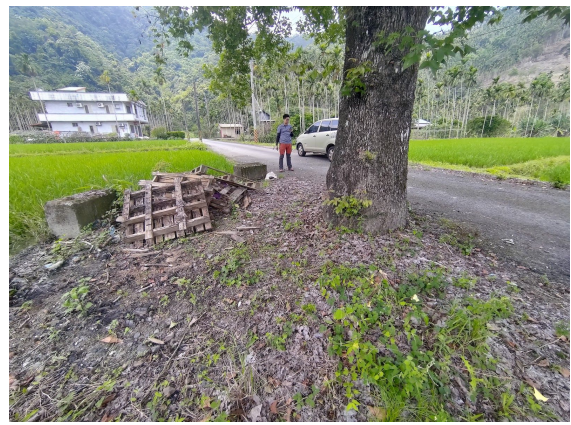
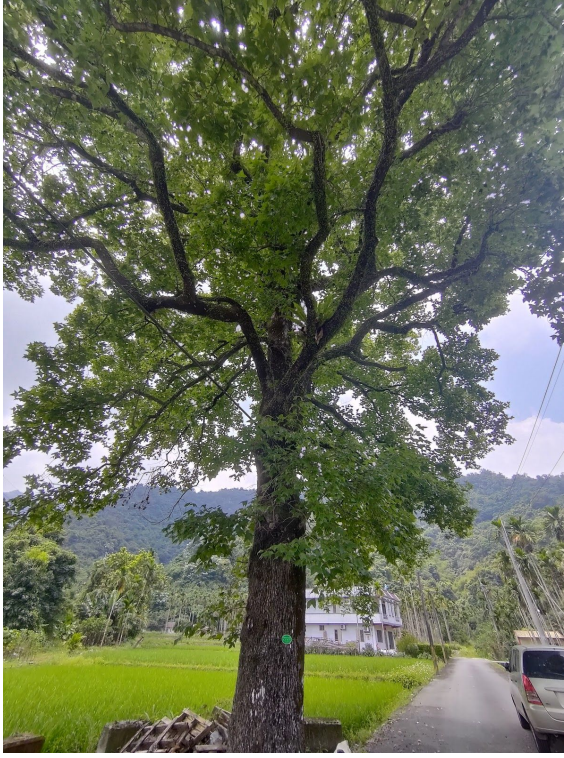
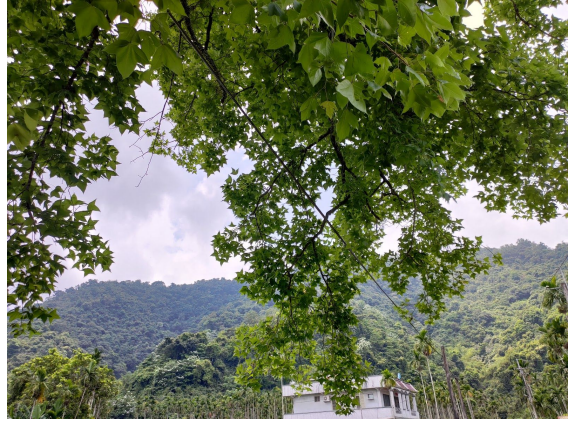
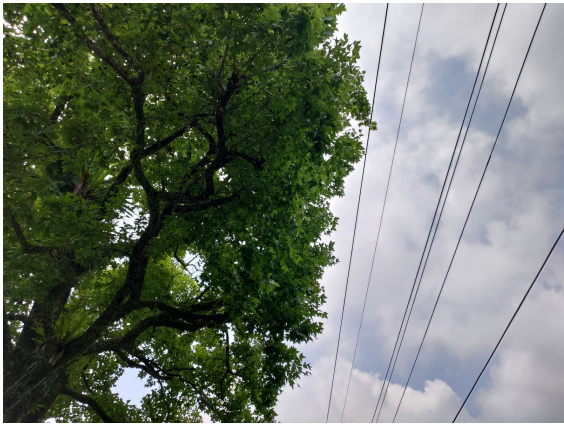
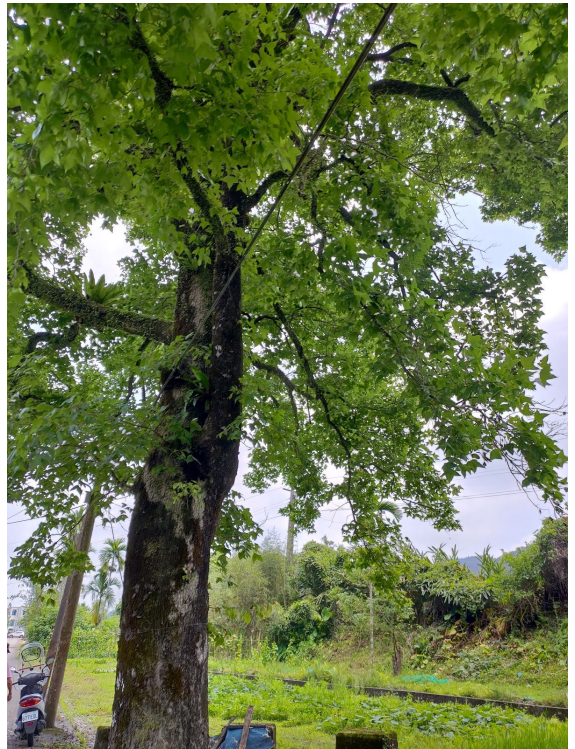
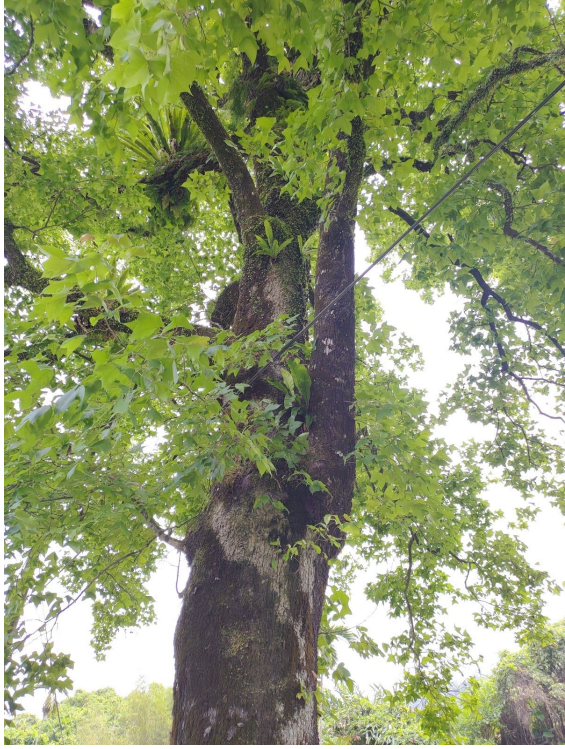
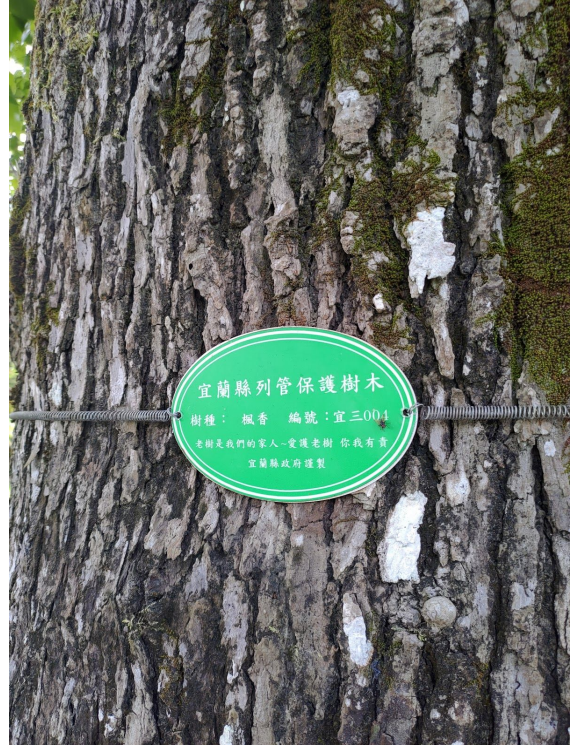
根頸	樹幹	骨架粗枝	根
大致上無異常	■	■	■	■
需要進行修剪		□	□	
今後需要觀察	□	□	□	□
建議移除	□	□	□	□
需進行精密診斷	□	□	□	□
診斷判定	■大致上無異常 □今後需要觀察 □需進行精密診斷 □建議移除			
綜合診斷	樹勢良。根領埋沒。可修剪枯枝 下垂枝。小幅度縮小樹冠

(全株照、棲地照、枝幹照、樹冠照、枯枝與傷口腐朽等其他細部照片)
