樹木目視診斷表

樹木編號	宜三006	診斷者	李韋辰	診斷日及時間	2020/5/4 上午 11:42:05	天候	晴天
樹木名稱	大葉桉	外觀尺寸	樹高 <u>14.1</u> m, 胸(直)徑 <u>0.61</u> m, 枝下高 <u>2.5</u> m 樹冠 NS <u>13.4</u> m EW <u>7</u> m, 根幅面積 <u>78</u> m ²				
經緯度(WGS84)	24.66817002,121.6675857			海拔(m)	108		
座落地點地址 (位置說明)	安農路一段與羅天公路交叉口 安農溪旁			地點權屬	<input type="checkbox"/> 私有 <input type="checkbox"/> 公有 <input type="checkbox"/> 國有 <input type="checkbox"/> 待查		
所有權人或管理人 (機關)				聯絡方式			
推估樹齡				推估依據	<input type="checkbox"/> 訪談 <input type="checkbox"/> 實測 <input type="checkbox"/> 其他_____

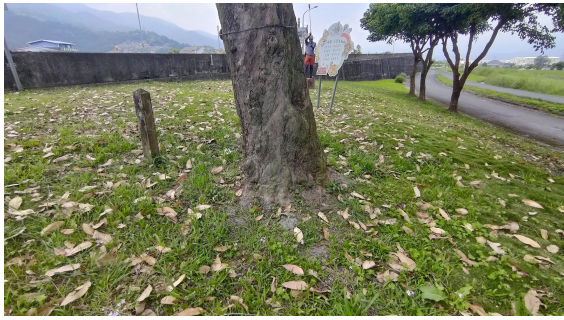
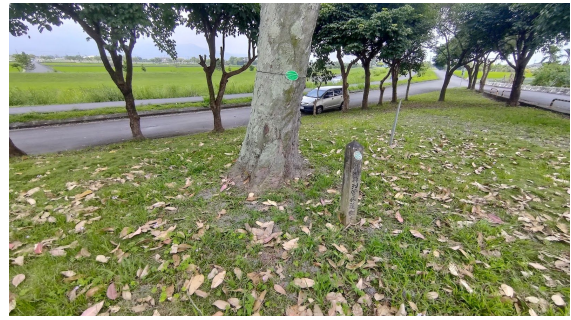
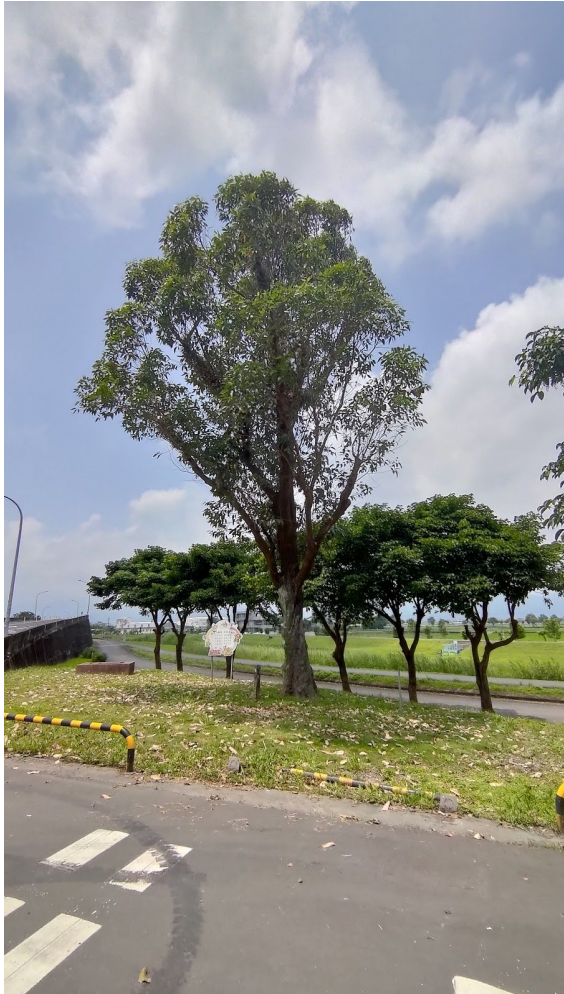
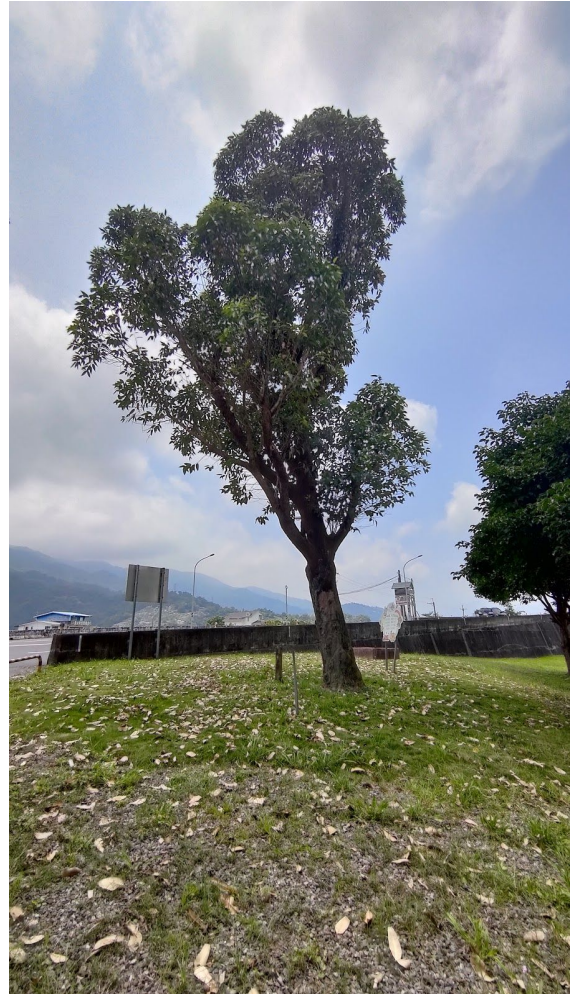
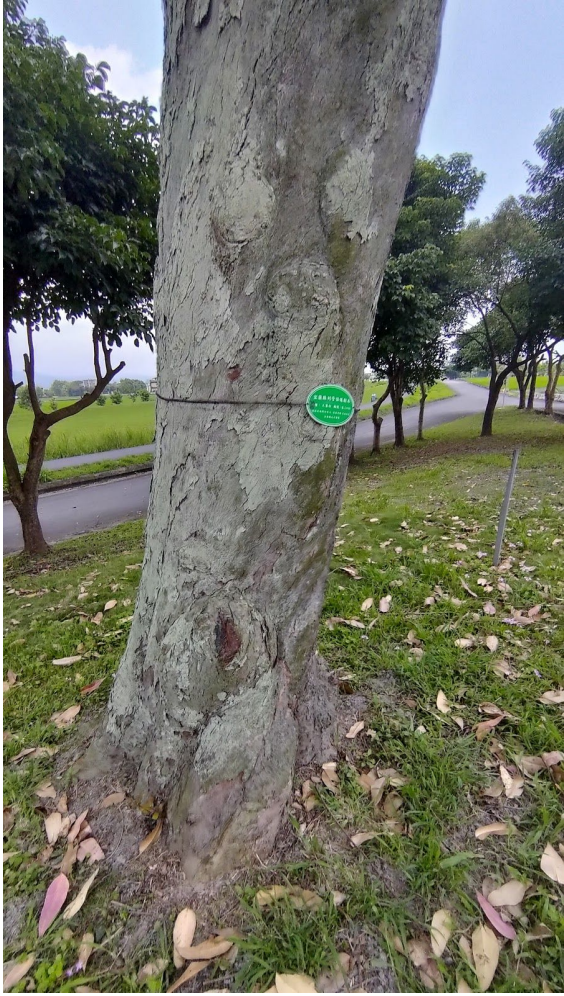
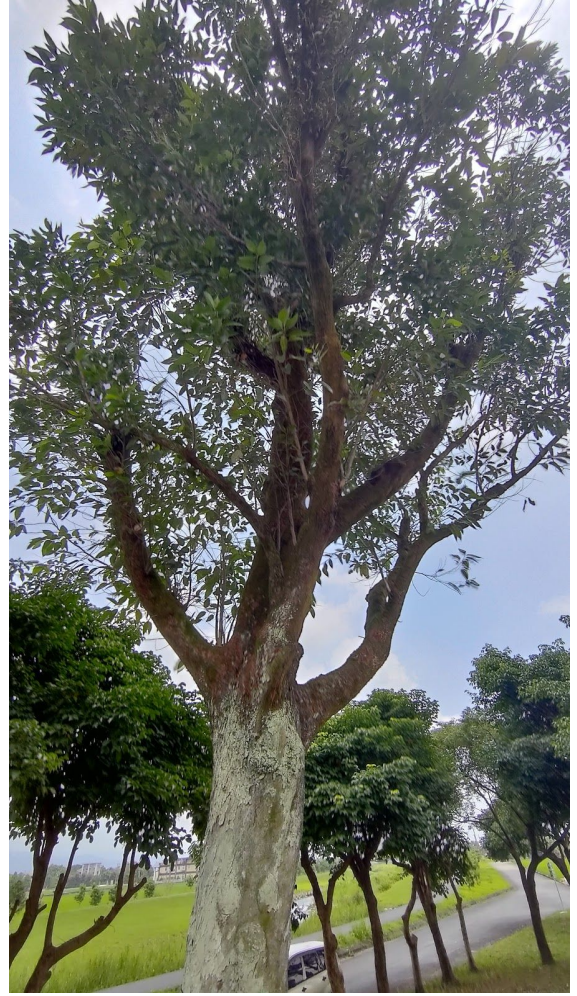
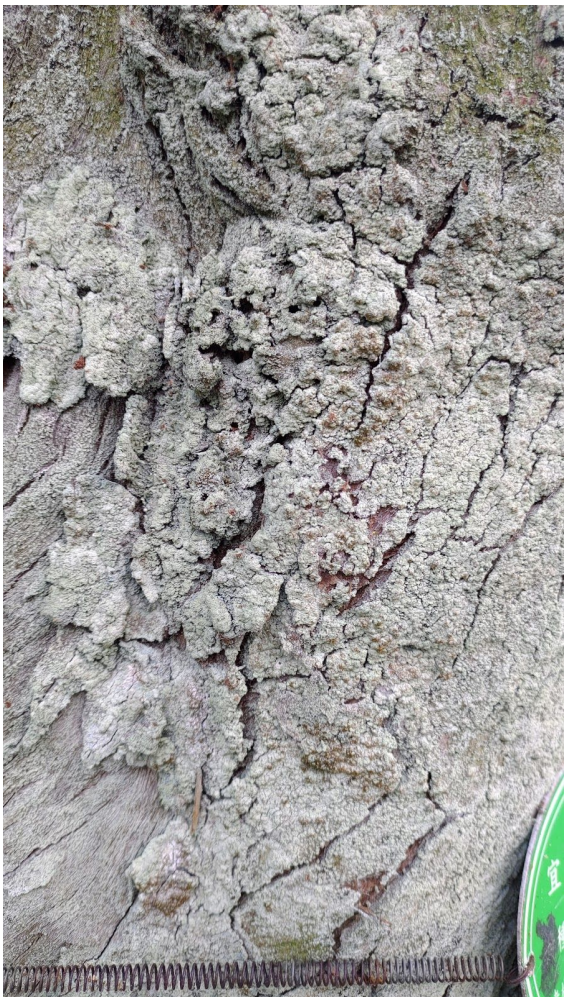
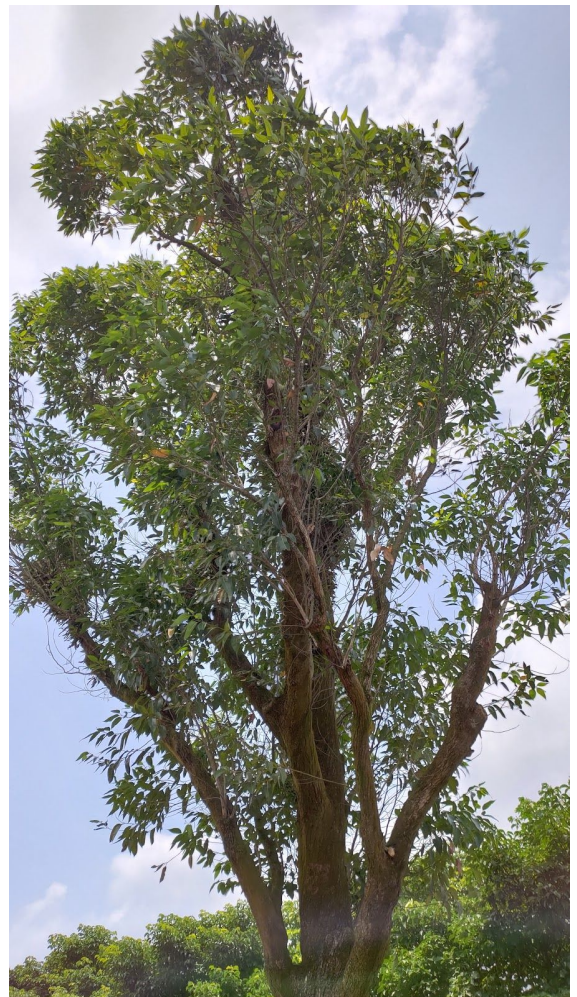
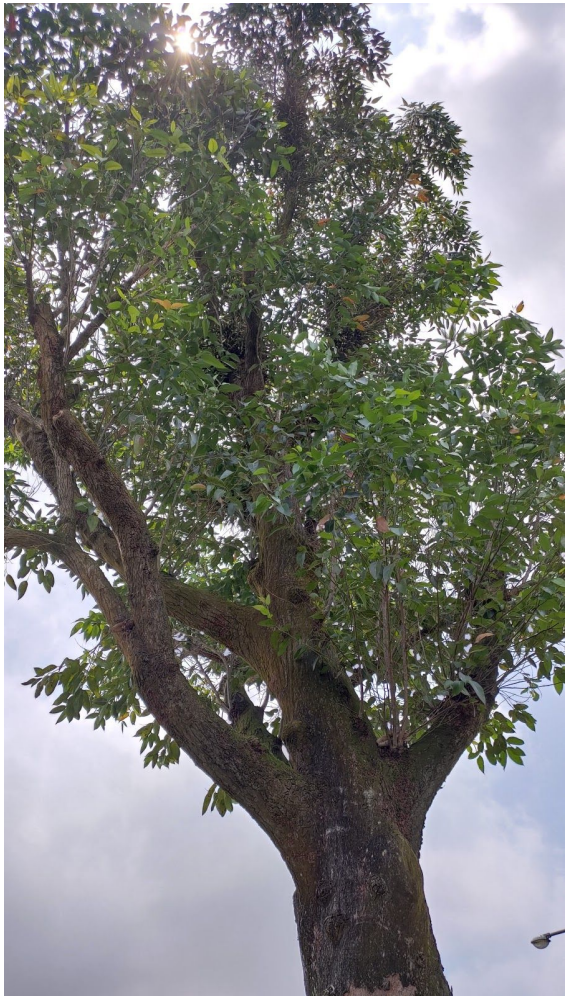
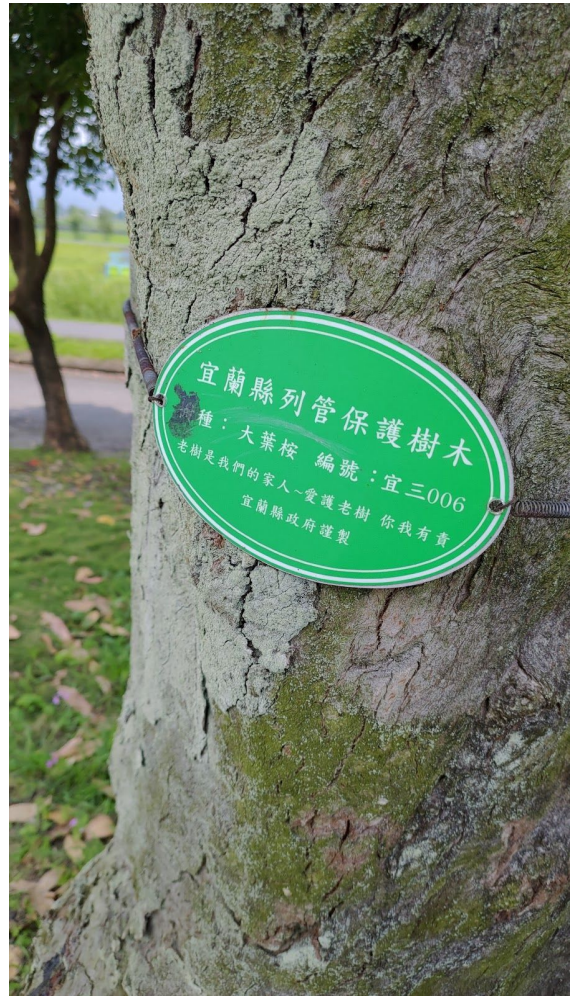
根頸	樹幹	骨架粗枝	根
大致上無異常	■	■	■	■
需要進行修剪		□	□	
今後需要觀察	□	□	□	□
建議移除	□	□	□	□
需進行精密診斷	□	□	□	□
診斷判定	■大致上無異常 □今後需要觀察 □需進行精密診斷 □建議移除			
綜合診斷	樹勢良好。近根領樹皮有大量木黴菌 不定。徒長枝多。可適度修剪
