宜蘭縣政府
Yilan County Government

108~109 年度宜蘭縣全國水環境改善
計畫輔導顧問團
阿里史溪上游水岸景觀改善工程計畫：
施工階段生態檢核報告

中華民國 110 年 2 月

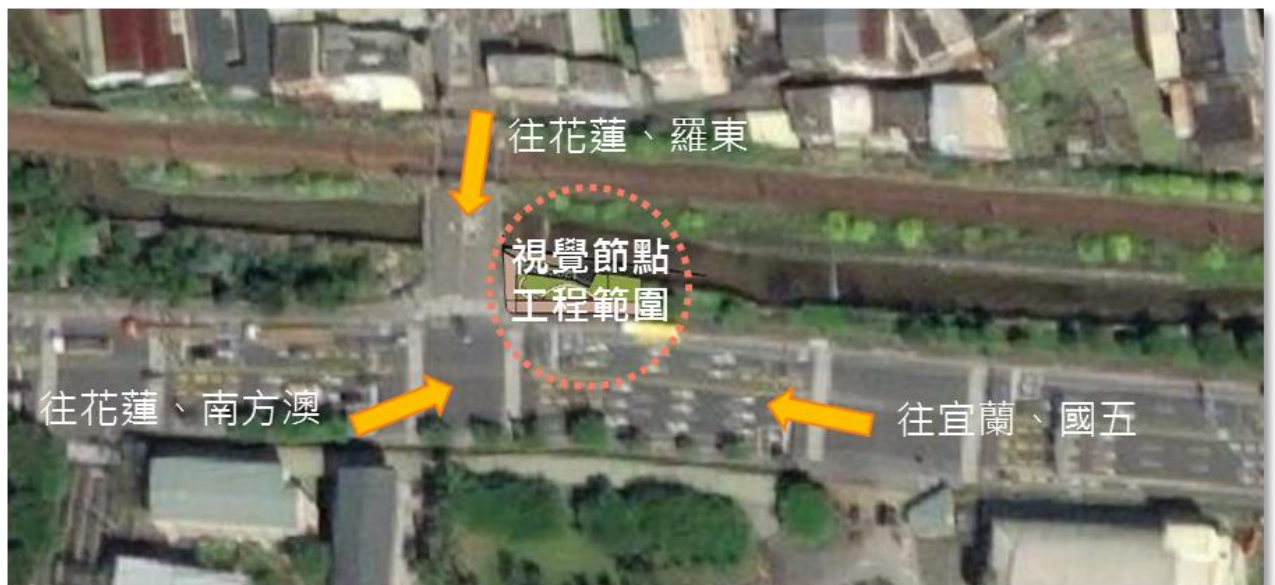
圖 2 阿里史溪上游水岸景觀改善整體構想圖

阿里史溪上游水岸景觀改善分項工程，因大部分區域業由交通部公路總局第四區養護工程處完成改善，僅剩餘本工程區節點尚未完成改善，考量資源重複使用造成浪費疑慮，擬減作原提案九成改善經費，故改善工程地點位於國立高級海是水產職業學校大門正對面，蘇港路與中山路一段交匯處，基地面積約 100 平方公尺。

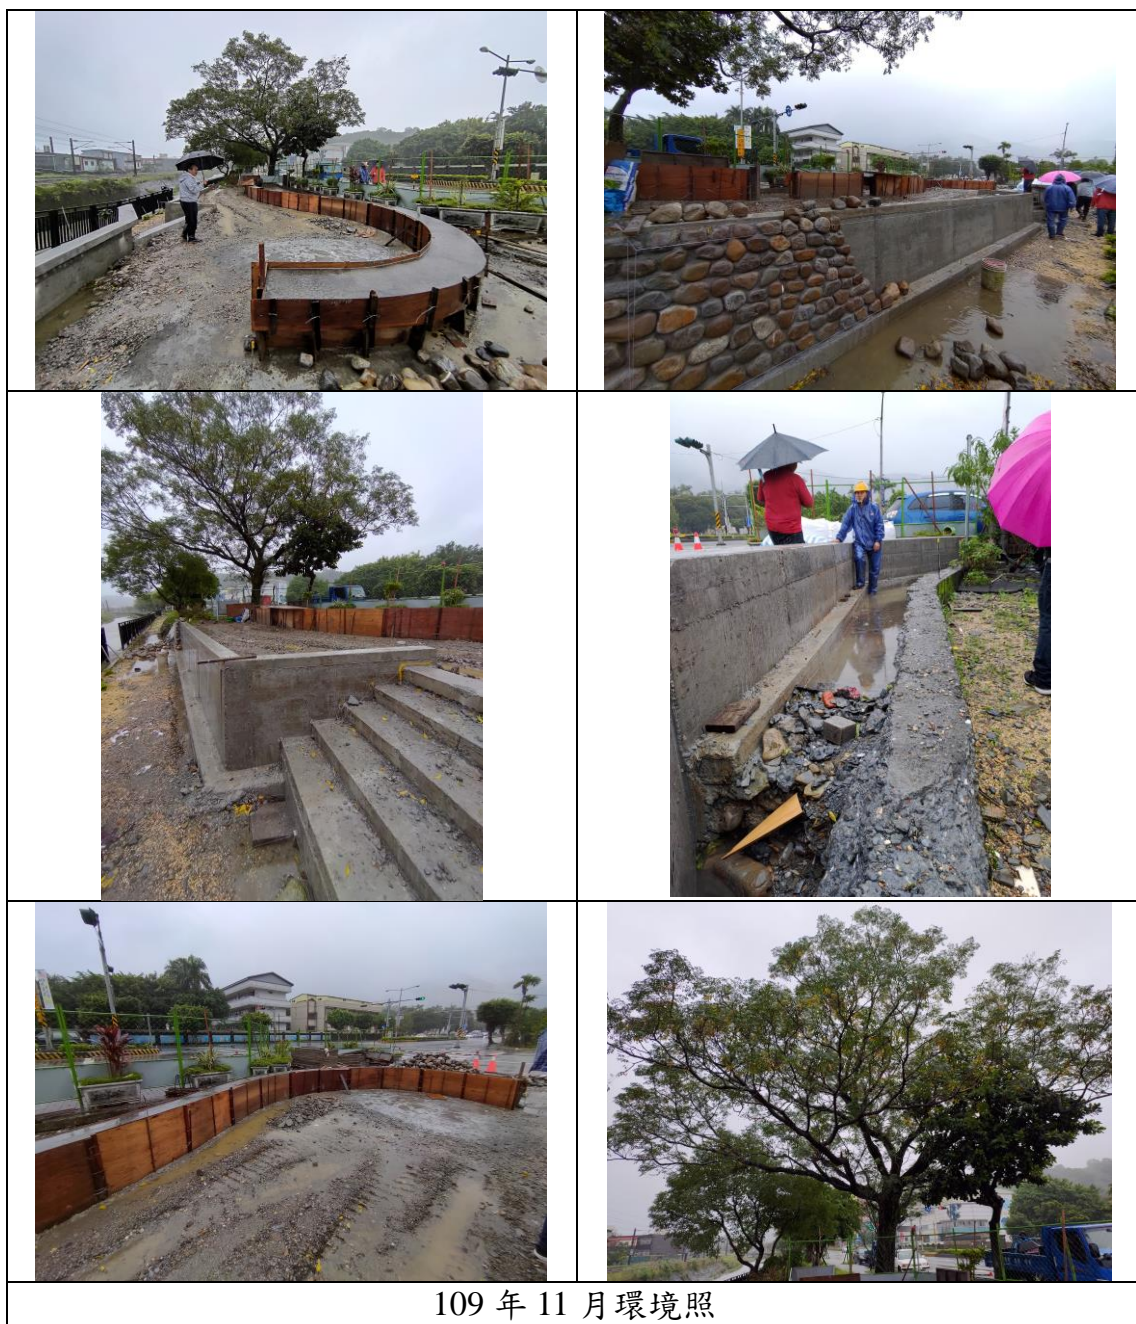
109 年 11 月環境照

工程施作項目包含保留喬木、新設步道與座椅、增加綠化等三項本計畫自 109 年 11 月 15 日起至本案工程驗收日，每月至現場巡檢乙次，其工程影像記錄摘要如下，歷年棲地施工前後影像比對詳附錄二所示。

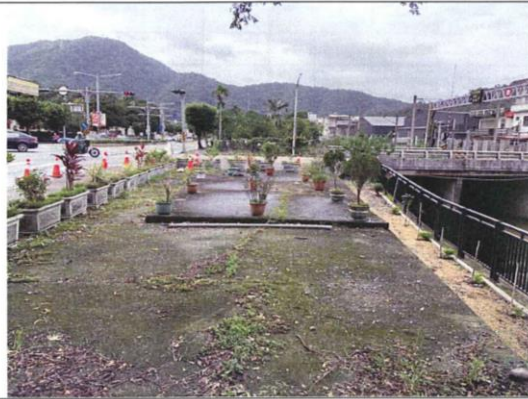
施工前

現場照片

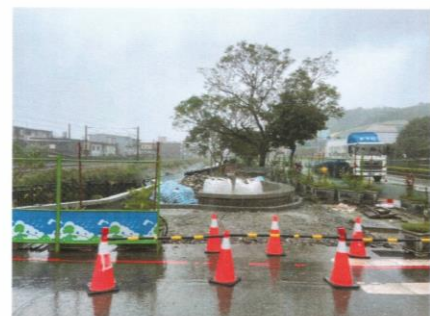
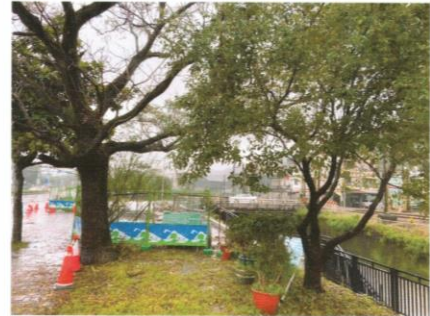
生態保育措施自主檢查表			
填表人	印慶銘	填表日期	109 年 12 月 16 日
項次	檢查項目	執行結果	備註
1	工程是否有設置阻隔保護措施	<input checked="" type="checkbox"/> 是 <input type="checkbox"/> 否	
2	工程範圍與施工路線是否有迴避 2 株保護喬木	<input checked="" type="checkbox"/> 是 <input type="checkbox"/> 否	
3	整地開挖是否有傷害其喬木主幹根行為	<input type="checkbox"/> 是 <input checked="" type="checkbox"/> 否	
4	是否有雜物廢料堆積於樹冠下之情形	<input type="checkbox"/> 是 <input checked="" type="checkbox"/> 否	
5	現場雜亂植栽是否清除	<input type="checkbox"/> 是 <input type="checkbox"/> 否	此項現由當地里長協調中
6	營建廢棄物是否傾倒入阿里史溪河道內	<input checked="" type="checkbox"/> 是 <input type="checkbox"/> 否	
7	其他異常狀況	<input checked="" type="checkbox"/> 是 <input type="checkbox"/> 否	
現場照片			
施工中

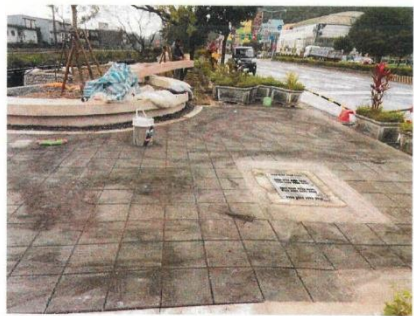
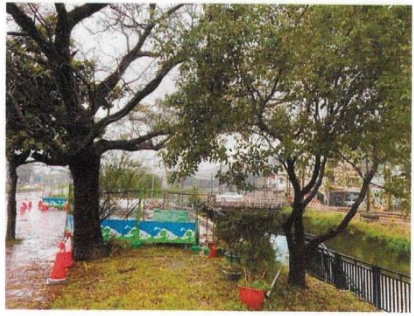
生態保育措施自主檢查表			
填表人	邱彥銘	填表日期	110年1月21日
項次	檢查項目	執行結果	備註
1	工程是否有設置阻隔保護措施	<input checked="" type="checkbox"/> 是 <input type="checkbox"/> 否	
2	工程範圍與施工路線是否有迴避2株保護喬木	<input checked="" type="checkbox"/> 是 <input type="checkbox"/> 否	
3	整地開挖是否有傷害其喬木主幹根行為	<input type="checkbox"/> 是 <input checked="" type="checkbox"/> 否	
4	是否有雜物廢料堆積於樹冠下之情形	<input type="checkbox"/> 是 <input checked="" type="checkbox"/> 否	
5	現場雜亂植栽是否清除	<input type="checkbox"/> 是 <input type="checkbox"/> 否	此項現由當地里長協調中
6	營建廢棄物是否傾倒入阿里史溪河道內	<input type="checkbox"/> 是 <input checked="" type="checkbox"/> 否	
7	其他異常狀況	<input type="checkbox"/> 是 <input checked="" type="checkbox"/> 否	
現場照片			
施工中

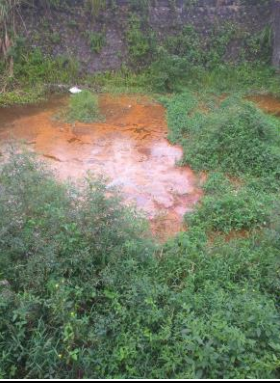
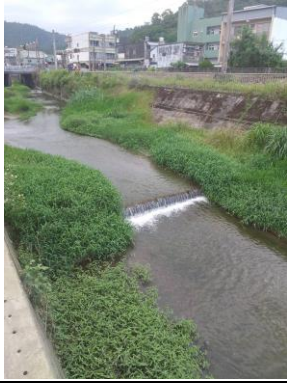
疏浚前	濱溪水生浮水植物生態不錯	有疑似鐵質與油污	跌水設計增加水中含氧
109 年	 		 
疏浚後	景觀呈現整齊新風貌	因排水需求固床工見底
