安農溪第一期河道環境改善計畫  
生態檢核報告  
(維護管理階段)

宜蘭縣政府

中華民國108年4月

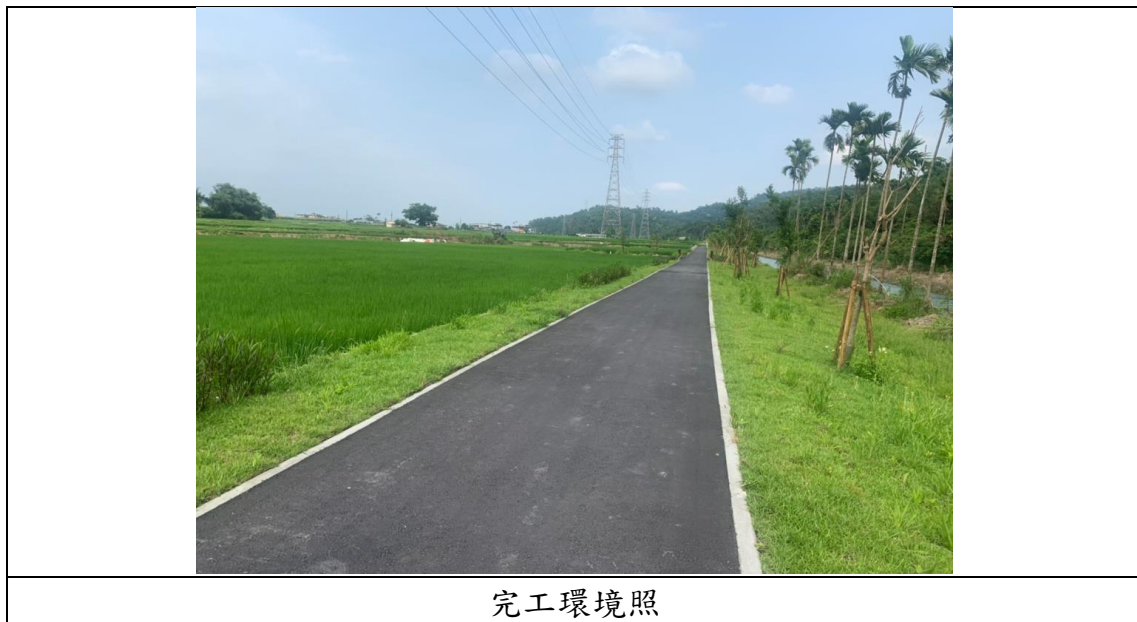
完工環境照

本階段生態棲地環境評估則利用水利署水利工程快速棲地生態評估表(河川、區域排水)進行評估，棲地品質分數為 38 分，工程範圍鄰近農耕地，人工干擾程度頻繁，除了農作物以外，植物多以陽性先趨物種為主，範圍內發現的特有種植物屬低海拔常見物種，並無發現需列管保護之植物。水體混濁成灰色，僅見深流一種水域形態，水域環境單一。

- (一) 本計畫係為推動安農溪觀光遊憩環境，提供遊客安全舒適步行空間，故工程項目以步道立體交叉改善工程、步道線型優化與連結為主，對生態環境擾動較小。
- (二) 在休憩功能漸趨完善，但水域環境單一、人為擾動頻繁，且大面積的草皮景觀造成棲地類型單調生物多樣性低等情況仍需改善，建議從新植原生物種喬木與灌木著手，增加棲地植栽，藉此吸引生物棲息、躲藏或覓食，逐步恢復河川生命力。
