水族箱火災案例宣導

文/圖 林信宏

【火災概要】

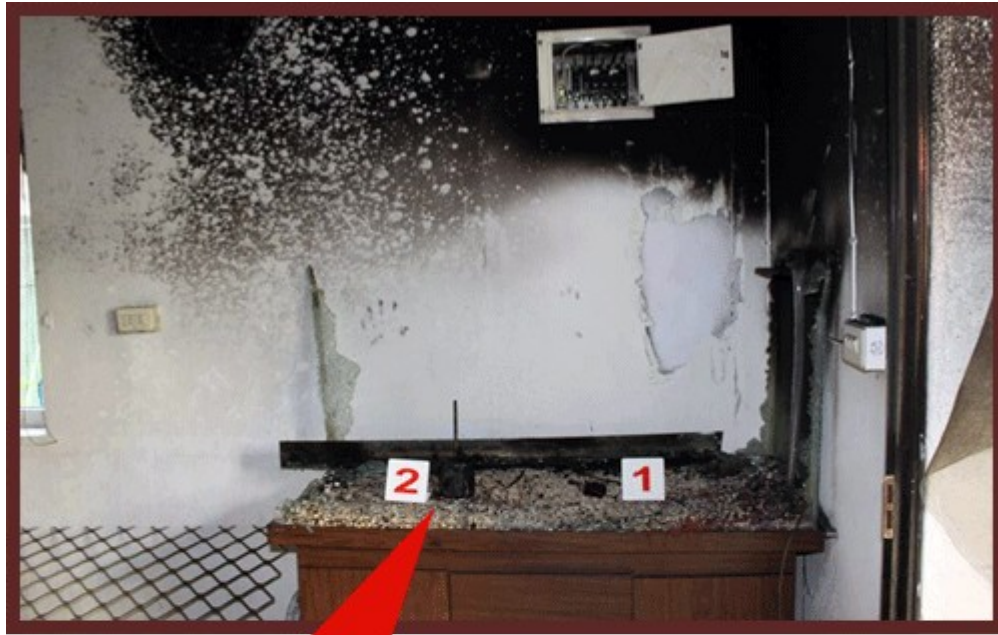
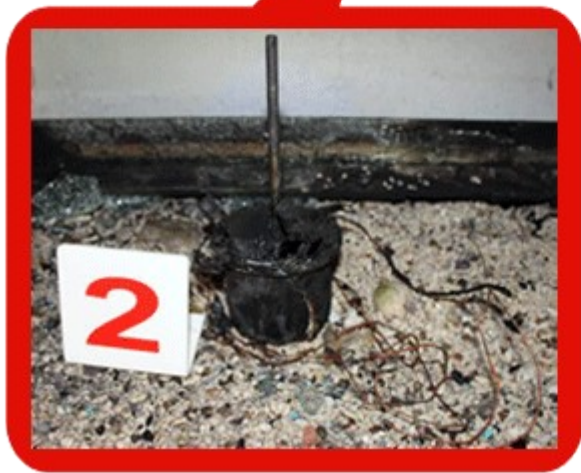
圖 1 水族箱火災燃燒後之情形，牆壁明顯燻黑變色，水族箱過濾裝置之馬達銅線完整無熔珠情形

此案經火場勘查鑑定後，發現過濾系統用之馬達銅線完整無熔珠情形，在水族箱內底砂處找到1條熔斷的銅線，明顯有熔珠情形。屋主表示，水族箱內有放置加溫器及過濾裝置，因馬達銅線完整，故研判為加溫器電氣異常因素起火之可能性較大。

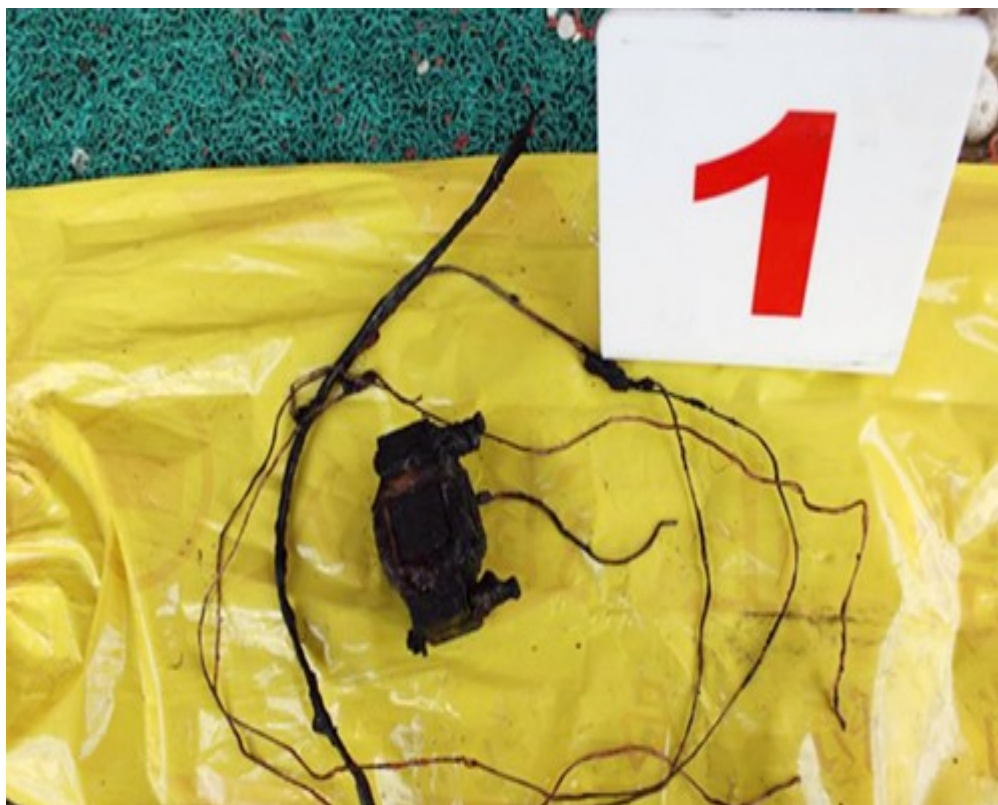
圖 2 疑似加溫器燃燒後之情形

（一）溫控配備：如加溫器，正常狀況下，一般加溫器到達設定溫度後，就會變成斷電狀態，若是加溫器異常而無法自行斷電時，將會持續加溫，此時不僅可能把水族箱的水沸騰了，甚至發生火災。

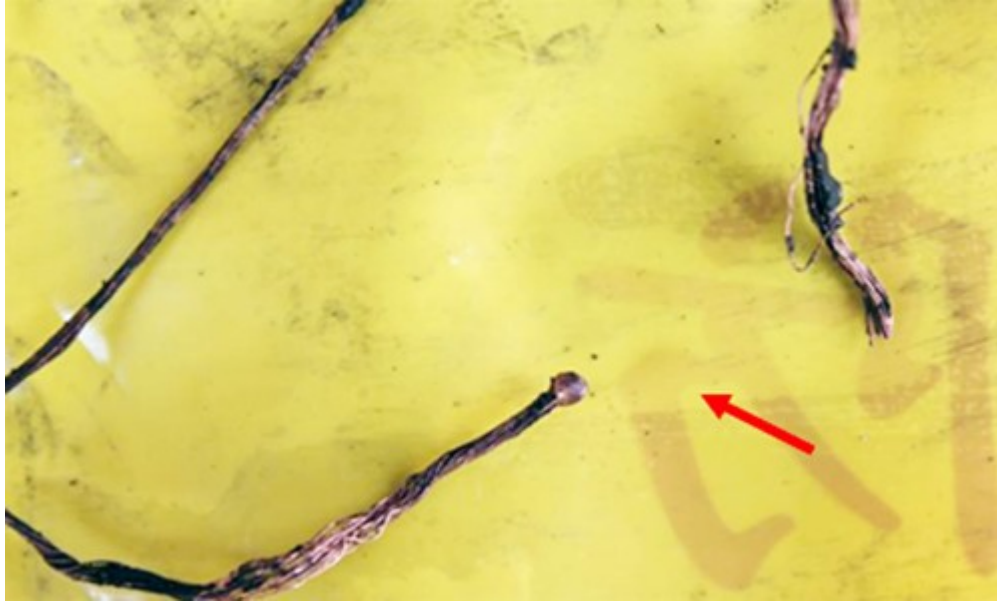
圖 3 疑似加溫器熔斷的銅線，明顯有熔珠情形
