冷氣機起火案例分析

文 圖/李立成

[前言]

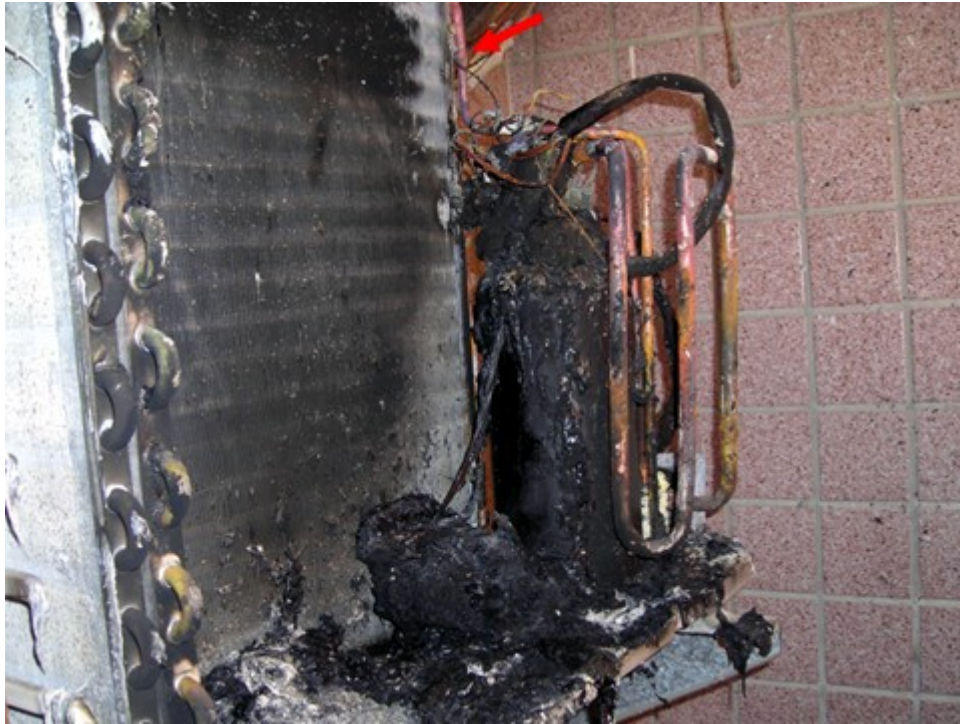
- 〈一〉冷氣機外觀：塑膠外殼部分僅剩左側及左前側，其餘燒失。顯示室外機外殼受燒以右後側機械室較嚴重。
- 〈二〉內部部分：內部空間分為三大部分，分別為前側冷凝器，右後側電容器、配線、壓縮機、儲液器及左後側風扇。冷凝器右後側受燒泛白，塑膠風扇燒熔，風扇馬達掉落地面；右後側上方電容器外表燻黑，配線完好，壓縮機、儲液器及冷媒銅管以壓縮機上方受燒嚴重。(圖1)

圖1：室外機出風側，冷凝器右側受燒泛白（紅箭頭），左側外殼塑膠尚存。

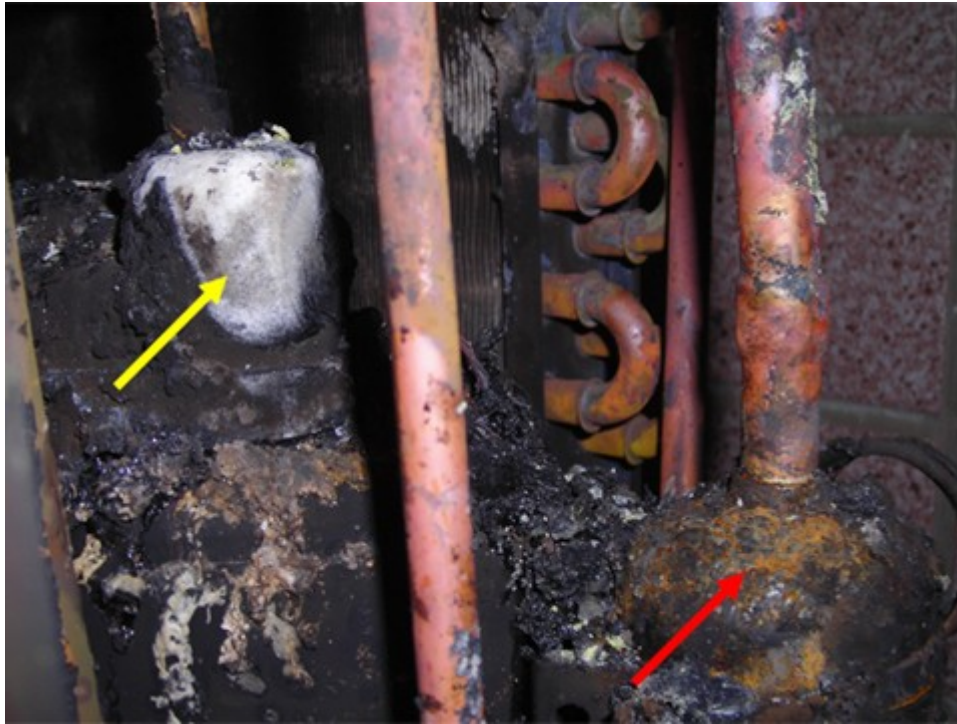
〈三〉冷氣機內壓縮機上方受燒變色，並有附著冷凍油痕跡，機體外圍隔音棉燒失。儲液器上方受燒變色，冷媒管上方受燒變色，壓縮機上方樹脂製上蓋受燒泛白。(圖2)

圖 2：壓縮機樹脂上蓋受燒泛白，紅箭頭所為儲液器上方生鏽變黃。

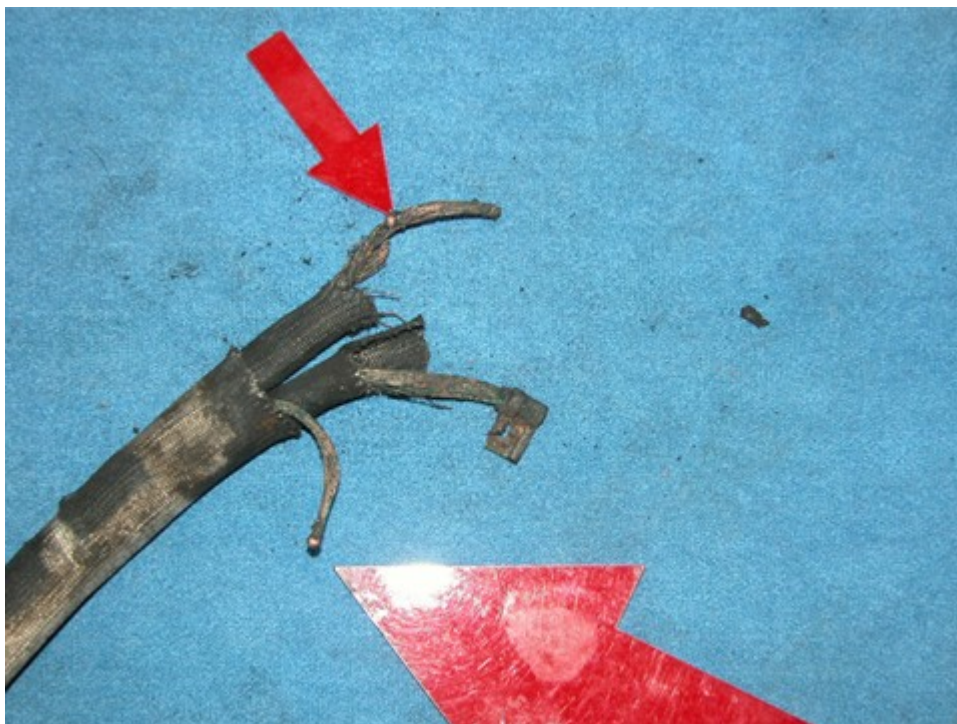
〈四〉壓縮機上蓋移開，發現壓縮機 C、R、S 三線頭中 R 端子與 C 端子及過載保護器的端子均有短路熔痕，顯示電源配線於壓縮機上方發生短路現象。(圖 3)(圖 4)

圖 3：壓縮機電源配線小箭頭為 R 端子短路熔痕，大箭頭為 C 端子短路熔痕。

從以上分析可知，起火原因為該冷氣機右後側壓縮機上方電源線短路所致，研判起火原因為冷氣機啟動後，因壓縮機故障等因素使得壓縮機過載、過熱，過載保護器不斷啟動保護跳脫。於是過載保護器反覆跳電、通電頻繁作動，造成過載保護器內金屬彈性失效持續送電運轉，於此高溫造成過載保護器旁電源線被覆受損短路，導致室內無熔絲開關過載跳脫。之後因使用者未能詳查電源開關跳脫的原因而連續強制送電，使得壓縮機上方配線繼續短路引發火花及高溫，且壓縮機高溫致使機內冷凍油外洩擴大延燒。

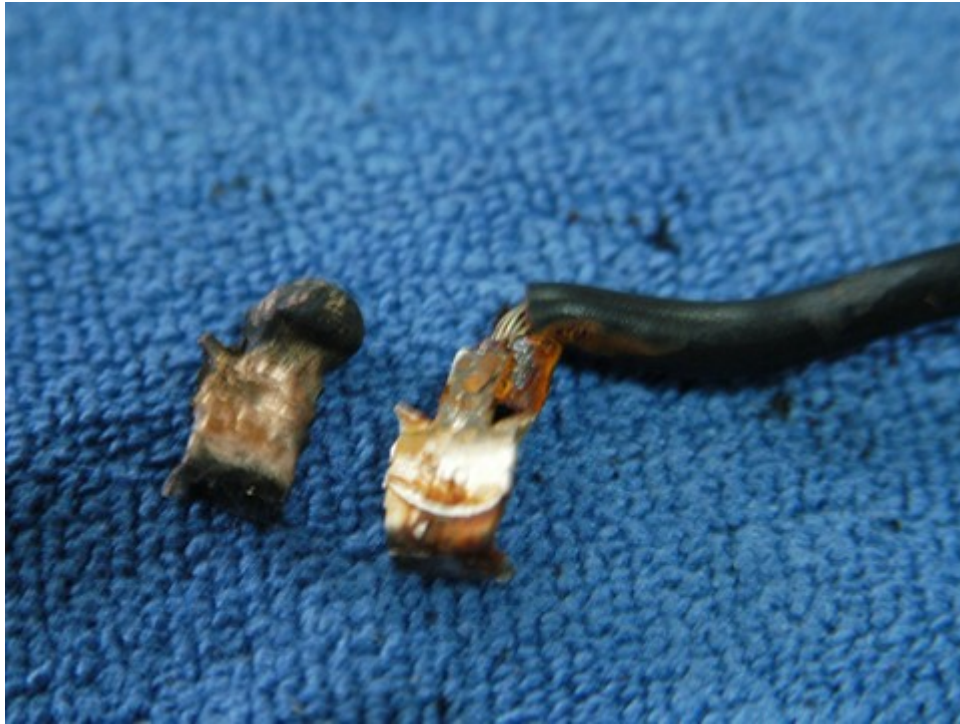
〈五〉過載保護器（over load protectors）安裝於壓縮機外殼上方，主要構造由 1 組雙金屬片所組成，直接感測壓縮機外殼的溫度，如溫度超過 80°C 表示壓縮機有過載現象，會跳脫切斷壓縮機電源，以免壓縮機燒掉，當壓縮機冷卻後又會自動閉合。本案例中保護器僅有過熱保護作用。(圖 5) (圖 6) (圖 7)

圖 5：左側為過載保護器引出接點（A）短路熔痕，右側為正常端子。

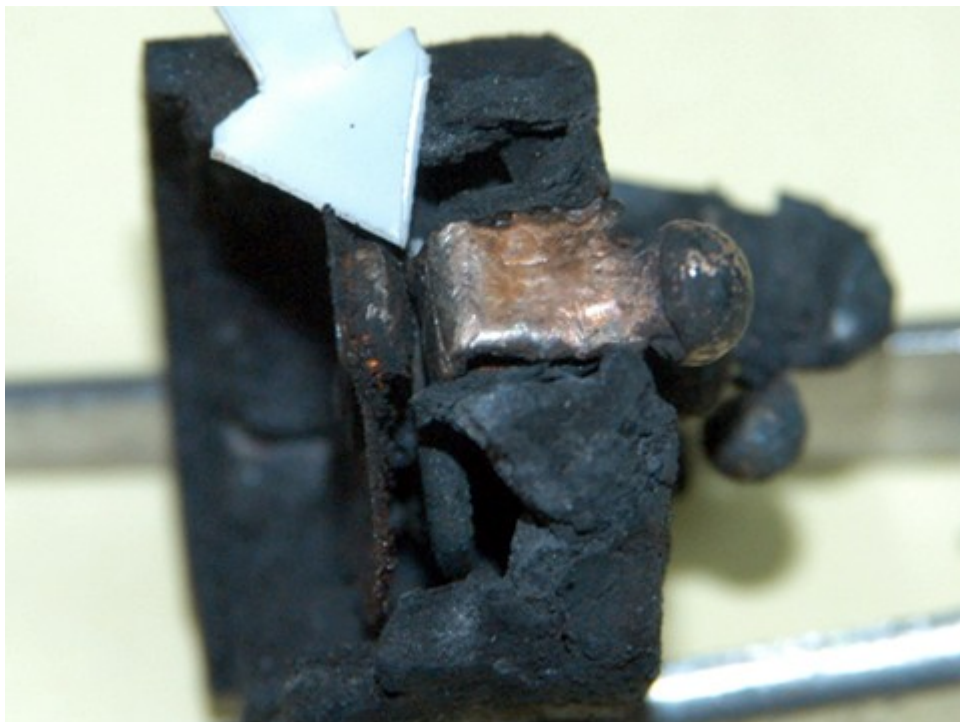
圖 6：過載保護器引出接點（B）短路熔痕，剪開外殼發現引出接點與可動接點間已無間隙（白箭頭），造成過載保護器失效。

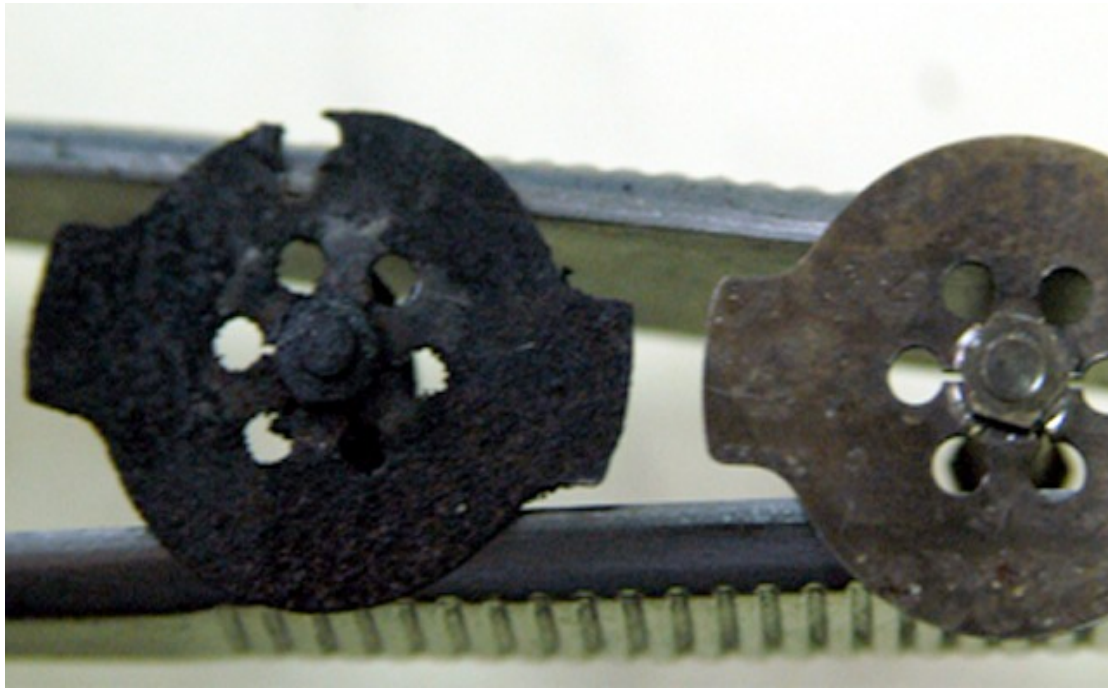
圖 7：過載保護器外殼未燒毀，但內部雙金屬片部分燒熔，右側為正常雙金屬片。
