吹風機火災案例分析

文／圖：李立成

消防影音新聞台首頁 :: 案例宣導 :: **95年12月份新聞**

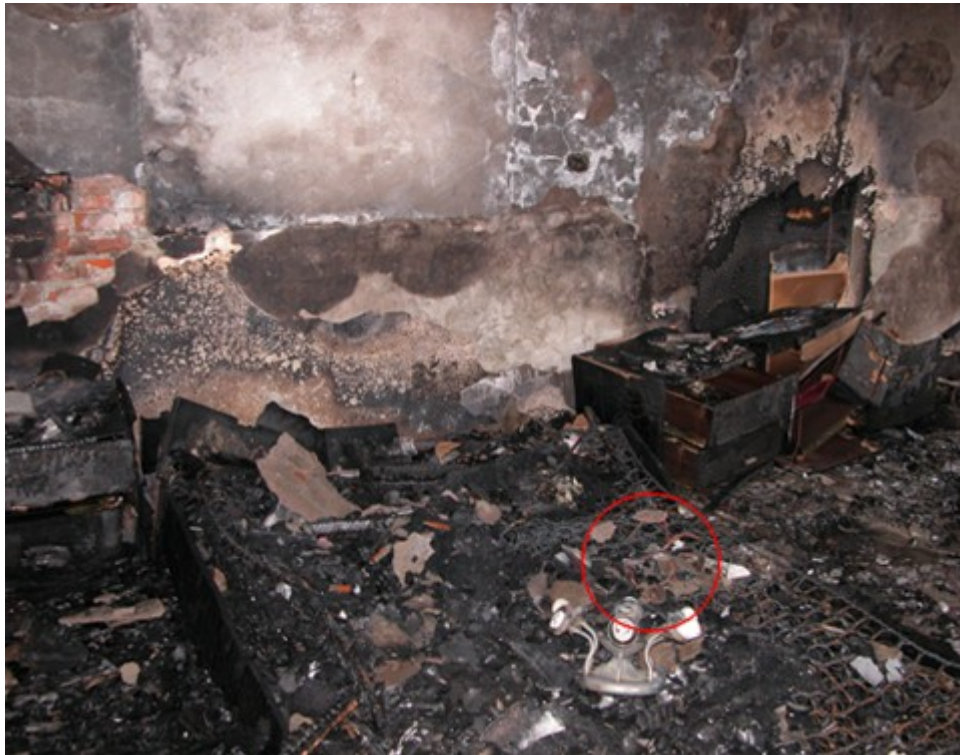
圖 1：起火床鋪上方遺留受燒後吹風機電源線

建築物僅屋主房間受燒，受燒情形以屋主床鋪最嚴重，並在床頭牆面形成 V 型水泥剝落痕跡。床鋪上左側有通電短路熔痕電線 1 條，及棉被受燒後碳化物。清理棉被碳化物後，發現下方有吹風機加熱線及吹風機控制開關，左側床頭櫃上方插座受燒，表面塑膠燒熔，插座內部插刀處間隔大，證明起火時該插座上有插頭。由上述燃燒後概況，研判起火處為房間床鋪上，起火原因為棉被內通電運轉的吹風機造成過熱所引發。

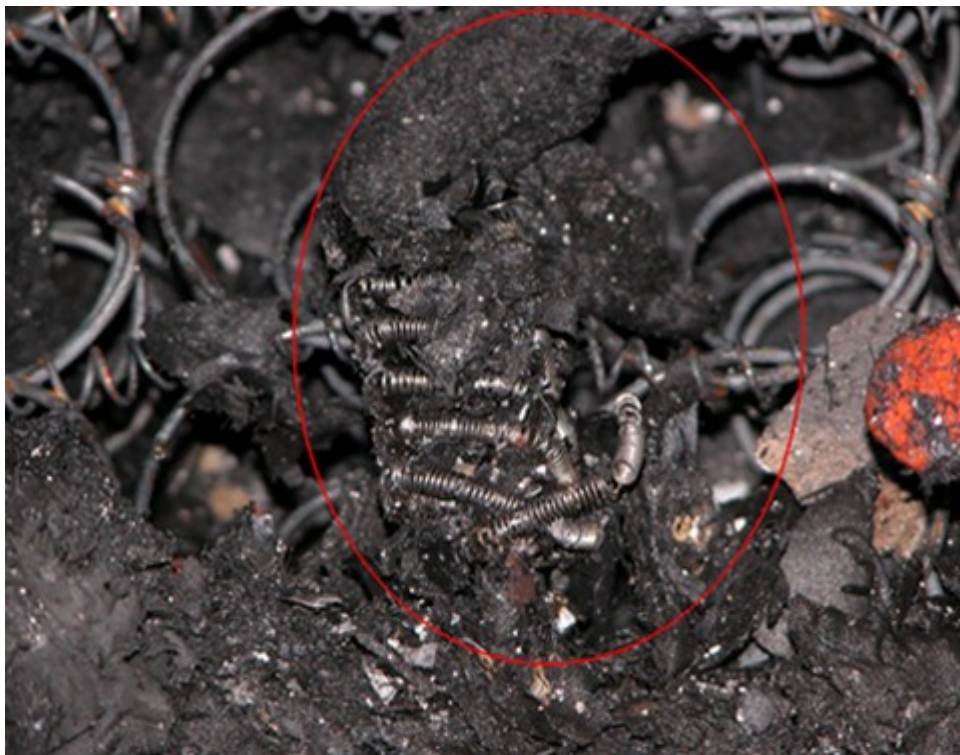
圖 2：移開寢具發現電源線一端為吹風機加熱絲

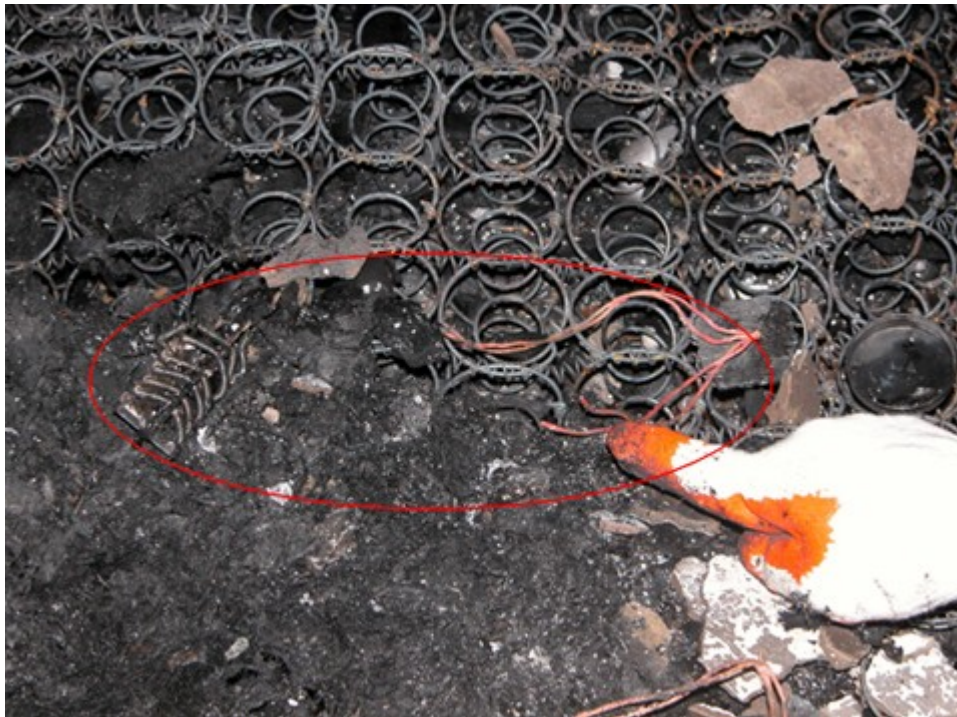
圖 3：電源線與加熱絲相關位置

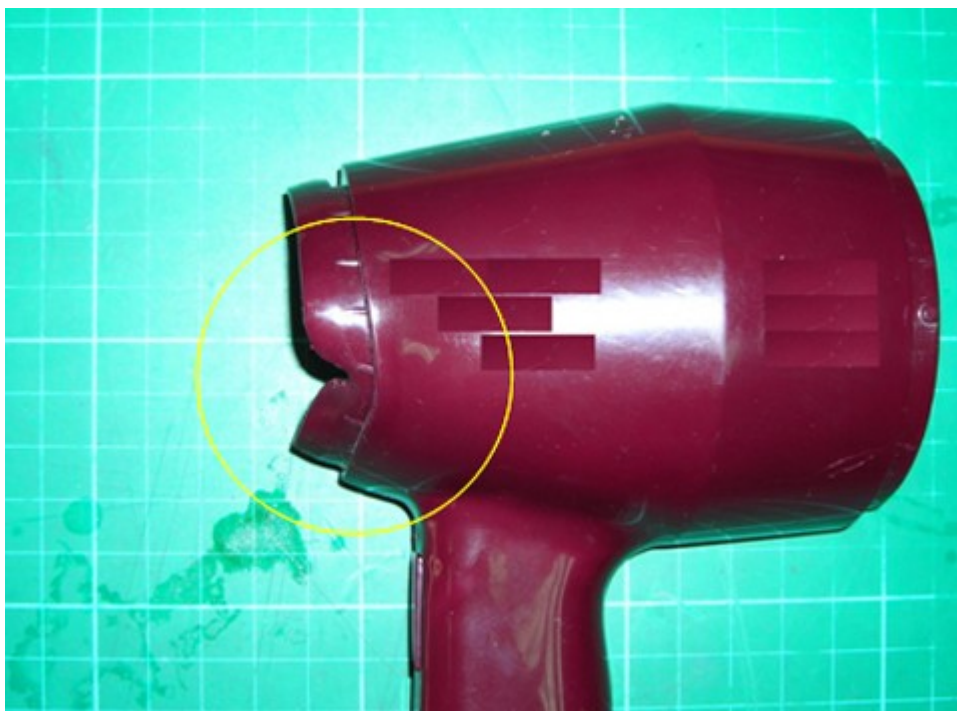
在未緊密的棉被中放置吹風機，棉被內溫度將持續上昇，啟動後 1 小時 40 分後，溫度保護開關動作中斷電源，而棉被內溫度達到 175°C，超過溫度保護開關所設定的保護溫度 130°C。此時棉被內部與表面已過熱泛黃，並呈現些微焦黑。吹風機塑膠機體部分，因熱風受集氣口回流，導致風管與機體接縫處受熱融化。

圖 4：實驗後吹風機風管後端受熱融化

由上述實驗結果發現，內附高溫保護裝置的吹風機，其內部溫度達到 130°C 時，會因溫度保護裝置動作而自動中斷電源，以避免加熱絲過熱所引發的危險。但加熱絲降溫後，吹風機重新啟動；在週而復始的長時間運轉下，周圍棉被起火的可能性非常大。所以避免吹風機發生火災的唯一方法，就是**使用後**

務必將電源插頭拔掉！

除了吹風機設置溫度保護開關裝置外，在此建議業者加裝溫度保險絲裝置。溫度保險絲是一種不可復位型熱敏保護器件，當機體溫度升高到設定之溫度時，溫度保險絲感受到外界溫度狀態，會將電路切斷。據瞭解，市面上已有相當多種吹風機產品，同時具有 2 種安全裝置，相信更能提昇吹風機的安全度。
