吹風機使用不當起火案例分析

文/圖 李嘉霖 廖永貴

【火災概要】

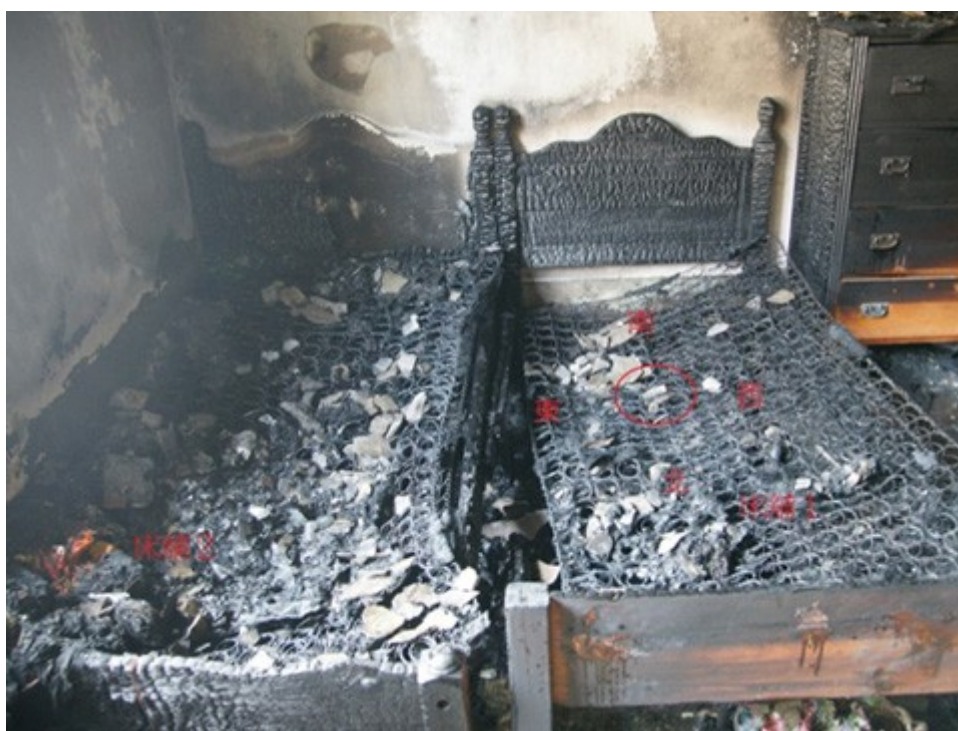
(四) 起火戶 3 樓臥室 1 入口處木門呈開啟狀，其板面呈現由東向西、由中間附近向上之斜面燒灼碳化痕跡，西側牆面靠南端灼黑，緊鄰之書架燒損碳化，衣架晾掛衣物燒損掉落焦黑；北側牆面以煙燻為主，靠牆置放之縫紉機、書架、木

櫃等物品以中間以上部分受燒灼碳化燻黑，呈現由縫紉機處較為低點向西漸高痕跡；東側牆面粉飾部分燒白，下方近床舖處灼黑，北端木門板面呈燒失碳化狀，冷氣機塑殼燒損，牆面鋁窗玻璃燒破，框架呈受燒變形、變色狀；南側牆面中間附近置放之木櫃其板面呈現由東向西、由床舖高度向上之斜面受燒碳化痕跡，牆面粉飾部分燻黑，而靠東端鄰床舖處粉飾呈燒白狀，2座床舖彈簧床墊（床舖1、2）布料燒失殘存變形金屬墊圈，木床座框架受燒碳化，床舖2東北端緊鄰堆放之衣物燒損焦黑，檢視床舖1上方殘留吹風機燒燬殘骸，其電源線路熔斷垂落於床舖1西側下方地面，插頭延伸銜接於南側木櫃西端牆壁上插座，檢視床座燒損情形，床舖1床座板面嚴重燒失僅殘存少許燒細支架，床舖2之床座板面尚存較多之碳化支架；整體燒燬情形呈現由臥室1床舖1中間附近向四周燃燒之火流方向。

圖2：臥室1內部床舖附近毀損碳化情形以床舖1中間附近最為劇烈嚴重，中間紅色圓圈處遺留吹風機殘骸情形。

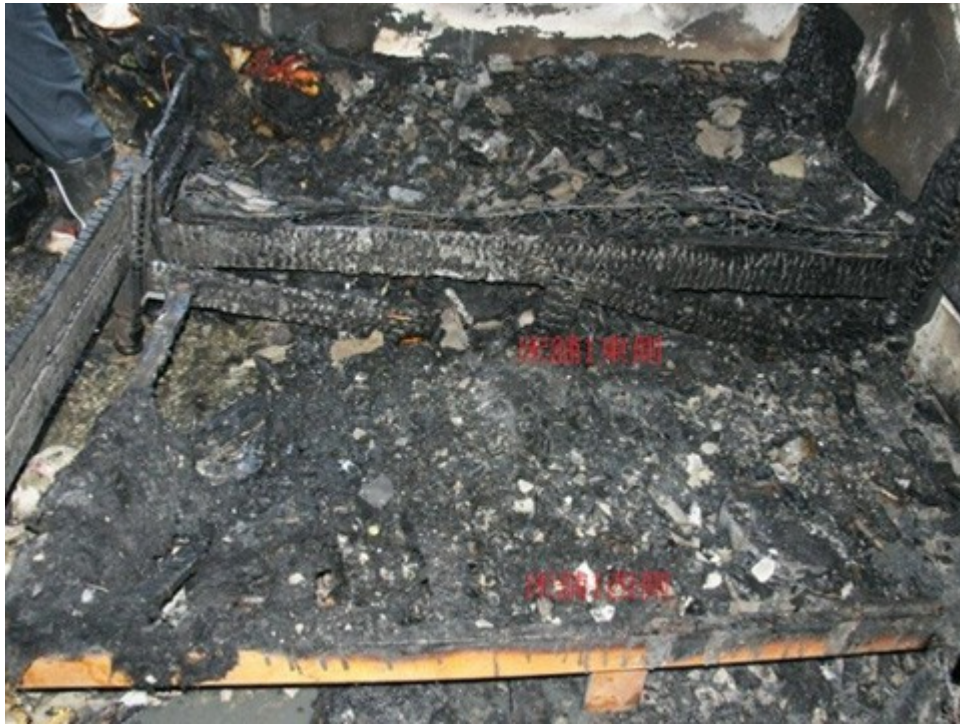
圖3：清理觀察床舖1燒毀情形，以中間吹風機殘骸附近最為劇烈嚴重，木床板及木架燒失碳化變色情形，以東側較西側嚴重、南側較北側嚴重。

(二) 該戶3樓臥室1床舖1中間附近為起火處，於床舖1彈簧床墊中間附近發現殘留吹風機殘骸，其電源線路垂落於下方地面，採證後經消防署鑑定分析，鑑定結果為通電痕；檢視該戶3樓電源開關箱並未裝設電源開關，而2樓臥室電源開關箱無熔絲開關第3具呈現跳脫現象，顯示該吹風機於火災前、時係呈通電狀態。復觀察比較吹風機殘骸，其末端出風口電熱絲及雲母片殘骸受燒灼黑情形較前端電源線附近為劇，且出風口前（東）側床舖1彈簧床、木床板及木架燒失碳化變色情形明顯較吹風機西側電源線短路處附近嚴重。綜合上述，本案起火原因係吹風機使用不當起火之可能性最大。

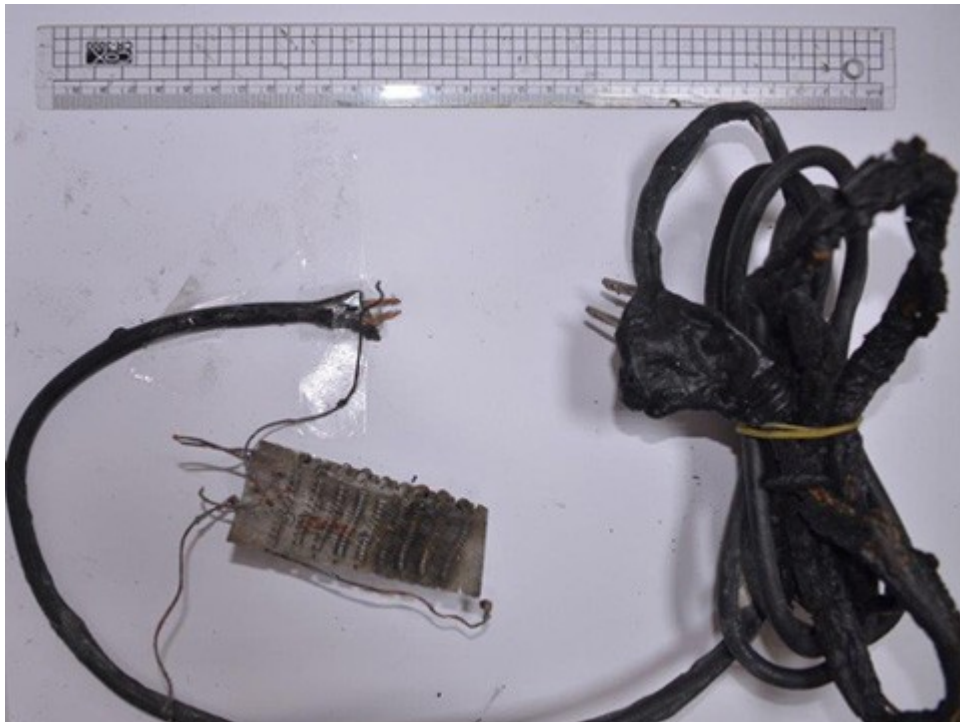
圖4：吹風機殘骸以出風口電熱絲及雲母片殘骸受燒灼黑變色情形較劇。

(一) 切勿以電熱器具做為烘乾衣物之熱源，如電暖器、吹風機、電熨斗等。如將衣物鋪放於該類電熱器具上烘烤時，易因處理他事遺忘烘乾衣物情事，導致衣物過度烘烤焦黃碳化進而起火燃燒。電熱器具如吹風機、電熨斗等，使用中如適逢停電應關閉電源開關，收拾完整，切勿仍保持使用當下狀態，如復電時，該類電熱器具回復通電運轉加熱下，可能造成周遭可燃性物品起火燃燒。

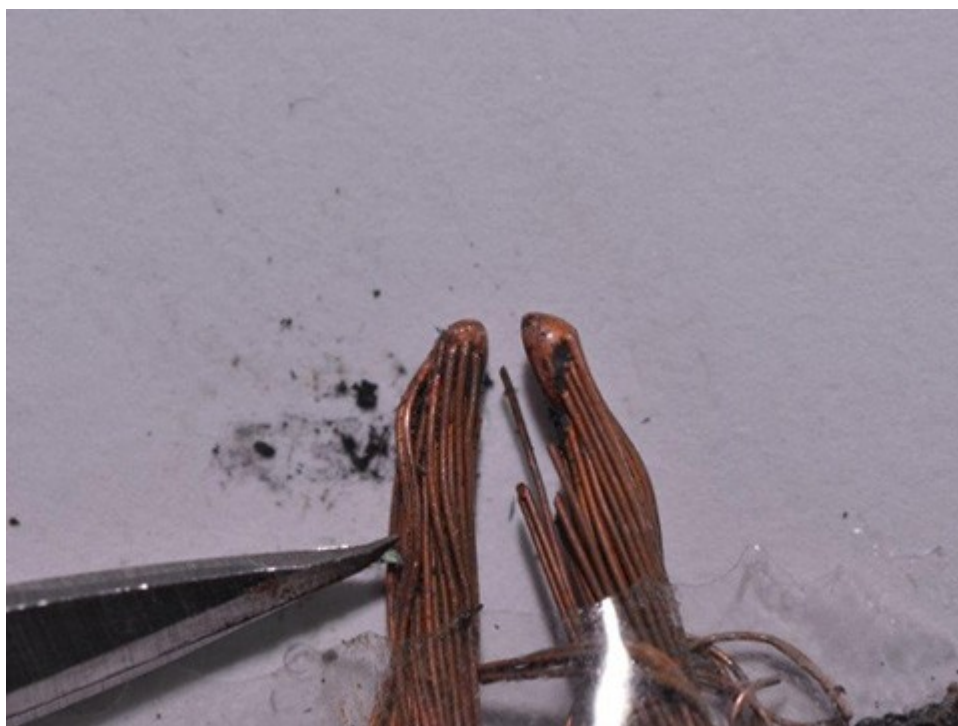
圖5：吹風機電源線路採證後，經消防署鑑定分析結果為通電痕。

(二) 電器物品使用完畢，應立即關閉電源開關，除電冰箱等電源不能間斷之電器物品外，其他一般電器長時間不用時，宜將電源插頭拔除，一則省電，二則安全，三則可避免發生閃電雷擊突波時，造成電器損壞。
