烘衣機火災案例分析及防範措施

消防影音新聞台首頁 :: 案例宣導 :: **101年5月份新聞**

【前言】

【火災概要】

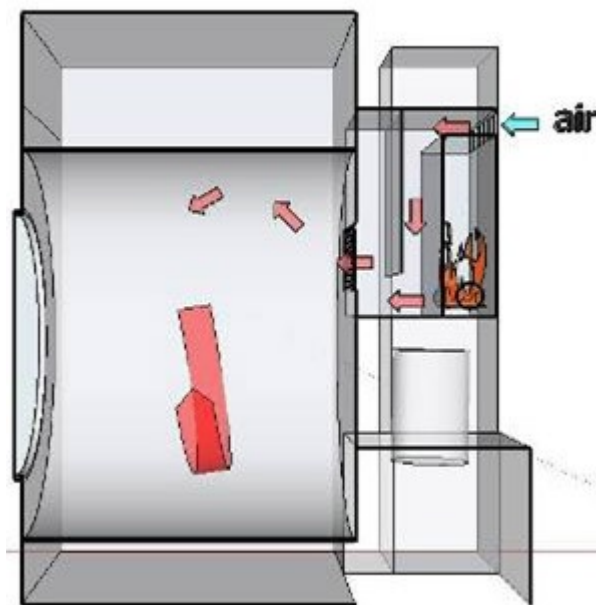
烘衣機基本上有2組運作系統，分別為加熱系統及滾桶旋轉系統。加熱系統是由加熱器及風扇馬達組成，滾桶旋轉系統是由滾桶及旋轉馬達組成，加熱器產生之熱能使空氣升溫，加熱後之熱空氣經由風扇馬達送至滾桶內（圖1、2），以達到烘乾效果，為使滾桶內衣物加熱均勻，利用旋轉馬達驅動滾桶運轉使衣物平均受熱。此外，加熱器與滾桶中間處設有濾網，除做為熱空氣之輸送路徑，並防止烘乾過程中滾桶內衣物接觸到加熱器而引發火災。

圖 2. 瓦斯燃燒產生之熱能使空氣升溫，加熱後之熱空氣經由風扇馬達送至滾桶內。

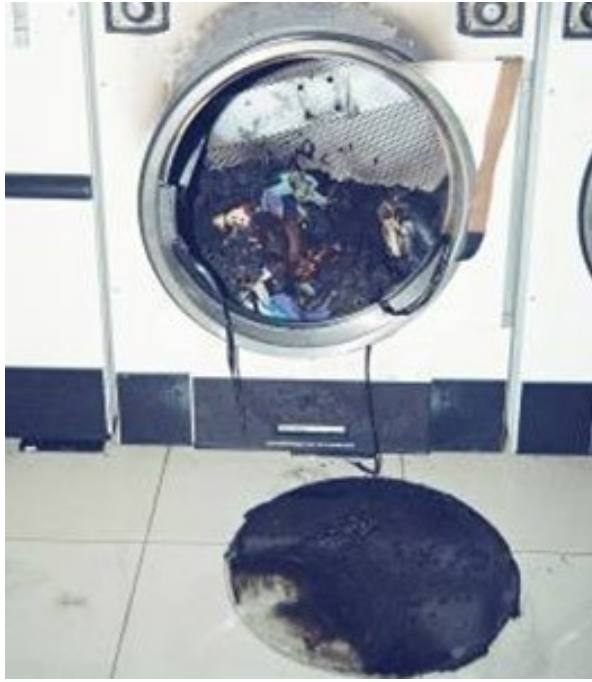
(一)現場為2層樓鋼筋混凝土結構建築物，1樓為24小時自助洗衣店、2樓為住宅。火災造成自助洗衣店烘衣機及內部衣物受火熱不等程度之燒損（圖3），燒損面積約1平方公尺。

圖 3. 火災造成自助洗衣店烘衣機及內部衣物受火熱不等程度之燒損。

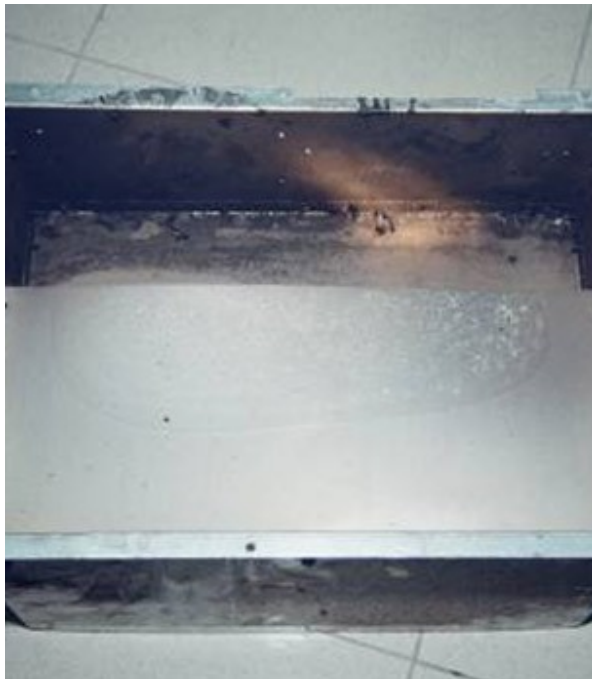
1、調查人員會同業者拆卸烘衣機，發現烘衣機之燃燒室係使用瓦斯(天然氣)燃燒加熱，燃燒室內殘留有灰塵及棉絮(圖 4)，燃燒室與滾桶中間濾網(面向燃燒室一側)有燃燒殘餘物附著(圖 5、6)，顯示燃燒室內部平時有蓄積灰塵及棉絮。

圖 4. 燃燒室內有殘留灰塵及棉絮。

(四) 定期清理烘衣機，因棉絮會影響熱空氣循環，烘衣效率會變差而耗電，可能造成局部高溫破壞衣物，甚至引起火災。

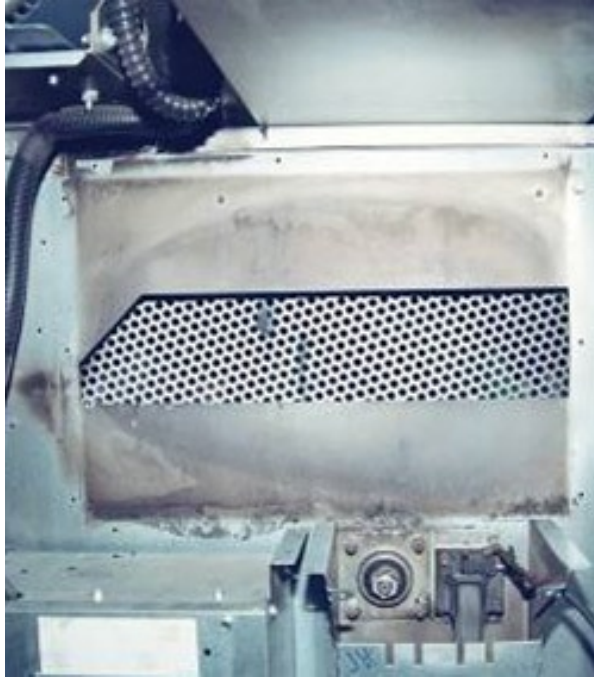
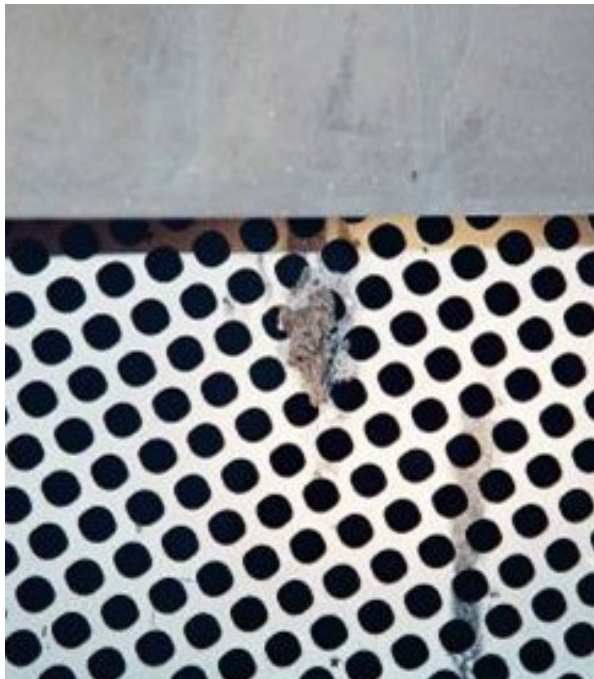
圖 5. 烘衣機之燃燒室與滾桶中間濾網(面向燃燒室一側)有燃燒殘餘物附著。

圖 6. 烘衣機之燃燒室與滾桶中間濾網(面向燃燒室一側)有燃燒殘餘物附著。

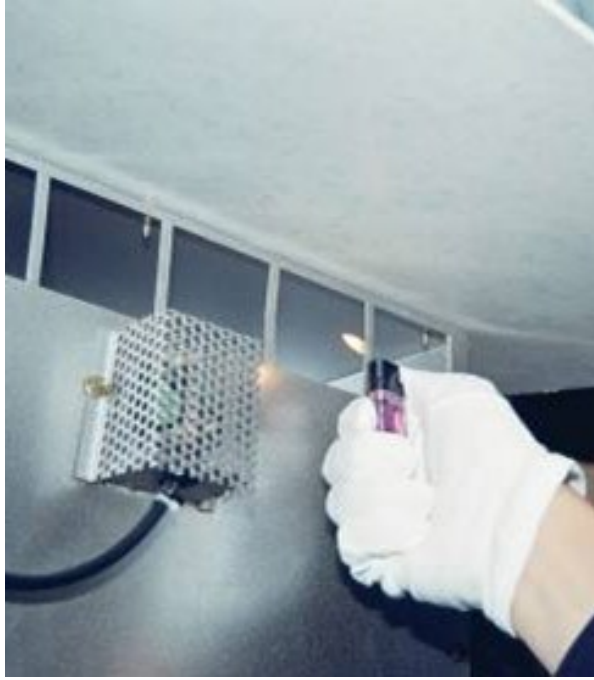
2、檢視燃燒室之進風口，發現並無濾網或防阻異物侵入之構造(圖 7)，烘衣機風扇馬達及機臺上方處均有灰塵及棉絮蓄積，研判灰塵及棉絮會由燃燒室之進風口進入燃燒室。

圖 7.燃燒室之進風口發現並無濾網或防阻異物侵入之構造。

(六) 進氣口應加設濾網等構造，避免塵埃或棉絮進入烘衣機(滾桶)內部。位置。
