烘碗機 起火案例分析

文圖 / 李立成

消防影音新聞台首頁 :: 案例宣導 :: **97年5月份新聞**

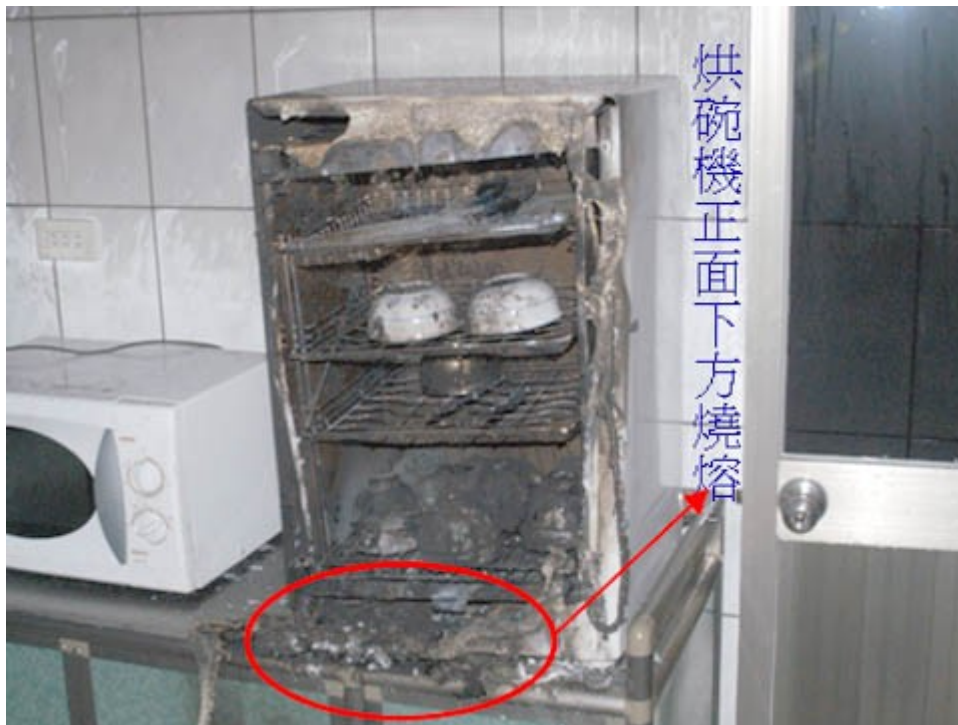
起火現場僅烘碗機起火燃燒，正面強化玻璃破裂，並未延燒至其他物品，且電源線完好，研判起火處為烘碗機內部。烘碗機外殼受燒後靠近門邊燻黑，玻璃門右下方的控制開關部塑膠燒熔，層架上碗筷燻黑。由受燒最嚴重位置發現控制部內電路板受燒嚴重，電容器位置燒失，研判烘碗機控制部下方電路板為起火處。

圖 1：烘碗機正面受燒，以右下方（控制面板）受燒嚴重。

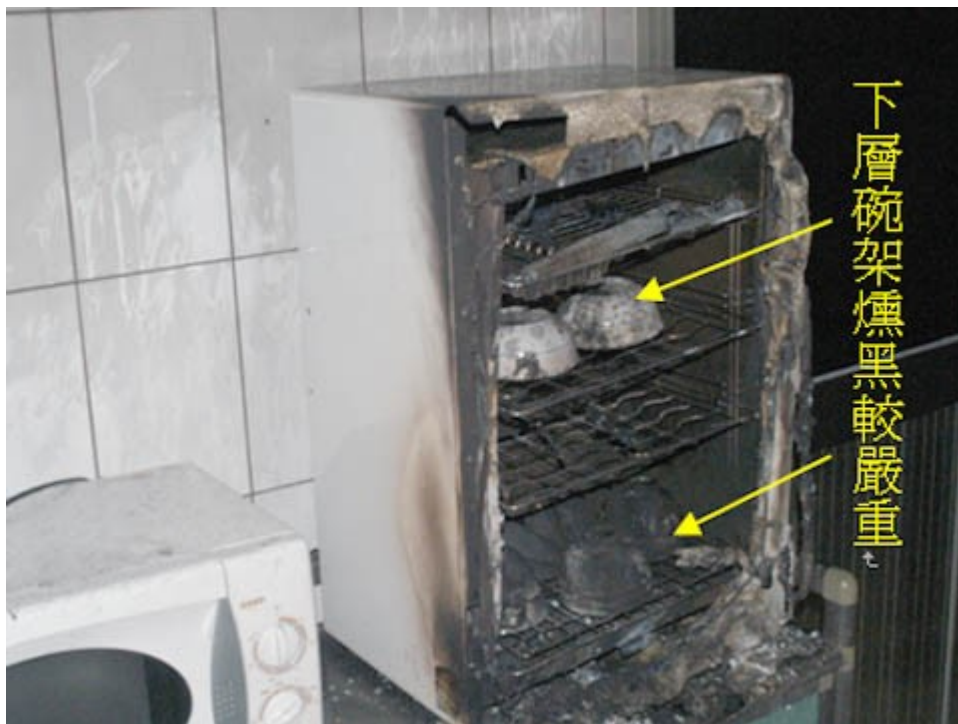
圖 2：烘碗機右側受燒情形。

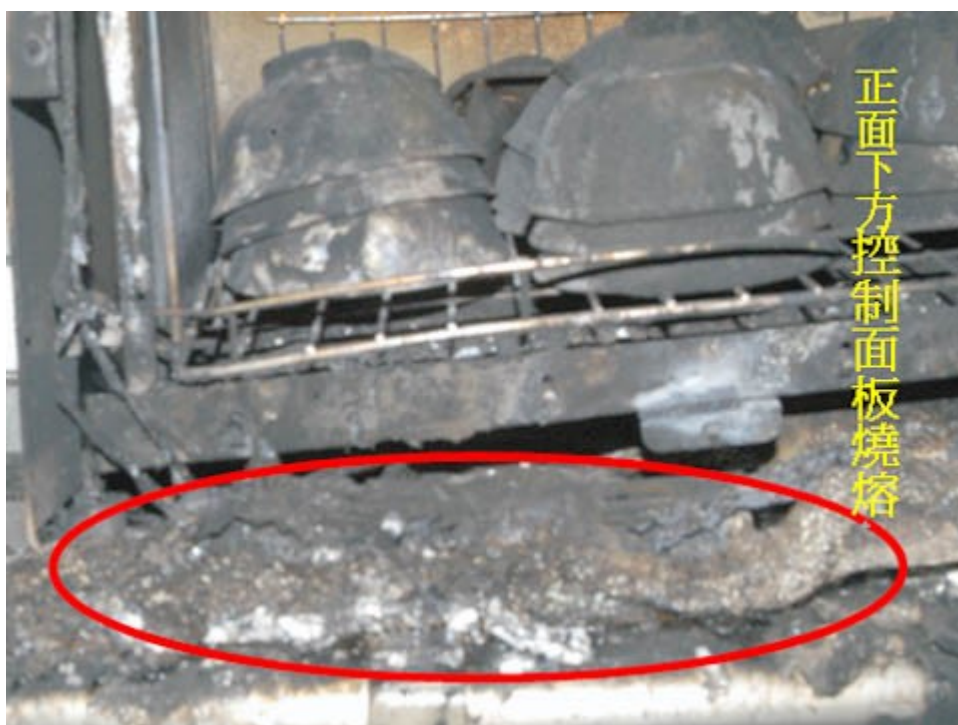
圖 4：烘碗機底板右前側受燒嚴重。

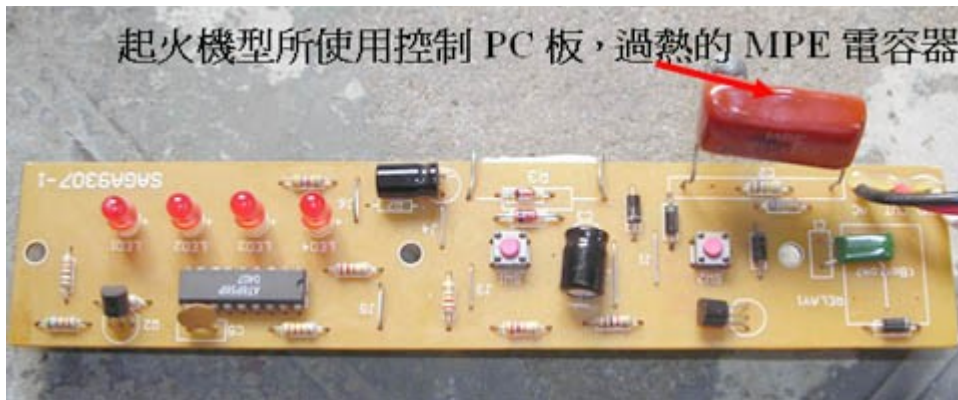
圖 6：召回檢修前控制 PC 板。

廠商表示，該款烘碗機已發生過 3 起類似火災案例（其中 2 起在新竹縣），針對類似起火情形，廠商共同會勘確定機體右下方控制部後方的 PC 板有問題，經過該公司深入瞭解及實驗確認係上述控制 PC 板上的電容器過熱起火，目前該廠新款機型已全面改為安規電容器，安規電容器可承受瞬間的高電壓，其主要功能在於抗雷擊、抗靜電（火花放電）以及抗電器產品開機時的突發電壓，以確實改善避免發生類似案件。故本案烘碗機起火原因確定為控制基板上所電容器瑕疵故障起火。

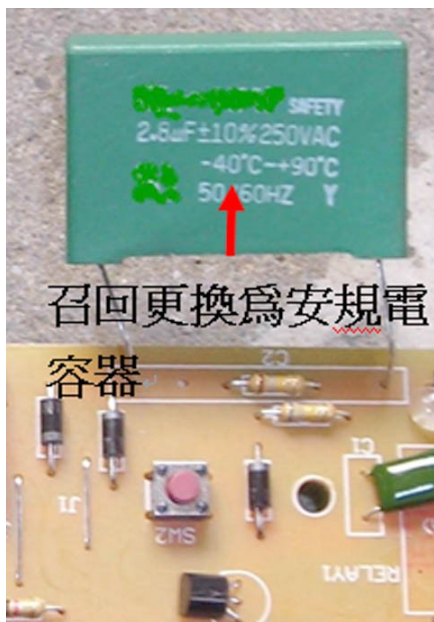
圖 7：召回檢修後的安規電容器。

至於廠商部分，經瞭解已利用消費者回函保證書召回檢修，且召回檢修率已達 9 成以上，雖然製造廠商主動通知召回瑕疵產品，但由於部分消費者未將保證書寄回原廠登錄，以致無法追蹤召回檢修，在此建議購置電器時均應將保證書回函寄回原廠，以利廠商後續維修管理，若使用類似烘碗機者應立刻向廠商電話詢問是否為問題機種，以避免發生火災。
