神明燈電源線短路起火案例分析

文/蔡佳洲 圖/陳春德

消防影音新聞台首頁 :: 案例宣導 :: **96年11月份新聞**

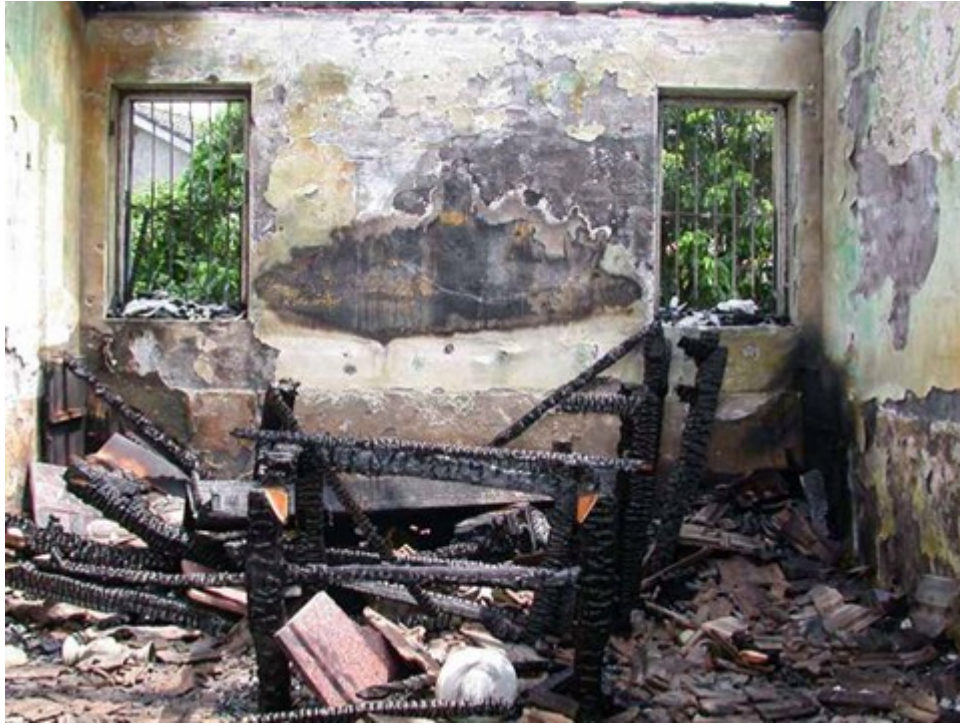
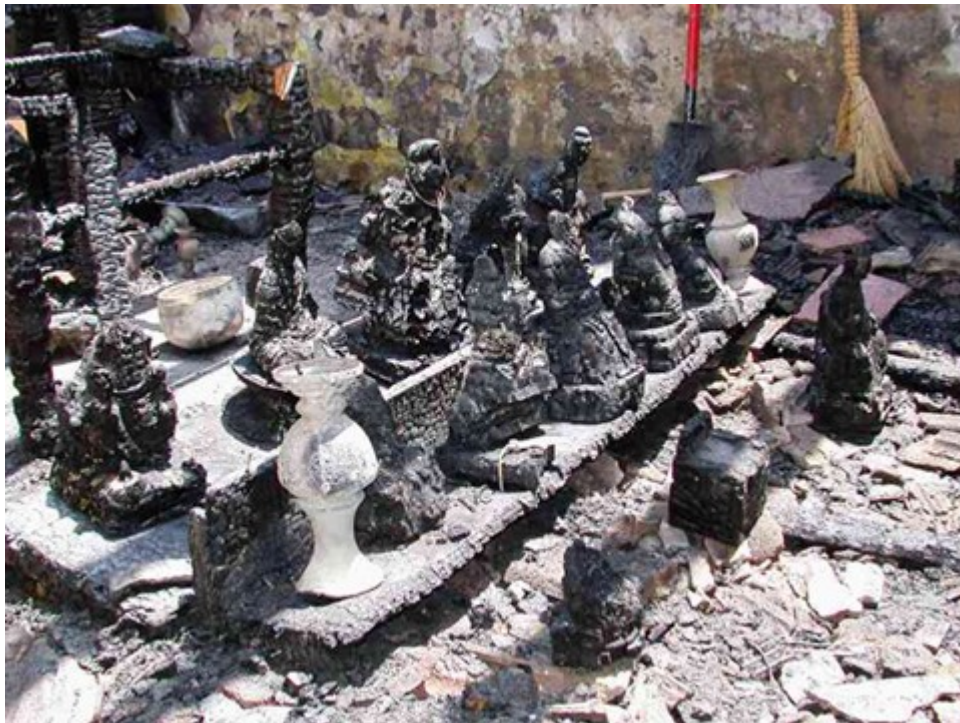
一) 勘查神明廳內神桌、神像及內部裝潢皆受火勢波及燒毀，兩側臥室亦靠神明廳處受燒程度較嚴重，經現場勘查燃燒後跡象及關係人談話筆錄等綜合研判，起火處係位於神明廳內神明桌靠牆嚴重燒毀處。(圖 2、3)

〈二〉經勘查復原神明桌靠牆嚴重燒毀處係為兩盞神明燈電源線花線纏接處，且該處之神明桌及神像木材燒毀、燒失亦較為嚴重，顯示火流由該處往四周擴大延燒。

〈三〉勘查該神明燈電源線插頭與插座為連接通電狀態，經清理及復原燒毀殘留物後，除神明燈電源線有燒熔及燒斷情形，並未發現其他可能引發火災之發火源〈物〉。

圖 2：神壇嚴重燒毀情形。

圖 3：神桌上神像受燒掉落經復舊排列情形。

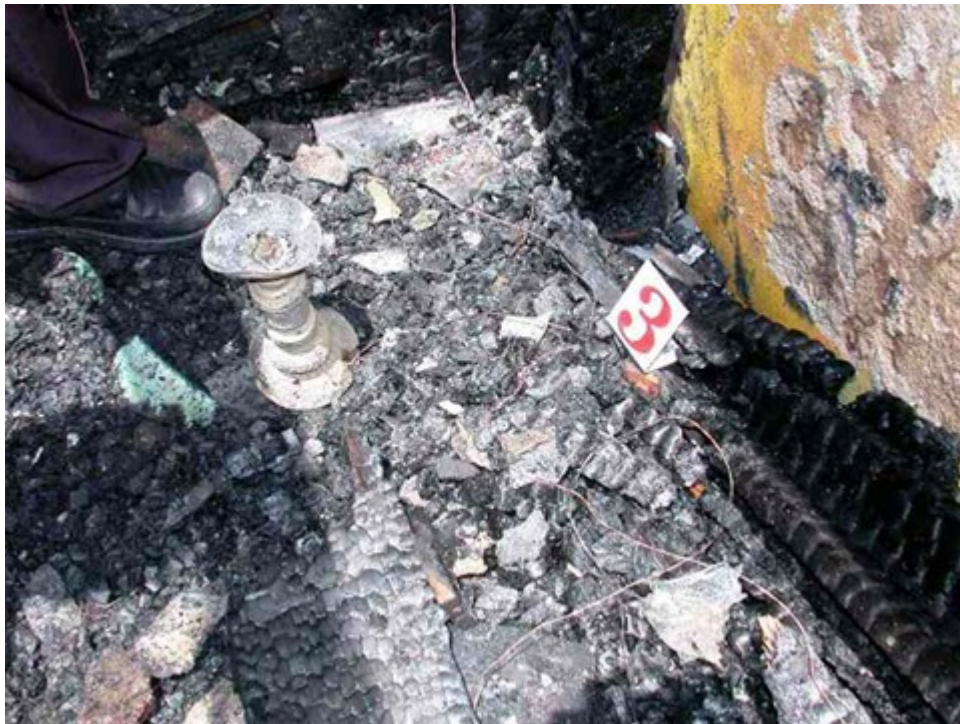
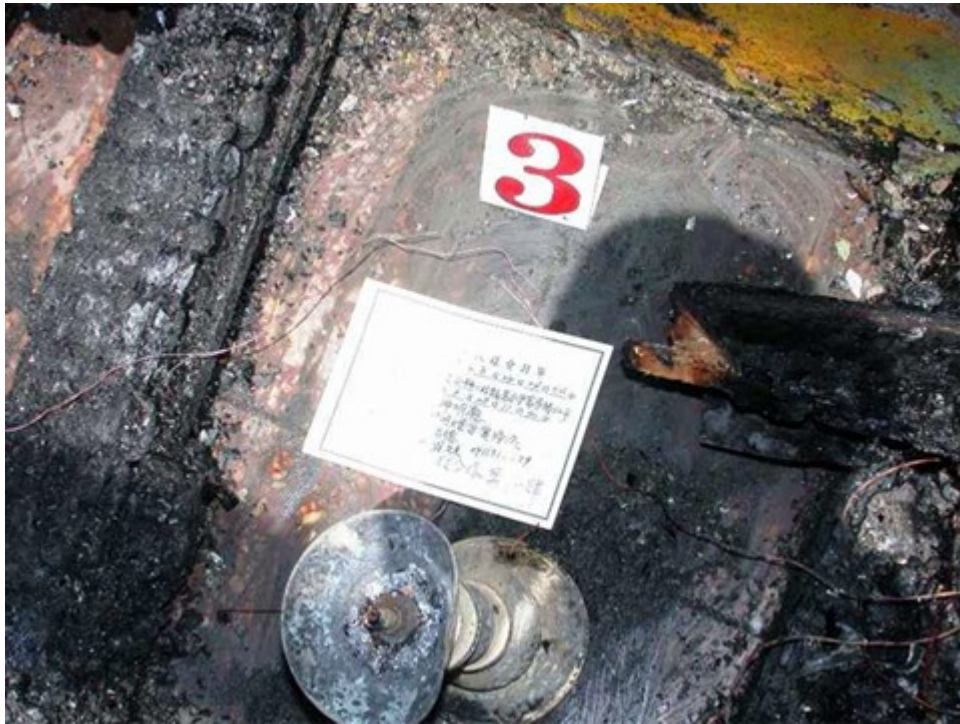
〈一〉勘查起火處係位於兩盞神明燈電源線花線纏接位置，因花線細小已受火勢高溫嚴重燒毀、燒失，且神明燈電源線插頭與插座為連接通電狀態，該處經清理並未發現其他發火源〈物〉。

〈二〉綜合現場勘查起火處係位於神明燈電源線燒毀處，而該神明燈具已使用 17 年且長年通電使用，期間除有更換其燈泡外，燈具電源線均無更換保養，故研判係因電源線老舊且銅製花線纏接處產生氧化現象，導致電線電阻增大產生電熱而造成短路起火燃燒。〈圖 4、5〉

圖 4：神明燈及電源線嚴重燒毀掉落。

圖 5：勘查神明燈電源線嚴重燒熔燒斷。

〈1〉神明燈使用應定時檢查電源線，纏接處金屬花線有鬆脫外露時應及時拔除插頭，並由合格電工人員做更換保養。

〈2〉神明燈電線勿穿過桌面與牆面間而造成壓迫，容易造成電線內部銅線斷裂產生半斷線，而在通電使用時易造成過負載短路危險。
