紡織業熱排氣系統火災案例

文/圖 曾瓊萱

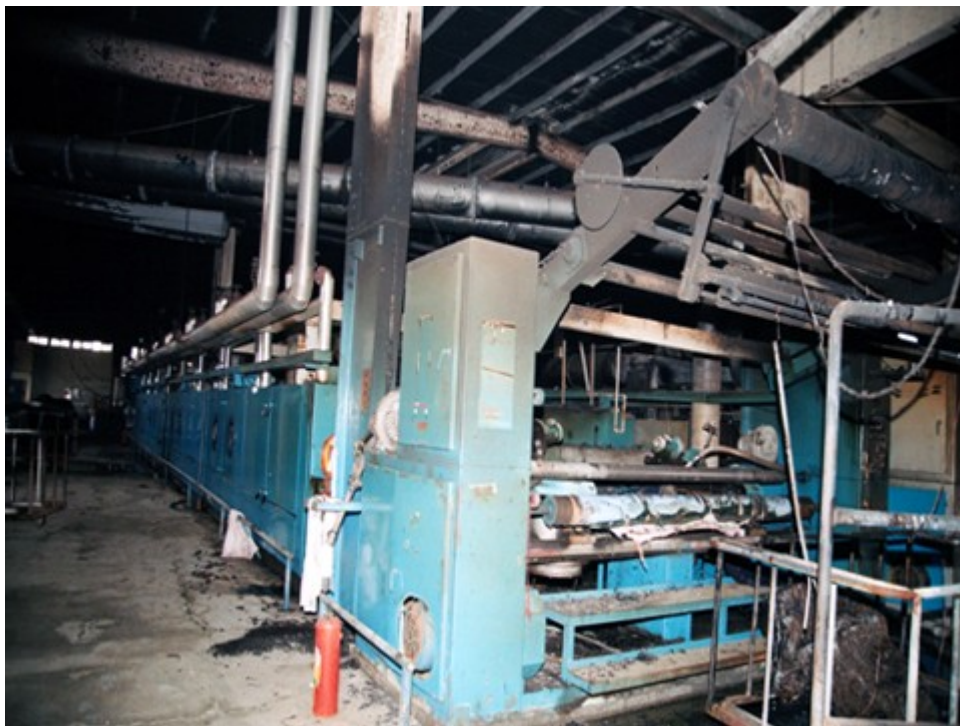
- (一) 定型區第3台定型機僅熱排氣管受火熱燒損而變色，熱排氣管附近屋頂鐵皮亦有燒損情形。
- (二) 屋頂鐵皮設有PU隔熱泡棉。
- (三) 現場係使用定型機將染色後之布料烘乾定型，工作中會產生大量之棉絮；定型機工作溫度為175°C，使用之色布為長纖聚酯布（特多龍）之布料。
- (四) 經檢視定型機烘箱，發現烘箱內部有大量積絮。
- (五) 拆卸第3台定型機熱排氣管，發現風管內部有大量積絮之燃燒殘餘物。

圖 1. 第 3 台定型機尚保有原色

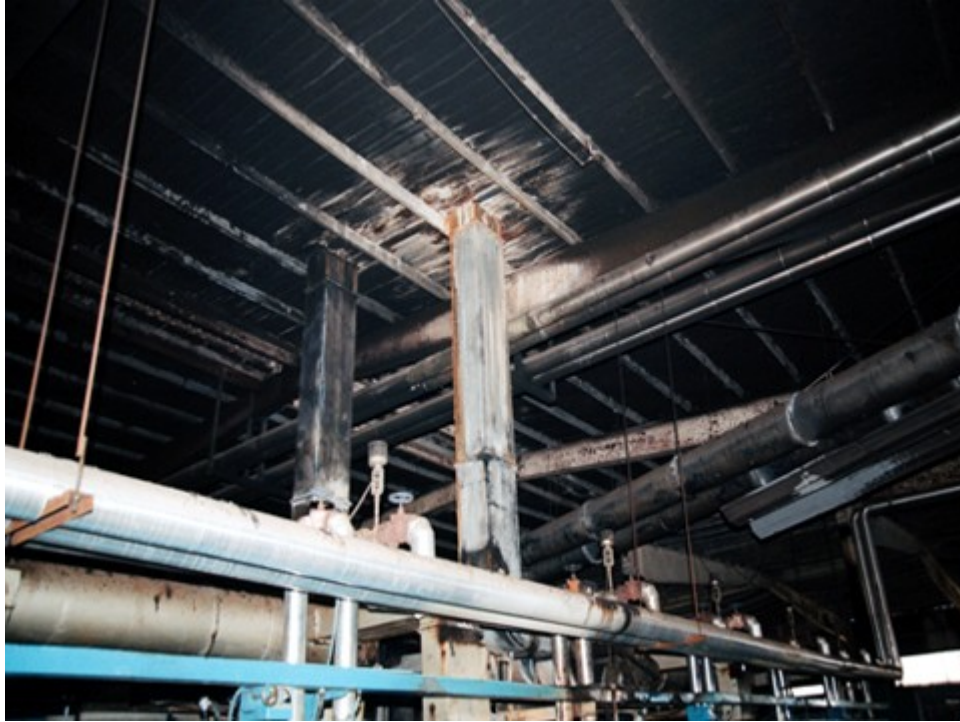
圖 2. 第 3 台定型機熱排氣管及鐵皮燒損情形

（四）綜合以上所述，研判蓄積之棉絮因長時間之高溫烘烤，其發火溫度降低，終致起火燃燒，並因火勢引燃屋頂鐵皮之隔熱泡棉，造成擴大延燒。起火原因以熱排氣管積絮引火之可能性較大。

- (一) 紡織廠等類似廠房，應定期清理定型機及熱排氣管管系之積絮。
- (二) 熱排風管四周應以不燃材料裝修，熱排風管附近應避免堆放可燃物；對已使用泡棉等易燃材料裝修者，建議拆除風管為中心 3 公尺內之泡棉等易燃材料，防止火勢擴大延燒。
- (三) 加強員工自衛消防編組訓練，並將「風管燃燒」之情境列入演練施作項目

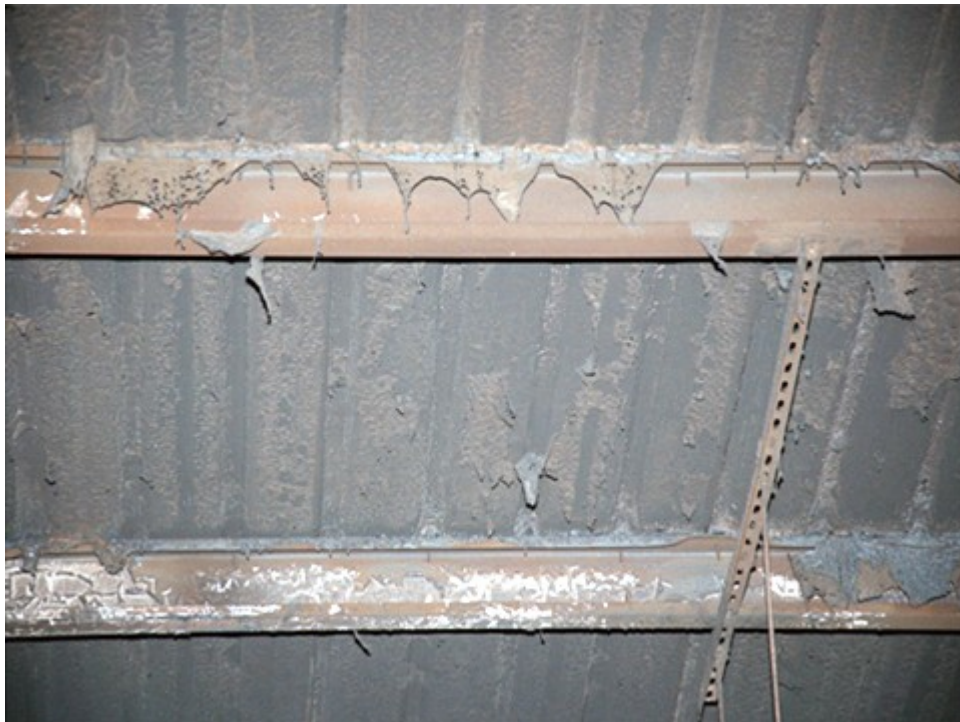
圖 3. 屋頂鐵皮有 PU 泡棉

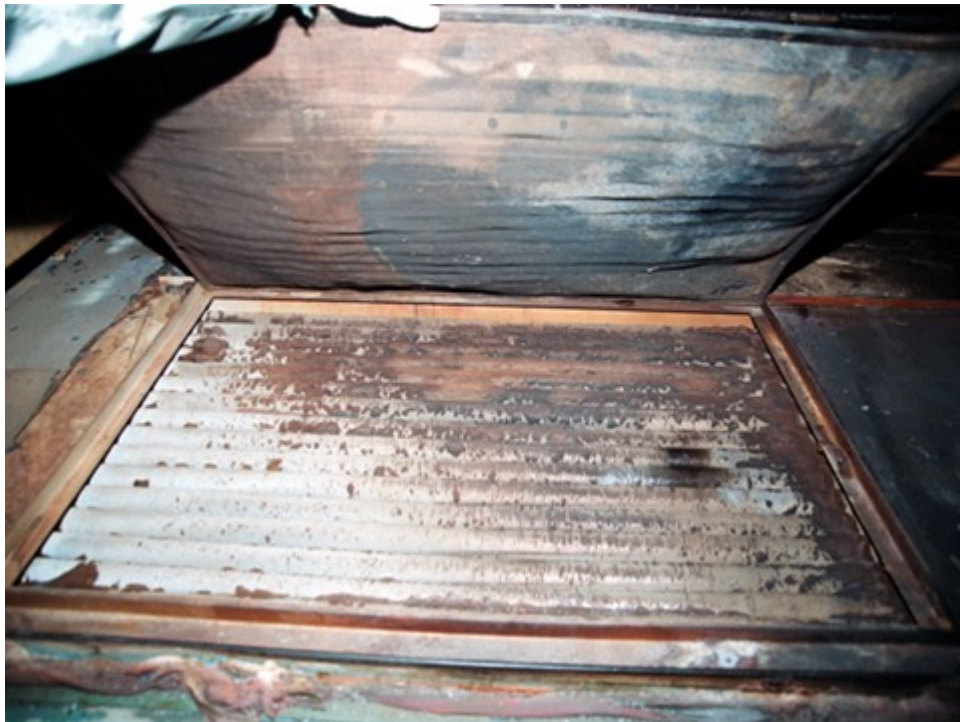
圖 4. 定型機烘箱內有大量積絮

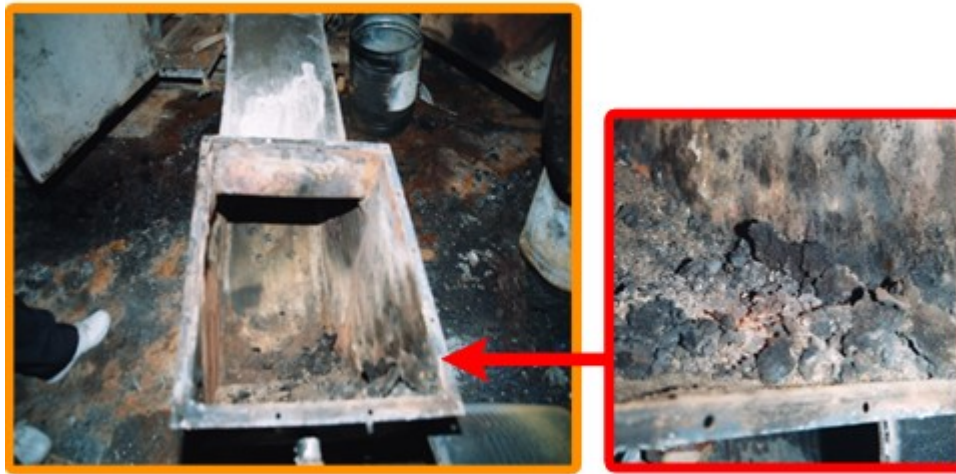
（三）經拆卸第3台定型機之熱排氣管，發現內部有大量積絮。第3台定型機之工作溫度為175°C，研判平時熱排氣管內部之溫度應略低於工作溫度，但若熱排氣管內有積絮情形，將可能使排氣量降低致熱排氣管內部之溫度升高；又該公司製造之色布為長纖聚酯布（特多龍），通常在工作溫度下不致燃燒，但若以積絮狀態受長時間之高溫烘烤，燃點將有降低之可能。

圖 5. 風管內有大量積絮
