除濕機起火案例分析

文圖/李立成

消防影音新聞台首頁 :: 案例宣導 :: **97年4月份新聞**

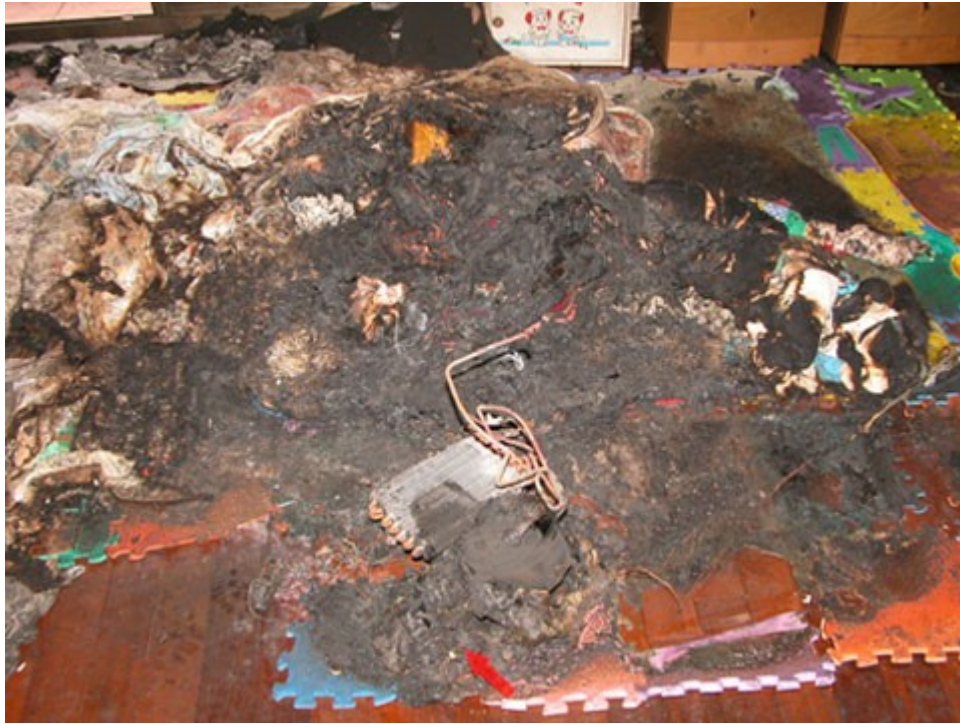
(二) 房間除濕機與棉被受燒，除濕機上方燒失，冷凝器（冷排）及壓縮機外露，殘骸中發現有電線短路（通電痕）熔痕，除濕機延燒方向由除濕機放置處向周圍擴散延燒。

圖 1：除濕機與棉被受燒情形，紅色箭頭所指為電線熔痕處。

根據上述勘查及分析，本案研判起火原因為除濕機內部電路板上繼電器本身的元件品質不良產生故障起火。

（一）加強瑕疵品回收：去年瑕疵除濕機召回檢修公布後，據經濟部標準局調查，至今年3月回收檢修率僅2成，表示仍有的8成同款商品在家中使用，該款除濕機可能於使用時有發生自燃危險，為確保消防安全，消費者應主動與廠商聯繫。而本案起火除濕機即為96年廠商所公告召回型號，消費者千萬不可疏忽。

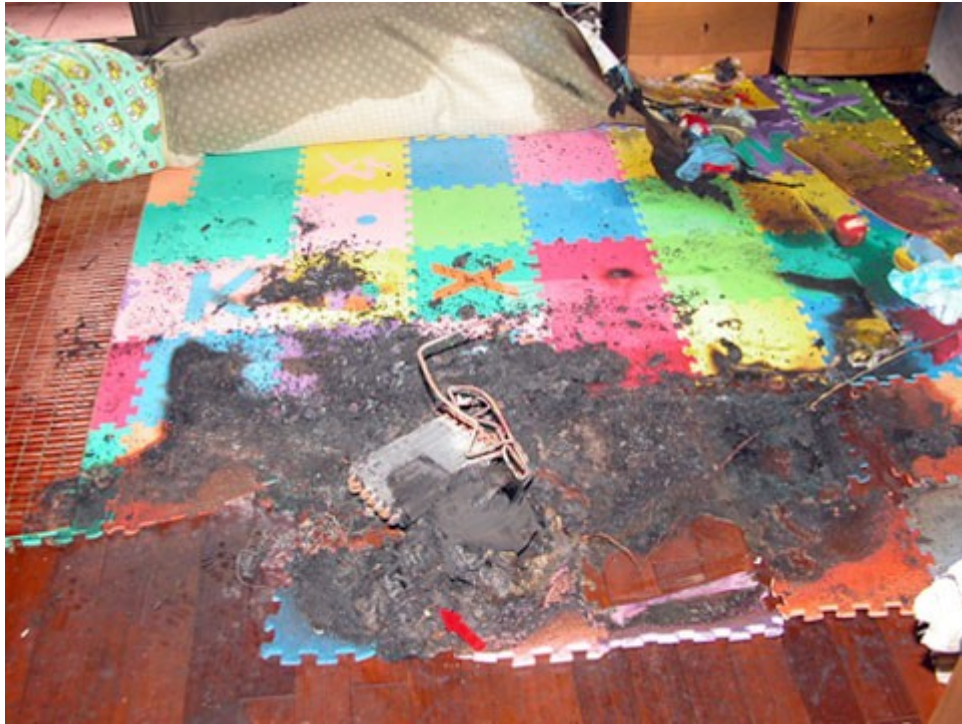
圖 2：移開棉被除濕機受燒情形。

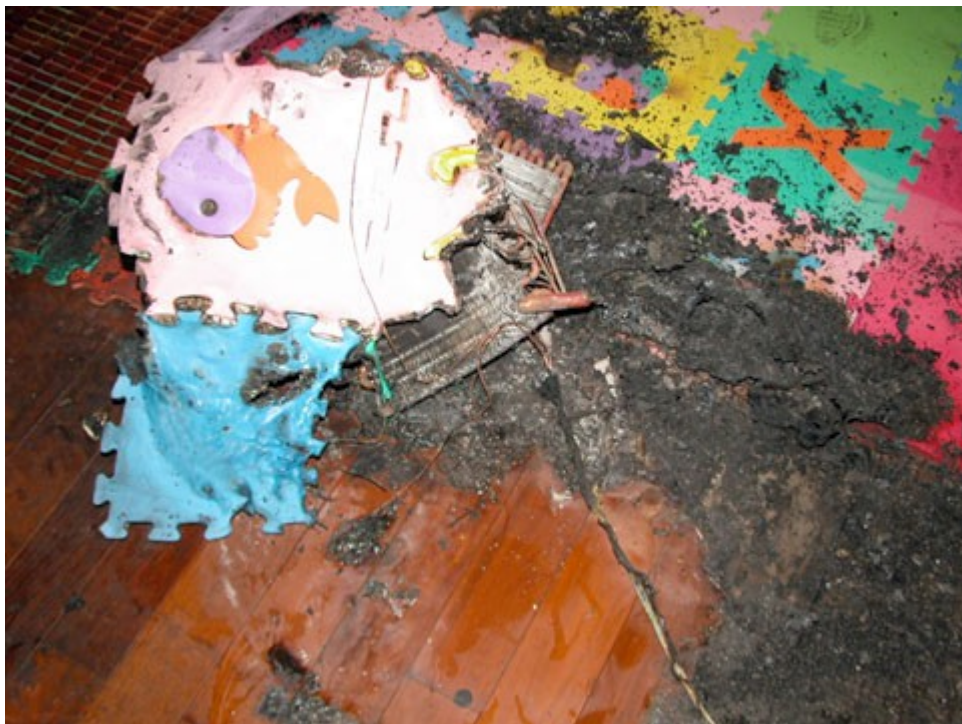
圖 3：除濕機下方地板受燒情形。

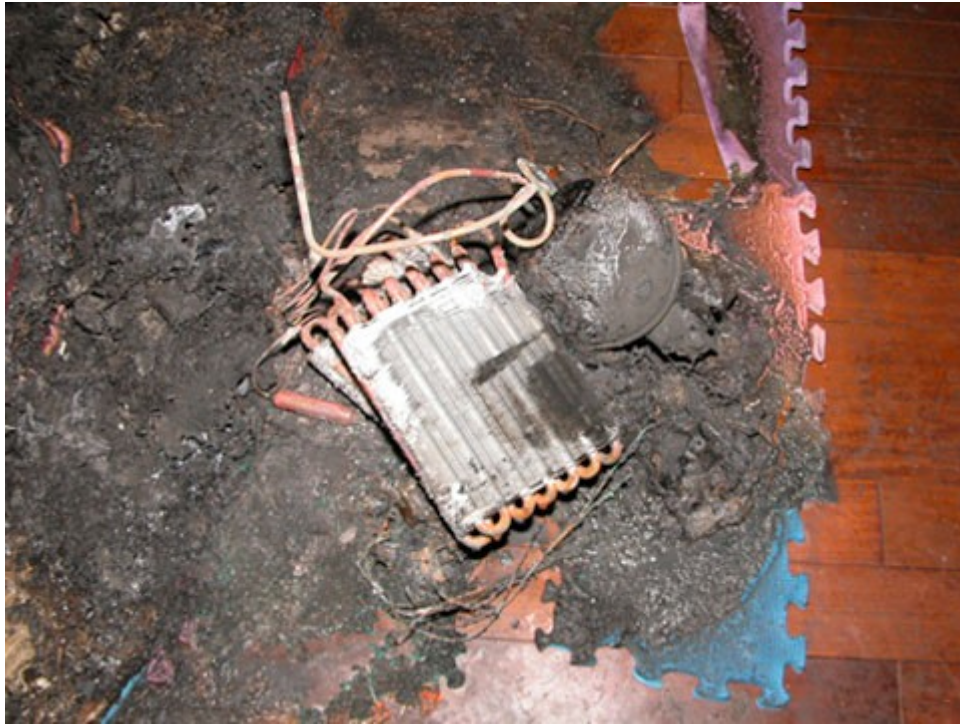
圖 4：冷凝器及壓縮機上方受燒較嚴重，塑膠地墊左側成圓形擴散。
