## 暖器使用不當引發火災案例 文/圖 林富興

### 【火災概要】

- (一) 發生日期：100年1月○○日上午5時19分。
- (二) 發生地點：宜蘭縣宜蘭市○○路○○號5樓。
- (三) 起火原因：因電暖器熱源接觸可燃物（棉被）所致。

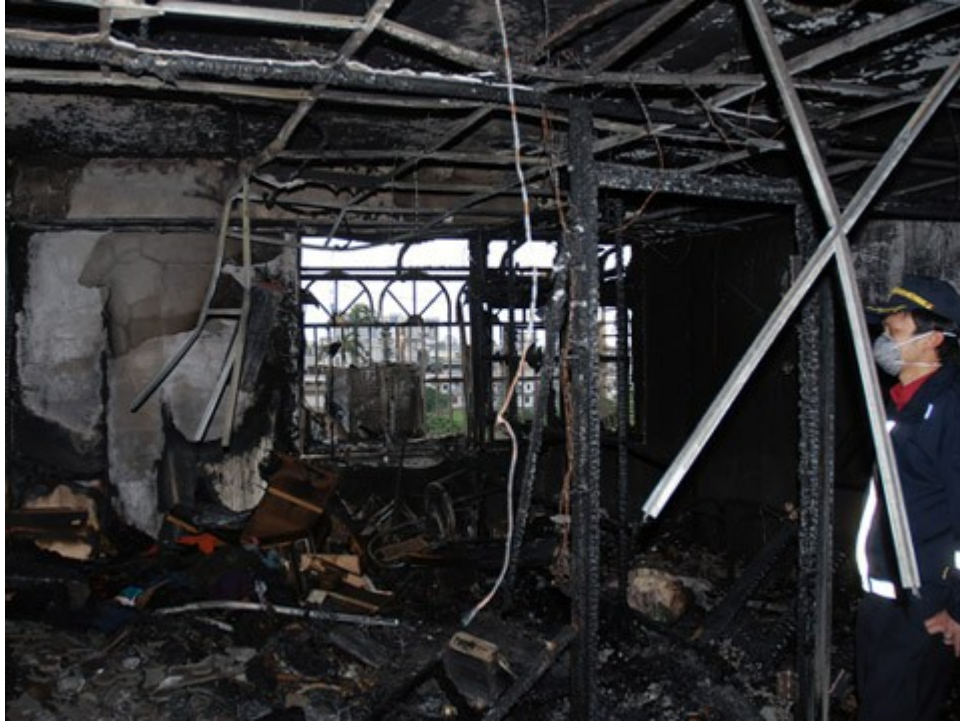
圖 2. 起火戶房間 1 之天花板輕鋼架受燒變色泛白，西北側脫落，南側及西側木質分間牆燒失，北側水泥牆面受燒變色、剝落。

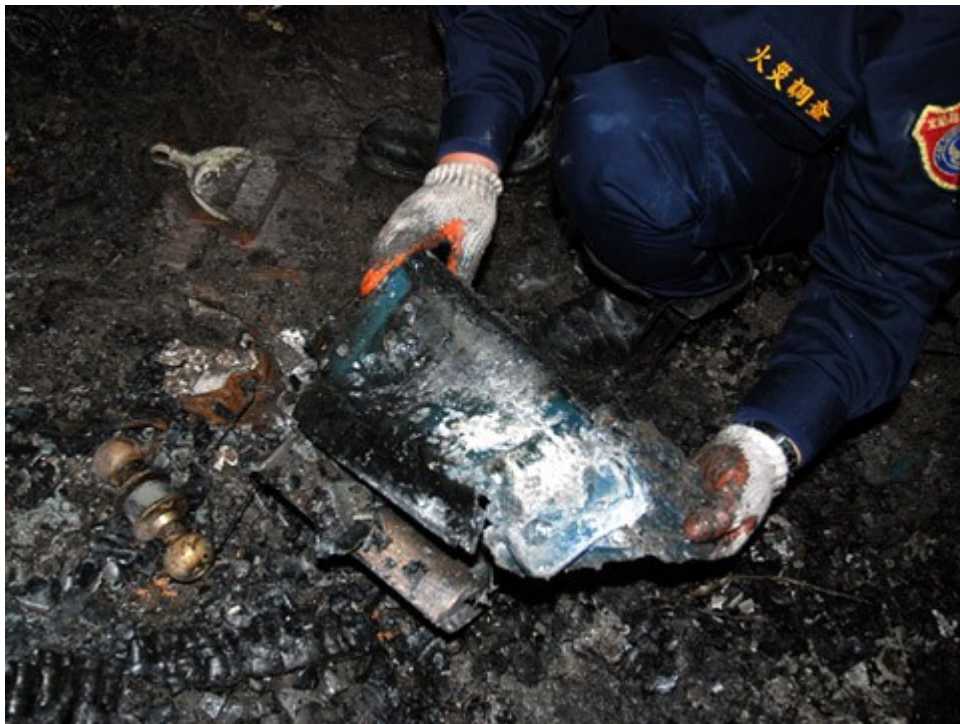
起火戶房間 1 床舖東側電暖器鐵質外殼上半部受燒變色泛黃，下半部積碳變色，底面保有原（藍）色並殘留乾粉滅火器粉末，電暖器北側下緣附著棉被等布料，其部分碳化、燒失，據住戶表示：「電暖器於晚上 12 時使用到火災發生當時，當

圖 3. 電暖器北側邊緣附著棉被碳化物。

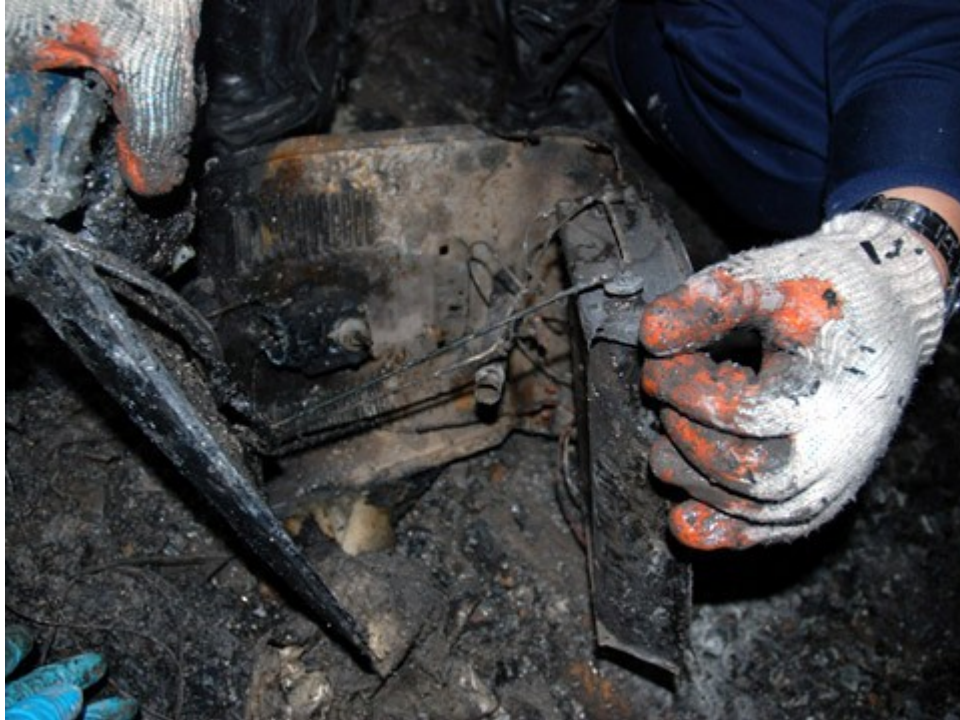
圖 4. 電暖器鐵質外殼內部上半部變色泛黃，下半部泛黑，電源銅線無短路熔痕。

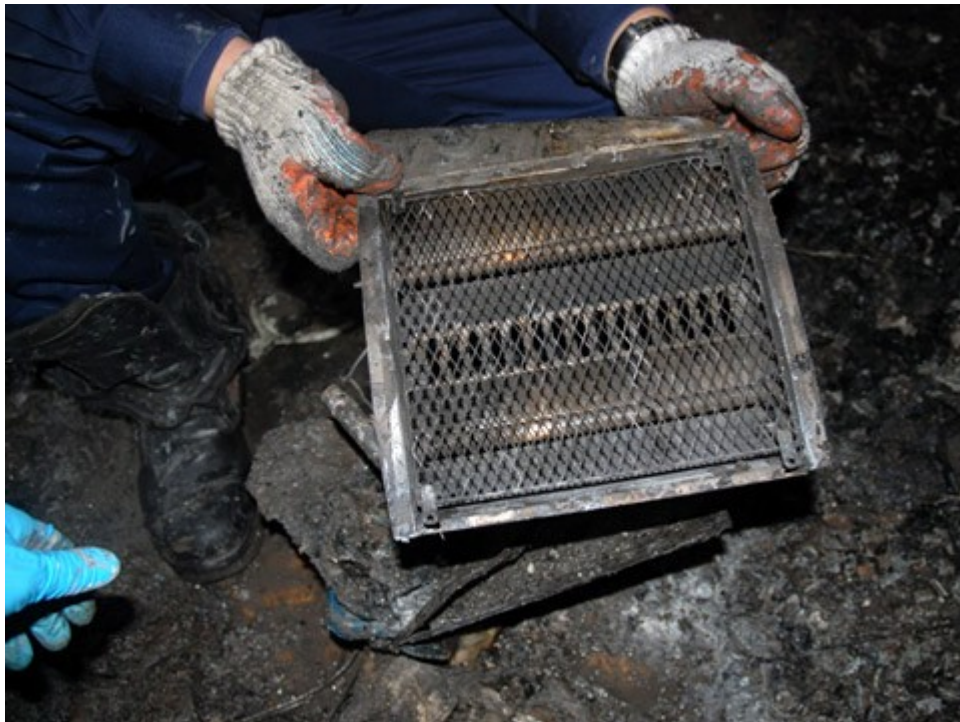
時在睡覺，聽到燒東西的聲音，起床看到電暖器及棉被已燒起來。」該電暖器為舊石英燈管（電熱）式，其發熱管直接外露在空氣中（機體表面護網溫度約為200°C），且放置距床緣約50cm處，使用者於睡眠中翻動棉被，致使棉被接觸電暖器熱源起火燃燒引起火災之可能性較大。

圖 5. 電暖器鐵質外殼及保護網變色。

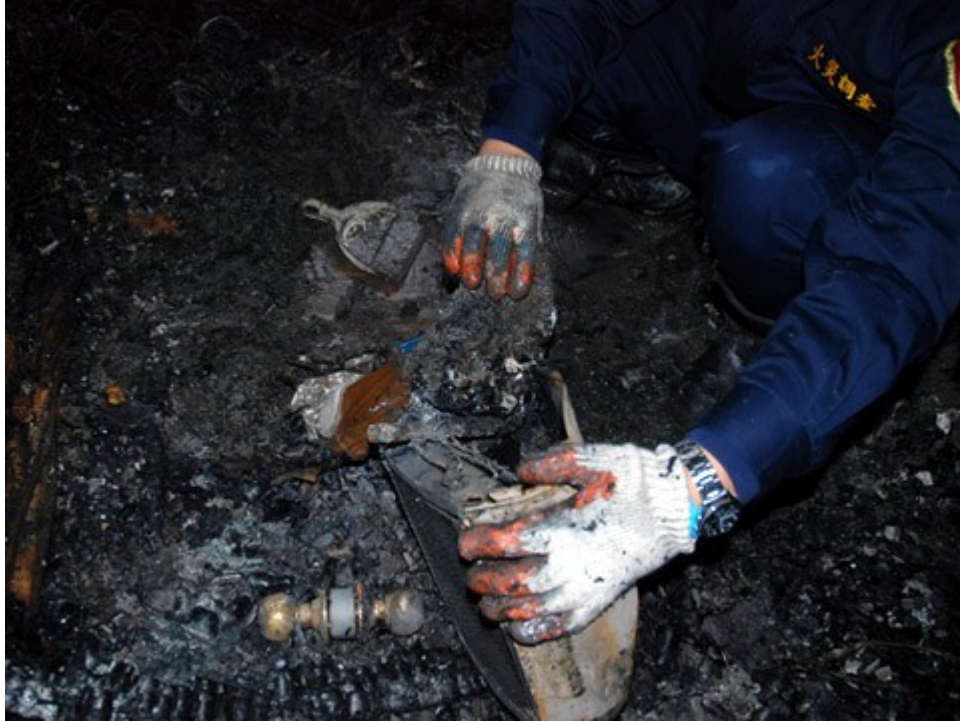
圖 6. 電暖器鐵質外殼底部保有原（藍）色，並殘留滅火器乾粉粉末。
