# 電風扇起火火災案例分析

## 文／圖：李立成

### 一、火災概要

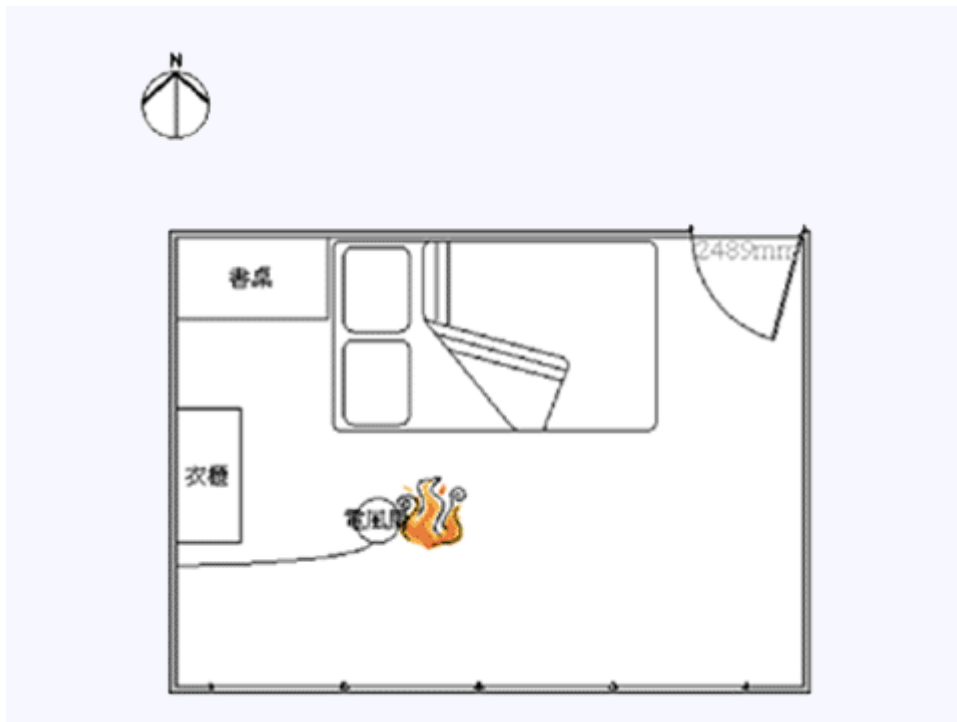
房間北側牆面受燒後西側變色泛白。房間西側牆面中間有V型變色痕跡，牆面V型燃燒痕跡前方為電風扇。

由上述燃燒後狀況研判該處起火處為電風扇。

起火房間平面配置圖

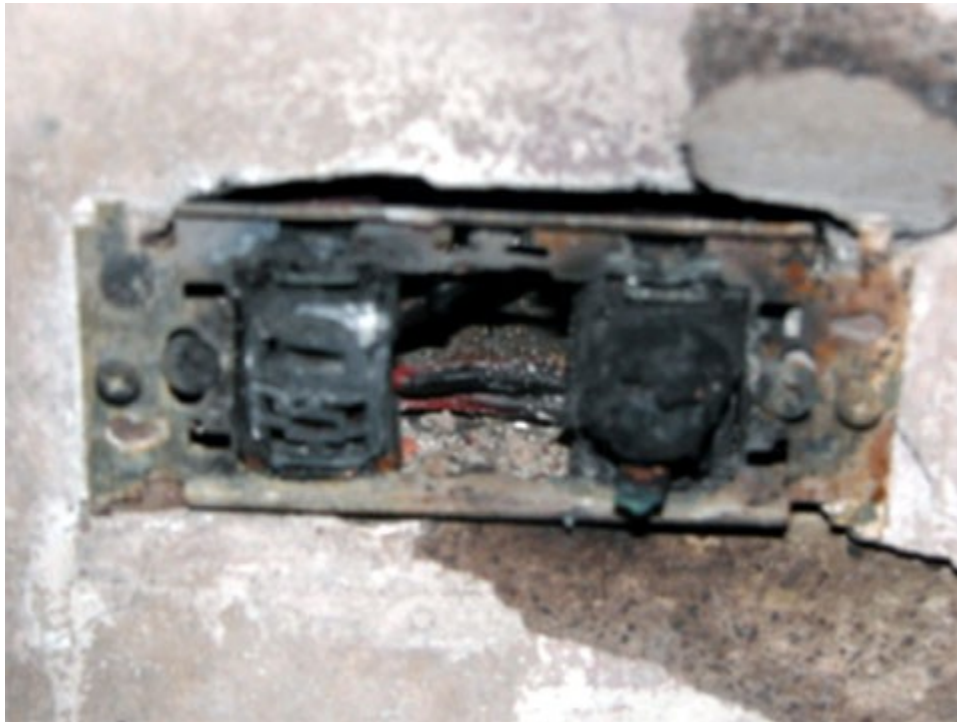
房間西側牆面有雙孔電源插座，插座右側有使用痕跡。無熔絲開關有跳脫情形。電風扇開關位置在「最小風力」的按下狀態，電源線有通電短路痕。上述狀況可證明電風扇在起火時為使用中。此外，電風扇旁電線燒熔，且電線熔痕後方5公分處有半扣結。通常電線過長時會在接頭處打半結，顯示電線熔痕位置靠近風扇馬達。

插座右側有使用情形

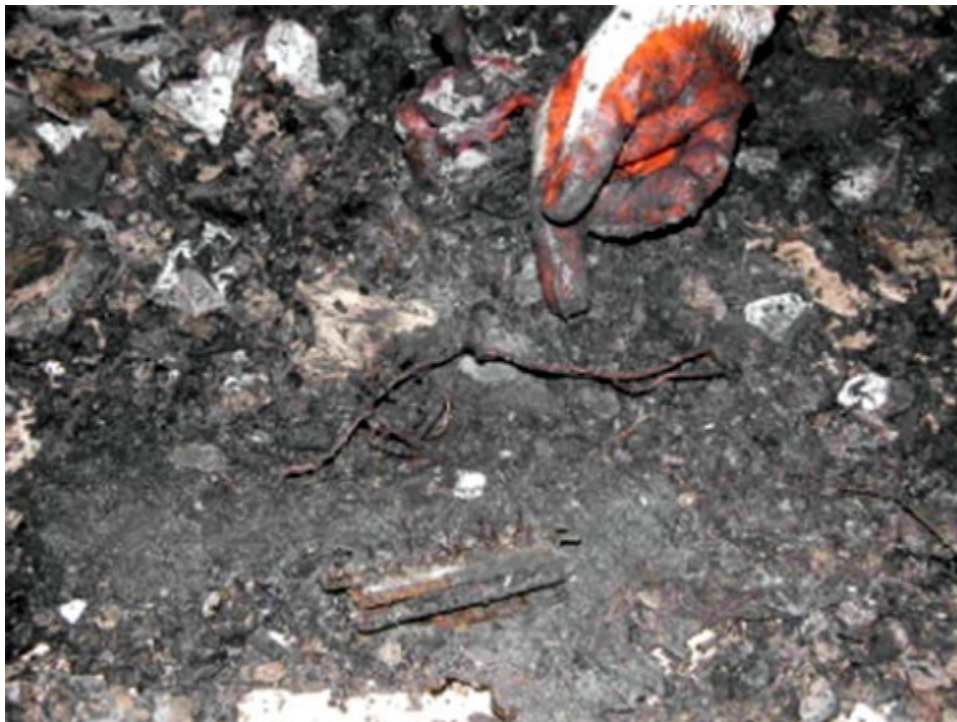
起火處挖掘出電風扇馬達、短路痕電線、風扇開關

由上述調查分析可知，電風扇起火原因為馬達線圈過熱引發短路起火所致。

- （一）避免長期使用電器用品，並注意是否有過熱情形產生。
- （二）應選購符合國家標準產品，並保存製造廠商使用說明書。
- （三）建議購置設有「長時運轉測試」及「安全溫度保險絲」裝置產品。
- （四）電風扇未使用時或人員長時間離開，均應拔掉電源插頭，不僅可節省電費，也可避免電線絕緣劣化及漏電所造成火災。
- （五）若電風扇發生扇葉轉速異常、運轉時有異音、馬達有發熱、異味及其他異常或故障時，應立刻關閉電源、拔除插頭，並將風扇送修，避免繼續使用或自行拆修。

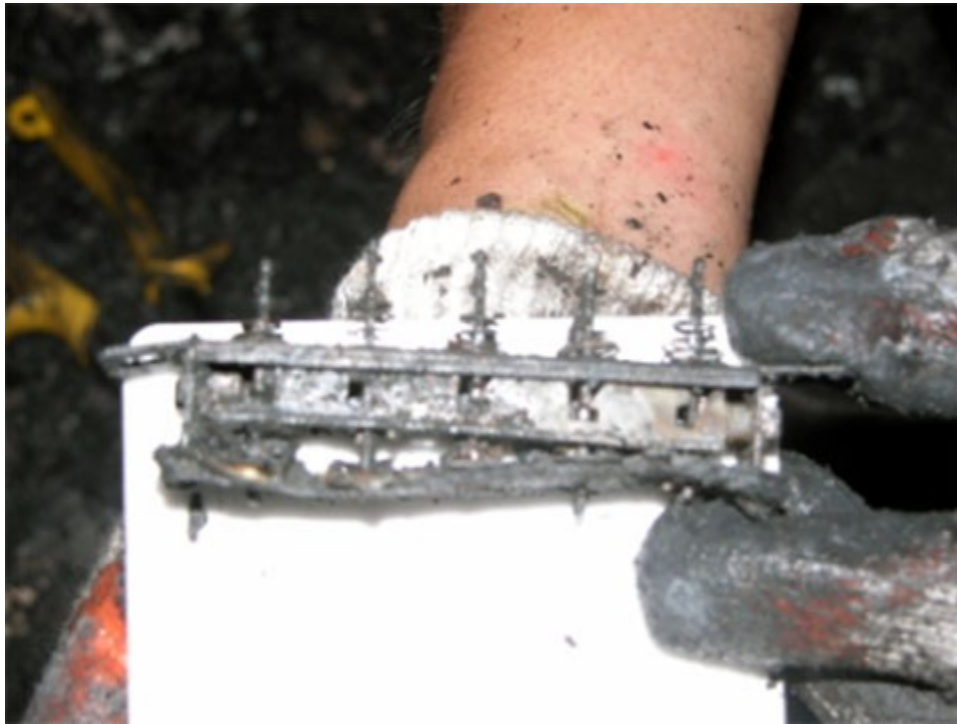
風力調節開關右側第二個呈按下狀態

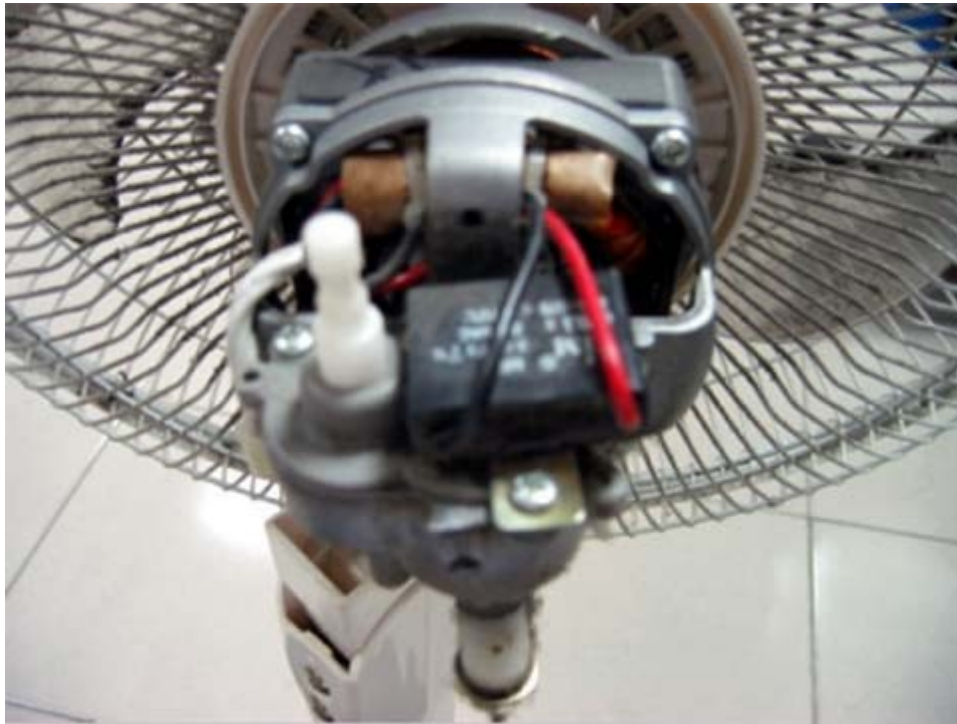
一般家用風扇為單相電源 110V 交流馬達，由於交流電的電壓和電流隨時間而變動，因此將交流電通過馬達的定子線圈，產生一個非固定的磁場，為隨時間而變化 N 極和 S 極的變動的磁場。馬達串接一個分相容器，以使與其他組線圈產生相位差，讓周圍磁場在不同時間、不同的位置推動轉子，使其持續運轉。

電風扇馬達啟動後，溫度將會維持一定的溫度。當持續穩定的負載運轉時，馬達最高溫度並不會超過運轉容許溫度。但在長期使用後可能會使軸承老化轉動不順，若繼續運轉使用將會導致馬達線圈過負載，促使線圈溫度升高、絕緣劣化，甚至起火燃燒。另外電容器部分亦有「額定通電時間」，即電容器的壽命時間，接近額定時間時，也會發生冒煙甚至起火的現象。

未受燒電風扇馬達配置情形（黑色為電容器）
