# 電動捲門馬達電容器起火火災案例分析

文／圖：馬精忠

## 壹、前言

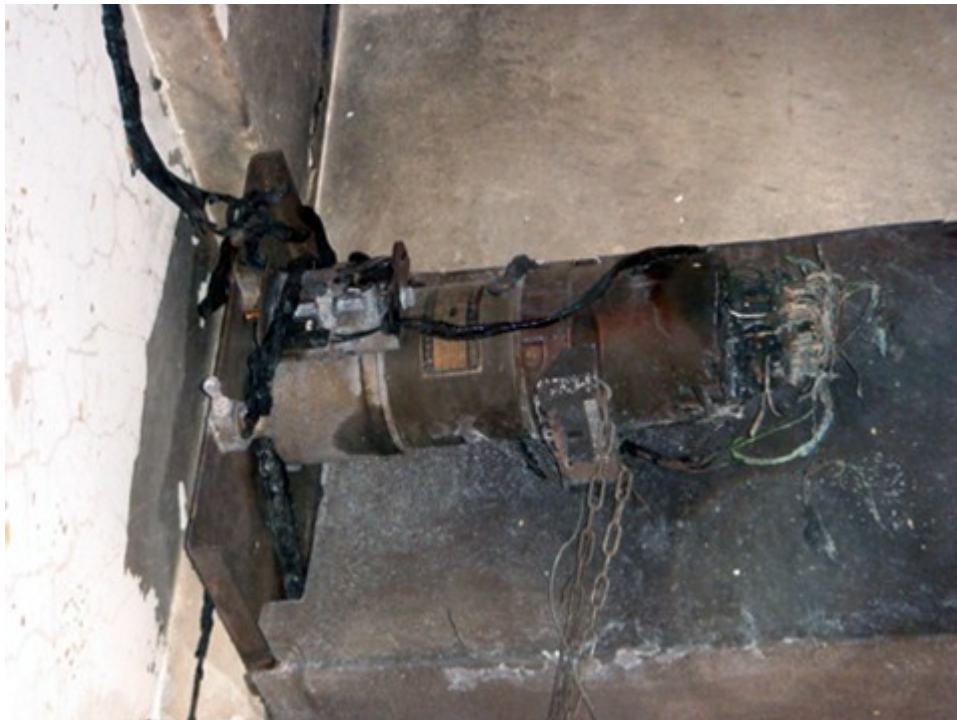
內部大門上方所配置馬達燒毀

1 樓內部捲門馬達正下方所堆放金紙受燒較嚴重，客廳南側牆面受燒後牆面變色泛白，大門鐵捲門無人員破壞入侵情形。內側鐵捲門上方馬達電氣配電組受燒異常嚴重，膠質配電護蓋因高溫已燒融，升降電子控制盒與配電組配線的連接端子處燒融，並有多處明顯短路所造成之電線熔痕（珠）。

因電動鐵捲門使用相當普遍，通常電動捲門依各地方施工習性不同，建議民眾在安裝捲門時，可將馬達裝置於屋外。若因施工不便或美觀因素須裝置於屋內時，須加裝鐵質捲門馬達保護蓋包覆，以防止該電子系統故障引發火災。

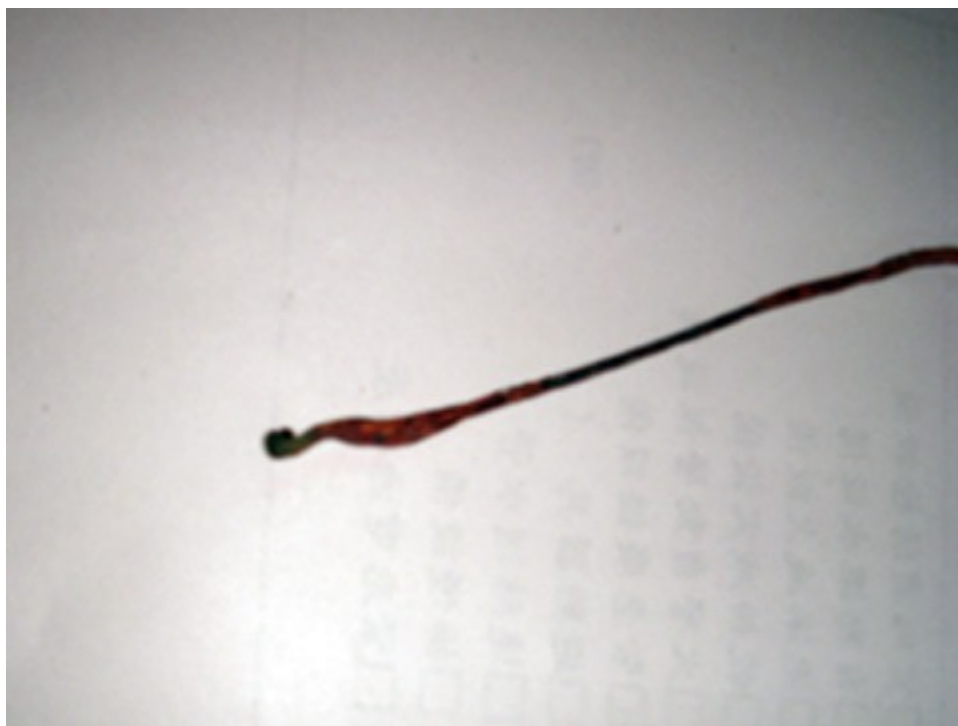
過載高溫所造成多處線端熔珠現象

本案由燃燒範圍，可知起火處為電動鐵捲門馬達內置配電組。該組裝置（含膠質護蓋）已因高溫被燒毀、線路裸露，電容器上部密合膠蓋因高溫燒毀爆開。由限制開關連接繼電器之電源線間，發現因過載高溫所造成多處線路熔珠現象。經洽詢捲門馬達維修廠商表示，捲門馬達電容器為常時通電裝置，即使捲門馬達停止仍保持通電狀態。

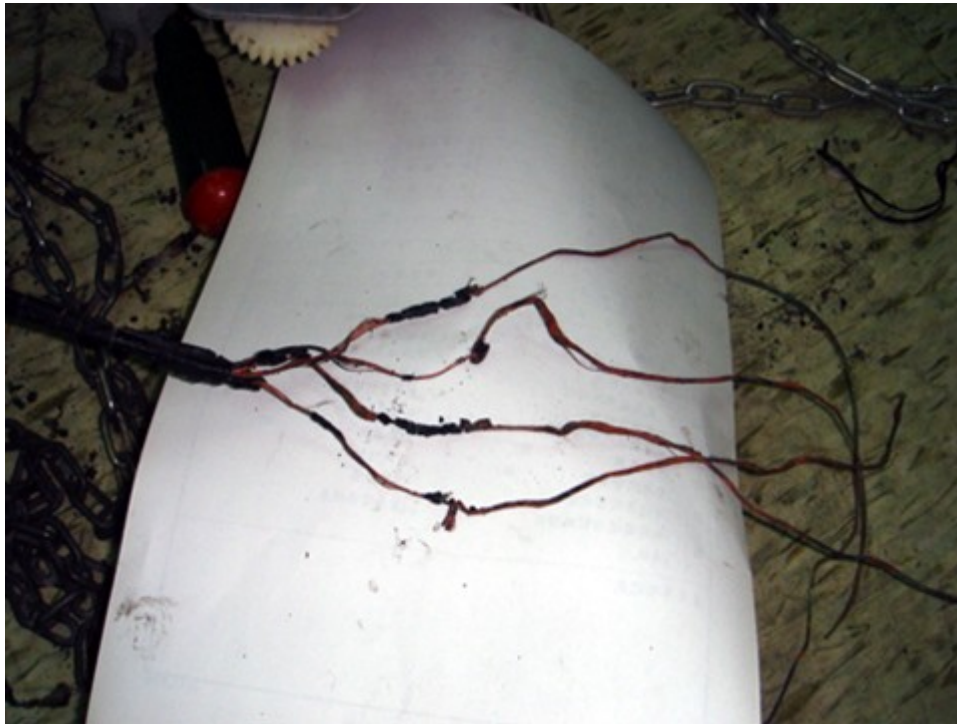
屋主表示，3 年前（93 年）曾在未操作昇降開關的情形下，發生電動鐵捲門無故自行降下的狀況，當時曾更換升降電子控制盒。由控制盒與配電組配線間配線碳化的情況，可明顯看出其配線之表面絕緣被覆被破壞；且該線路兩端有纏繞接續現象，應是更換升降電子控制盒所為。鐵捲門馬達內所配置之電容器，上端密封之膠質覆蓋已遭高溫燒融，上端部呈現裸空現象。

控制盒與配電組線路兩端有纏繞接續現象

建議捲門馬達製造廠商，應改善馬達右側配電開關保護蓋材質。在此特別呼籲相關的維修廠商，任何電器維修必須按部就班，切勿圖一時方便、快速；因為您的疏忽，可能造成永遠無法彌補的傷害。此外，民眾如發現捲門有故障情形時，應洽請專業廠商維修，切勿為了節省金錢而釀成更大災害。

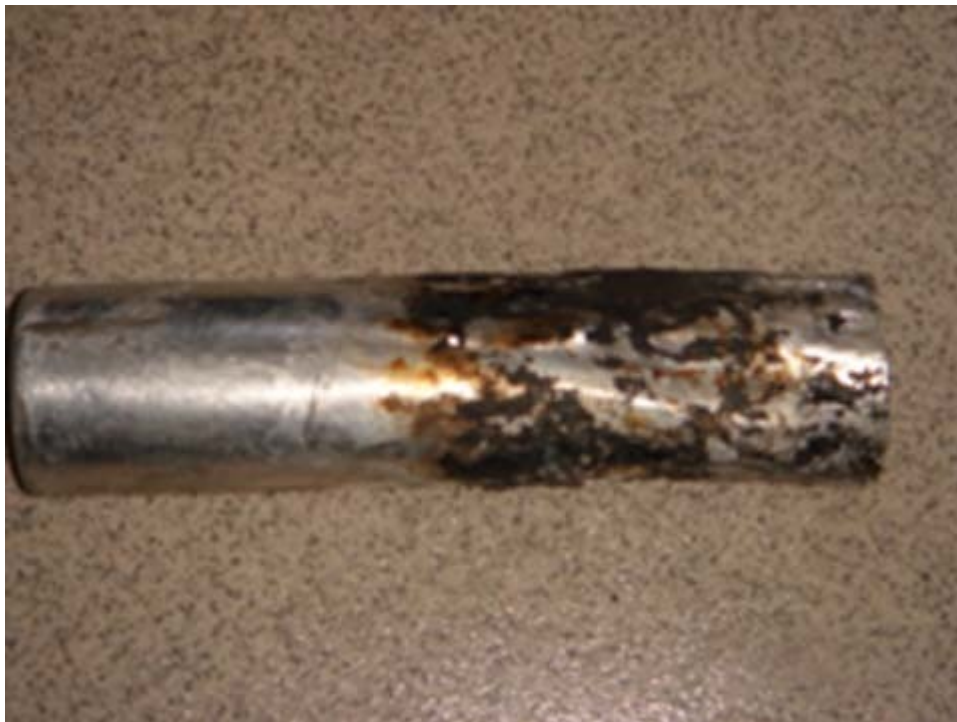
電動捲門馬達電容器燒毀

另廠商表示，該機型馬達電容器在正常使用情形下，平均使用壽命約為 10 年。維修商亦表示，實際維修捲門馬達時，以內置之電容器故障率最高。觀察維修商所提供之故障電容器，絕大部分為電源負載所致；加上配電組線路配置複雜，極可能因電容器內部高溫膠質融凝溢出，引發電線短路火災。

本件案例經由馬達電源線碳化裸露觀察，發現線端明顯有高溫所造成之融珠現象；並且參酌專業維修人員實際維修情形，研判可能起火原因為馬達電容器年久劣化，無法承受瞬間電壓，導致電容器因高溫而爆裂，並引燃馬達配電組膠

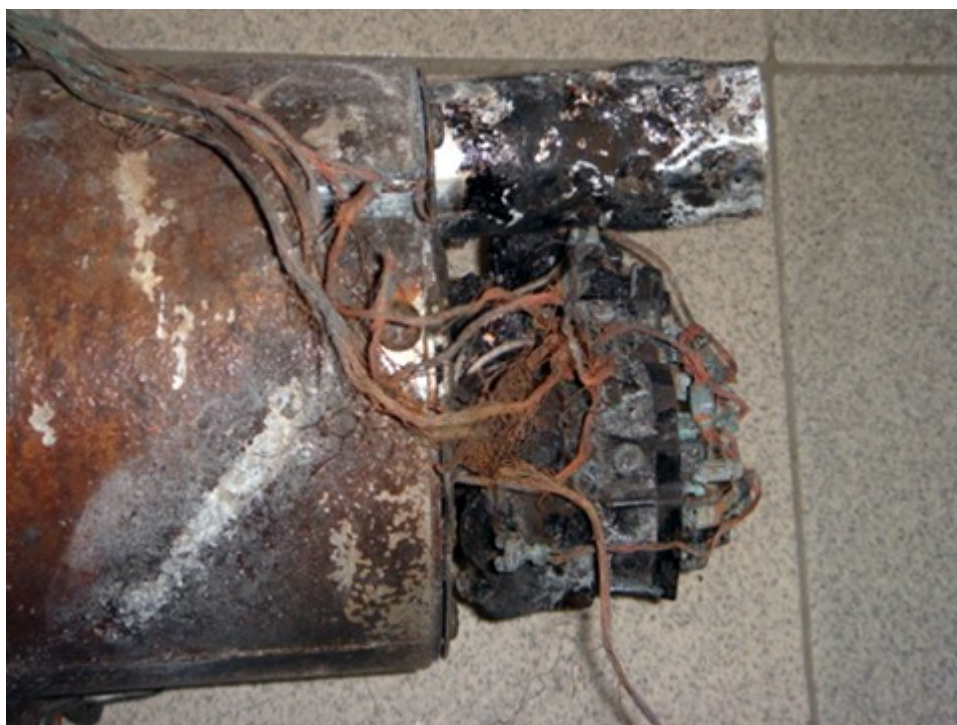
質護蓋，而護蓋因高溫融凝滴落於下方堆放紙類，引發該起火災。

電容器與繼電器配電組高溫燒毀

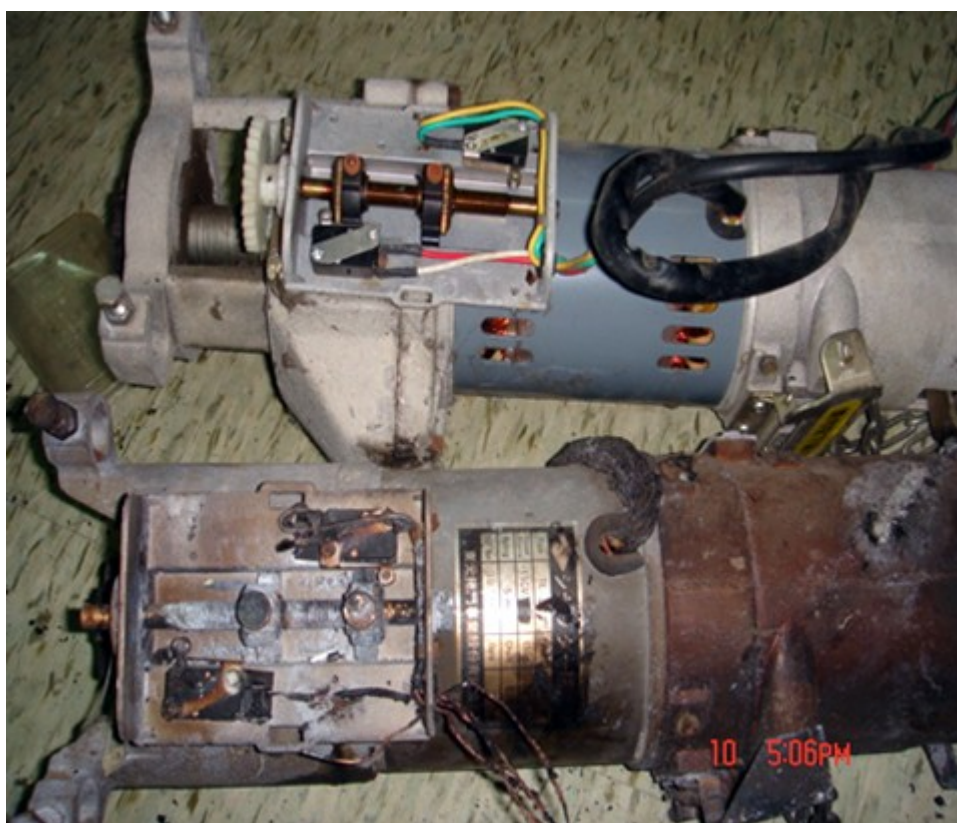
上方為正常馬達，下方為燒毀之馬達。

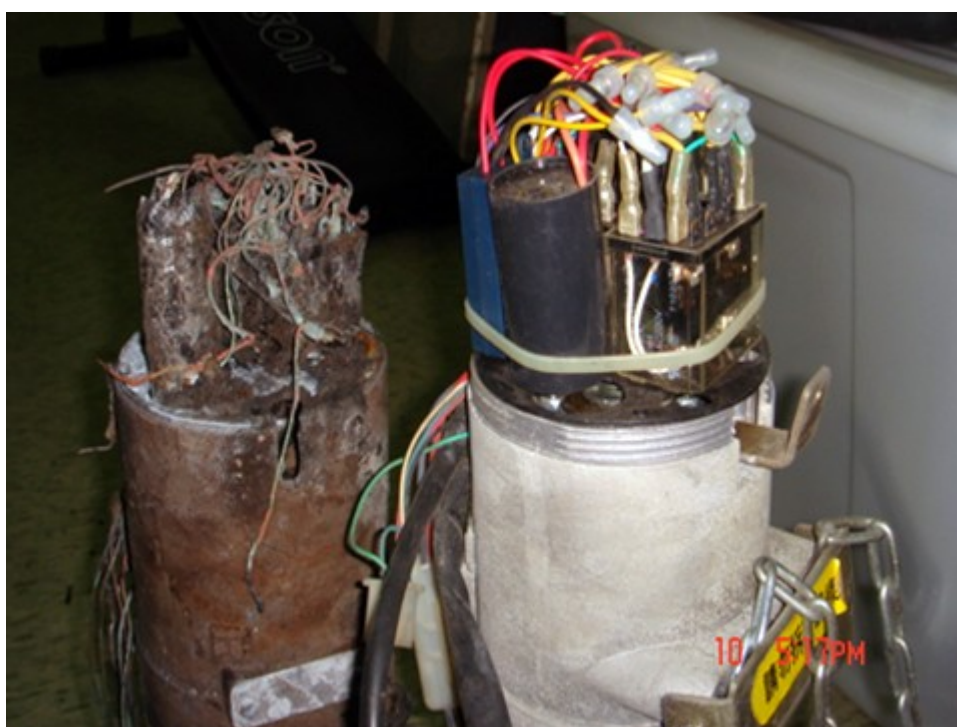
左側為燒毀馬達，右側為正常馬達。
