電陶爐開關誤動作引起燃燒之火災案例

文/圖 何思佳

消防影音新聞台首頁 :: 案例宣導 :: **101年7月份新聞**

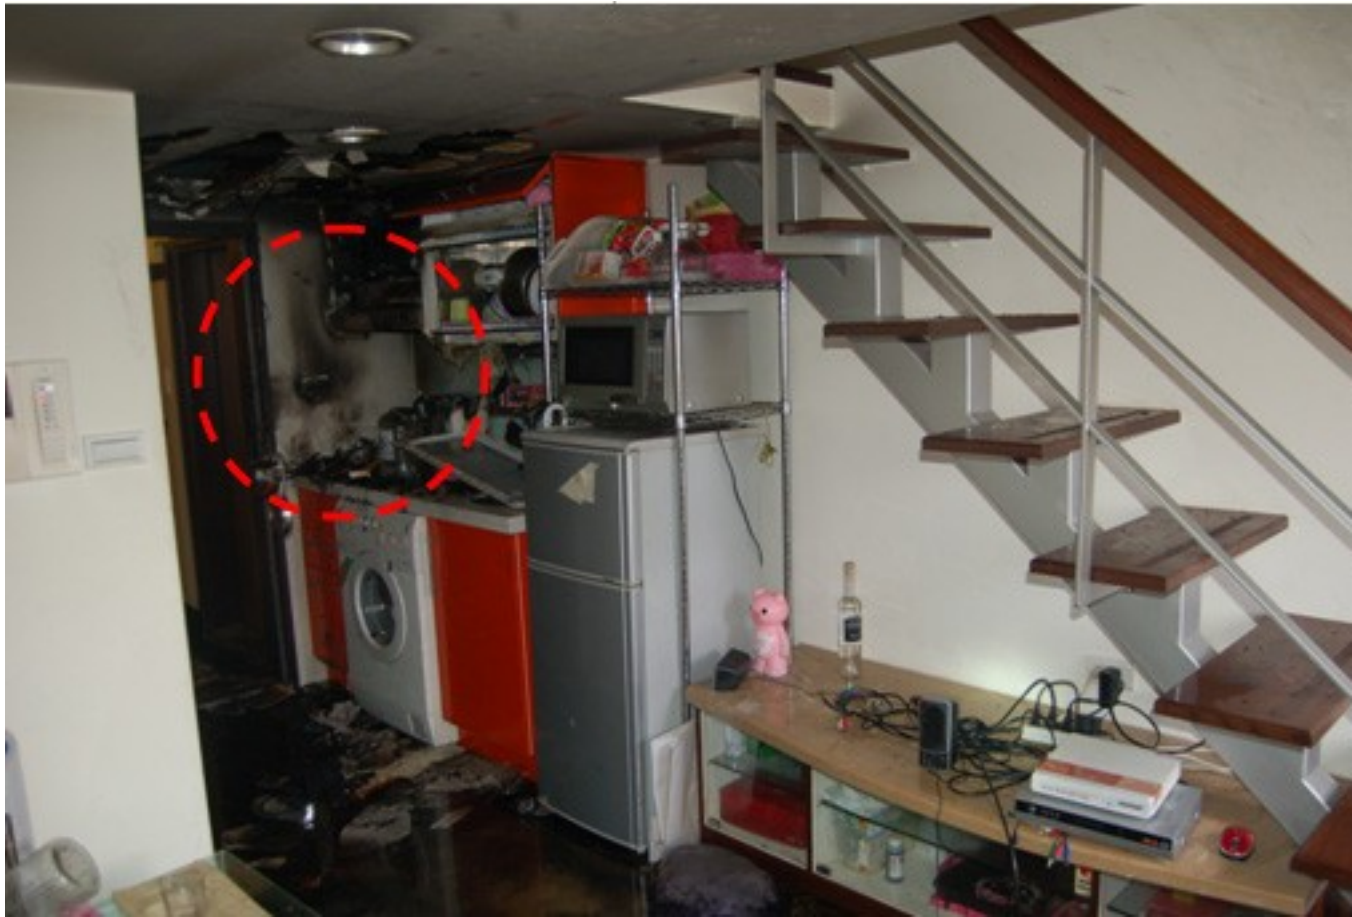
圖 1.現場套房僅以廚房之電陶爐附近裝潢物品燒毀較嚴重，火勢未波及該址其他場所。

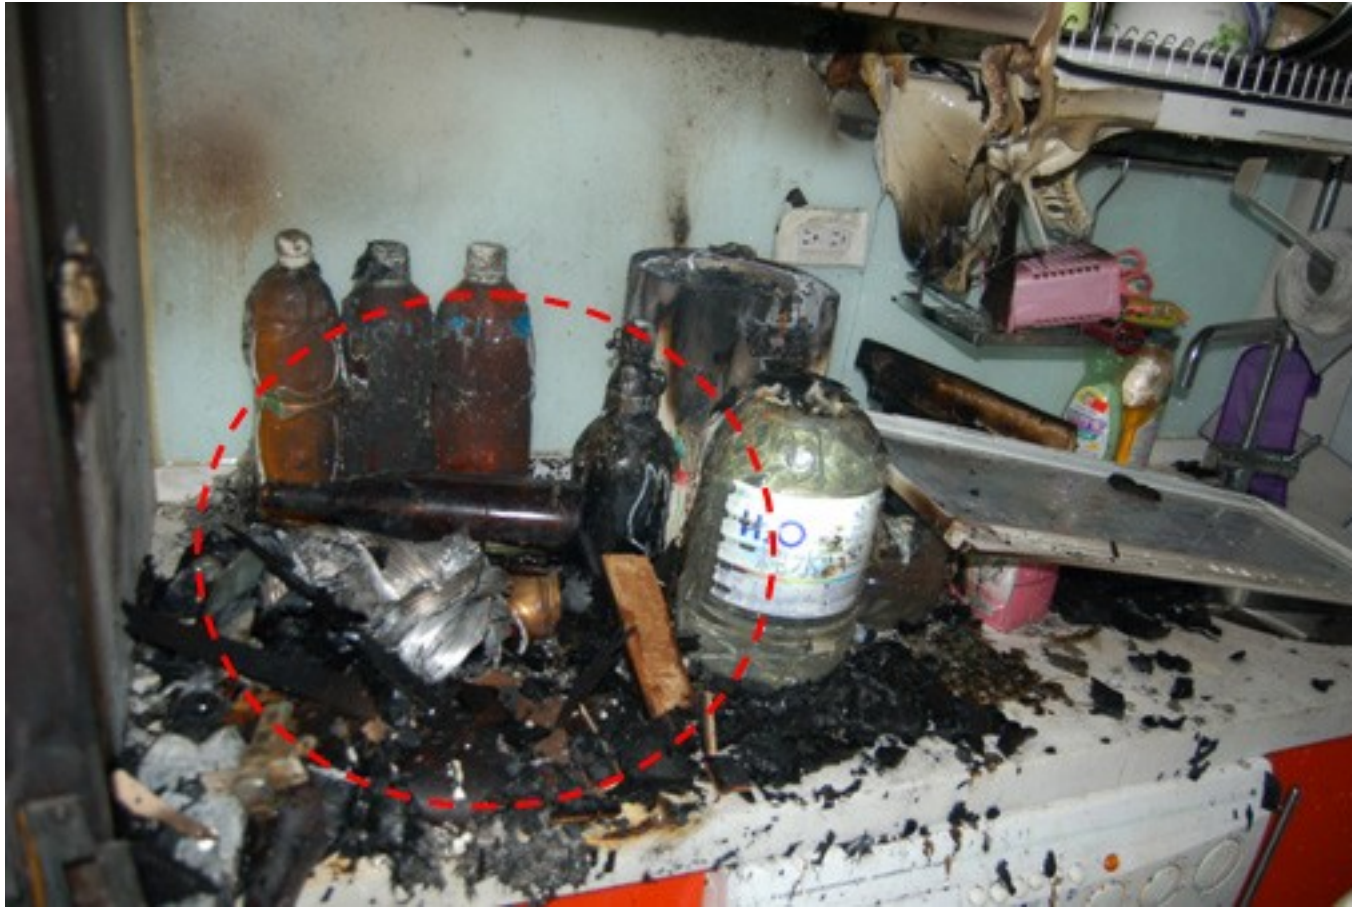
圖 2. 廚房之廚具物品以電陶爐面板處之紙箱受燒失較嚴重。

(三) 調查時發現，受燒之電陶爐上皆放有可燃物品，面積皆大於爐面，若爐具火力控制旋鈕開關因故誤開啟時，爐心溫度上升並對上方放置物品直接加熱，實有可能因持續加熱致蓄熱達發火溫度而起火燃燒。

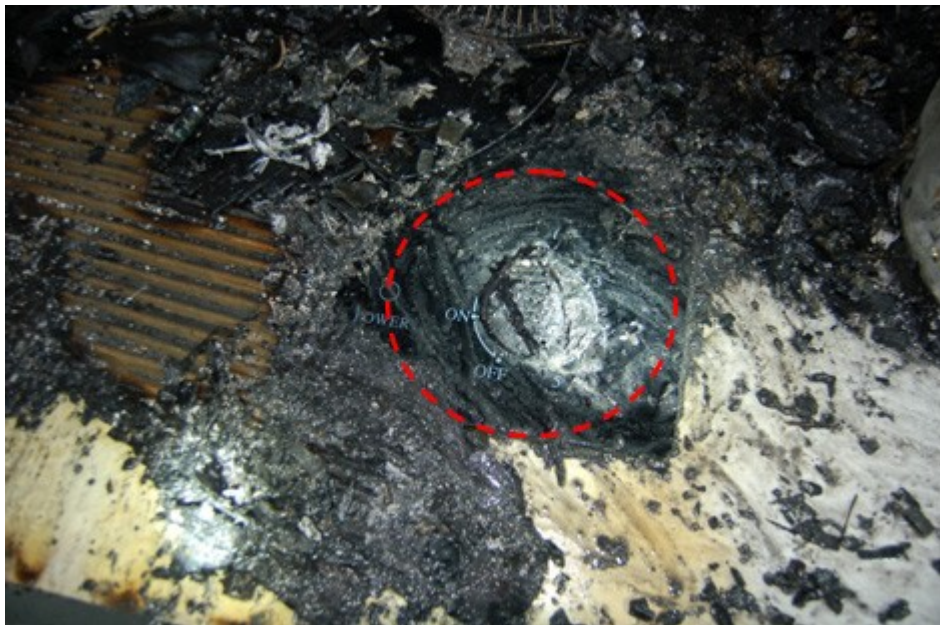
圖 3. 檢視電陶爐面板加熱開關呈開啟、加熱狀態，拆卸旋鈕其旋轉至 5 狀態。

(一) 現場調查時，發現電陶爐上皆放置有可燃物且蓋過爐面，放置物品均已燒失、碳化嚴重，爐面加熱爐心皆已受燒變白嚴重，經查受燒之電陶爐火力控制開關皆呈開啟狀。

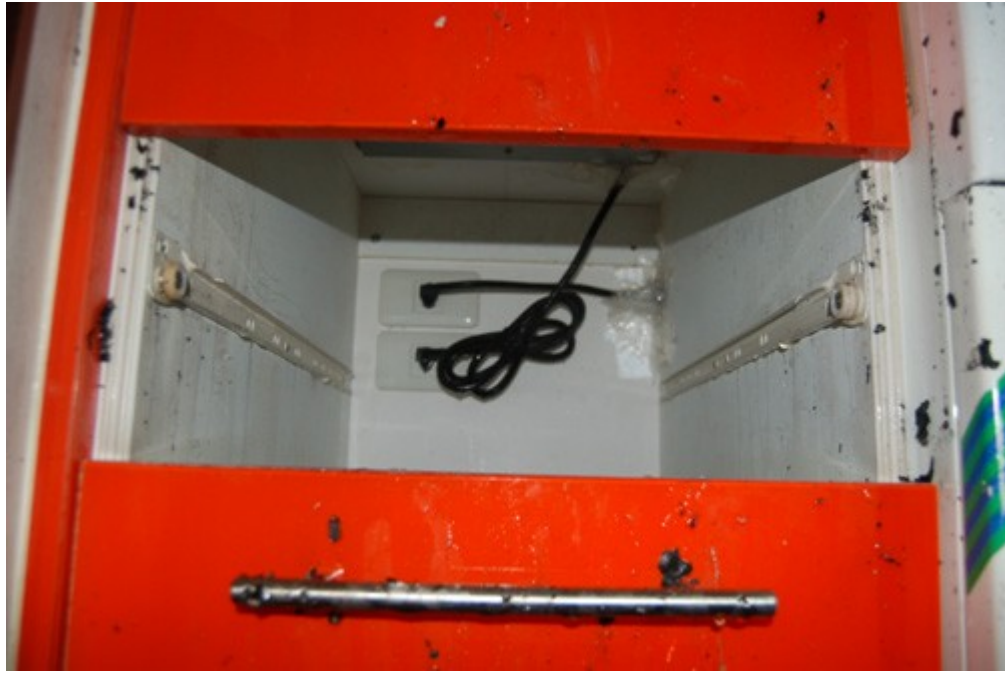
圖 4. 勘查電陶爐之電源線有接續於下方櫥櫃內之電源插座。

- (一) 使用產品前應詳細閱讀使用說明書上所列載之注意事項。
- (二) 應保持電陶爐爐面淨空，避免放置其他物品。
- (三) 長時間未使用電陶爐時，應將電源線插頭拔下。
- (四) 使用完畢後之電陶爐，即使開關呈關閉狀態、爐面已無紅光但表面溫度仍高，故應避免接觸可燃物或將易燃物品放置於其上。
- (五) 製造廠商應針對產品誤動作情形設計安全對策，如設置保險裝置等，讓產品開關誤動作機會降至最低。
