電視機起火案例分析（基板篇）

文／圖：李立成

消防影音新聞台首頁 :: 案例宣導 :: **97年8月份新聞**

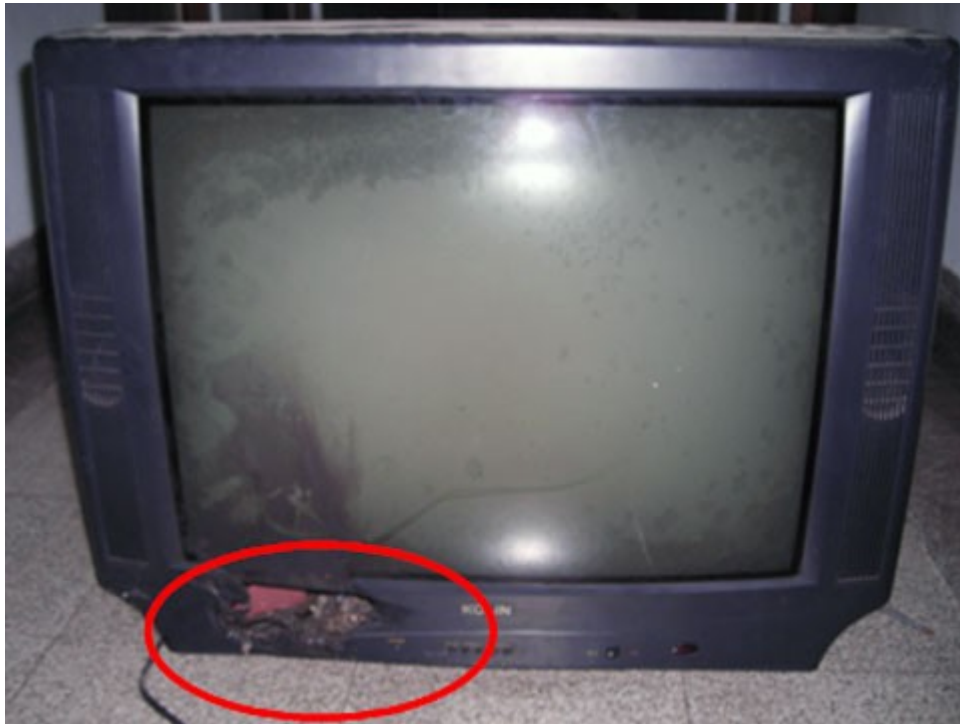
圖 1：受燒電視機正面。

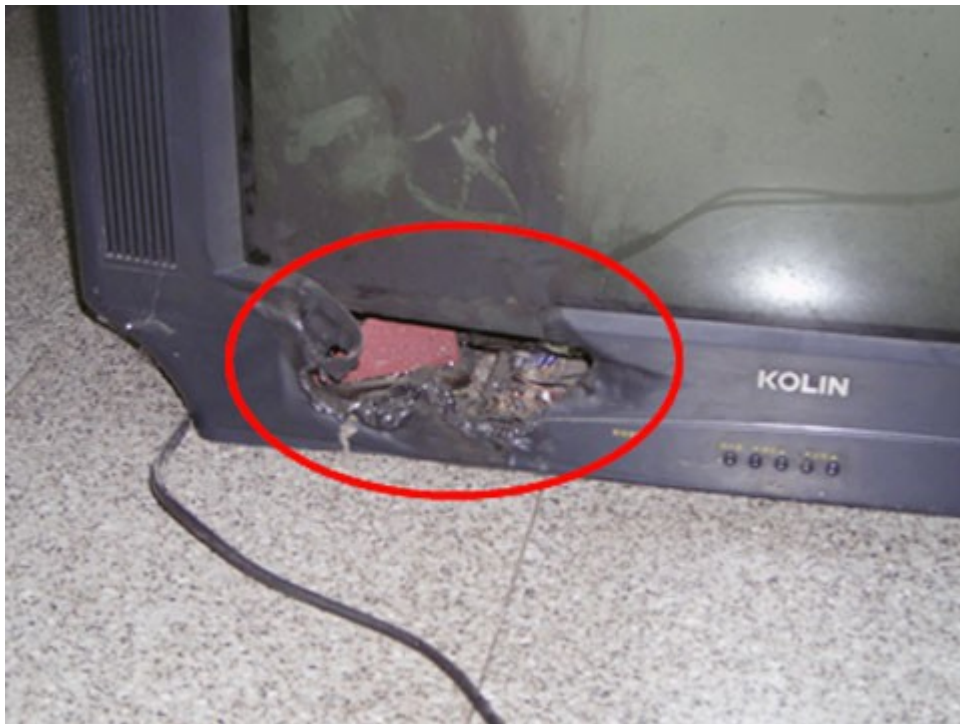
圖 2：電視機右下角塑膠燒熔。

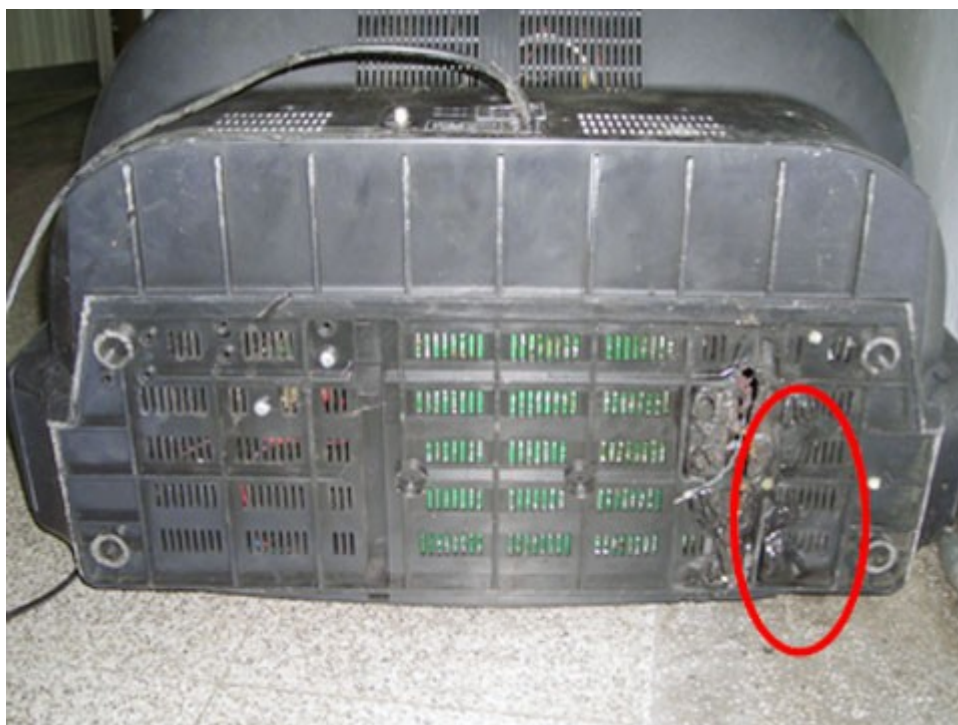
圖 3：電視機下方。

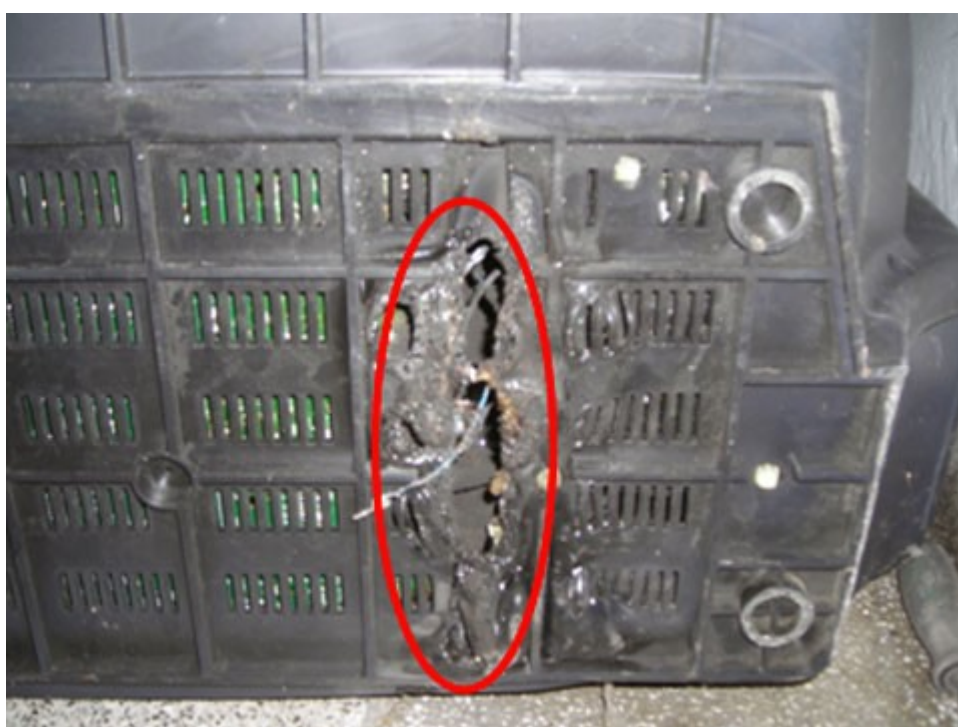
圖 4：下方右側燒熔。

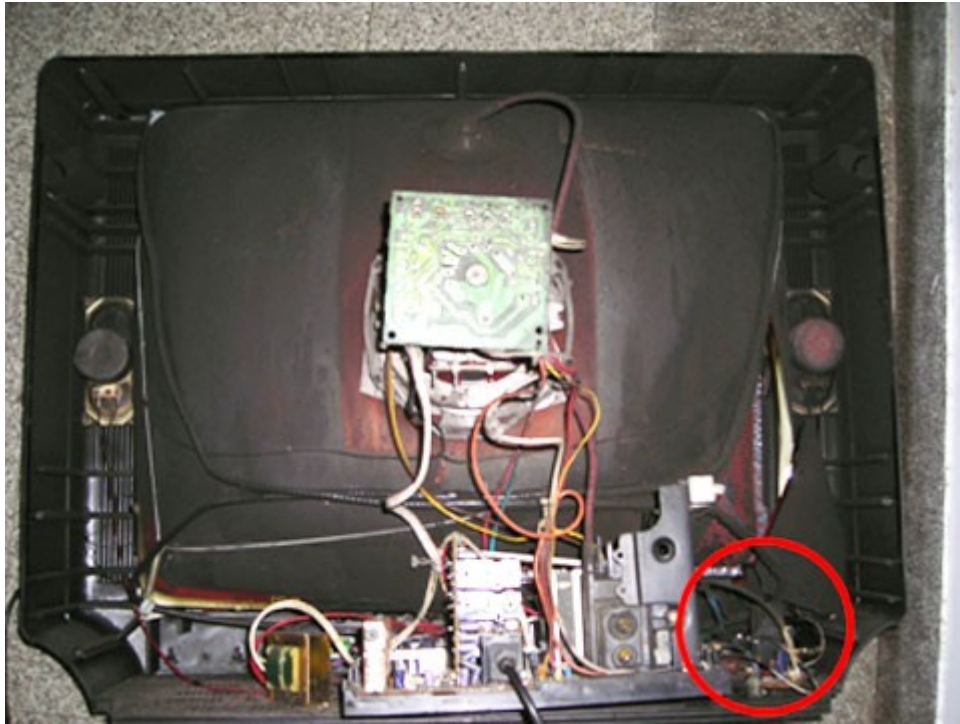
圖 5：拆開電視機後殼，CRT 基板及電源基板均為受燒，但右下角的偏向基板受燒碳化。

（三）起火電視機調查時拆解發現電視機內部有 3 塊基板，依尺寸大小分別是控制電力的「電源基板」、右下角的偏向線圈「偏向基板」及映像管後方的「CRT 基板」，起火電視機內部僅偏向基板中的接線端子處燒失及其周圍塑膠燒熔。

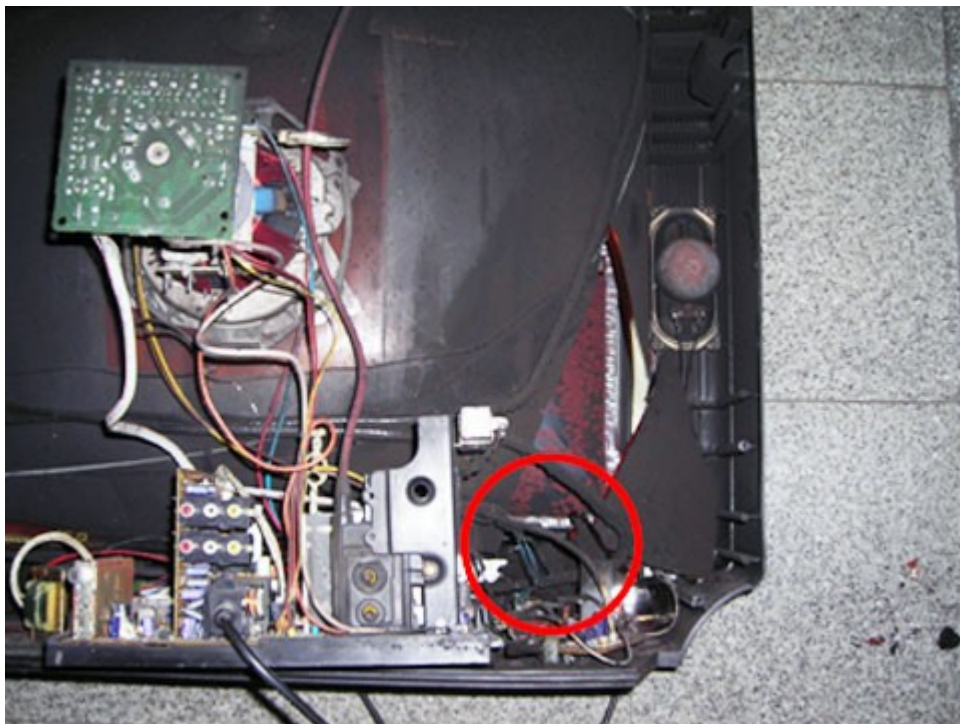
圖 6：右下角的偏向基板受燒碳化。

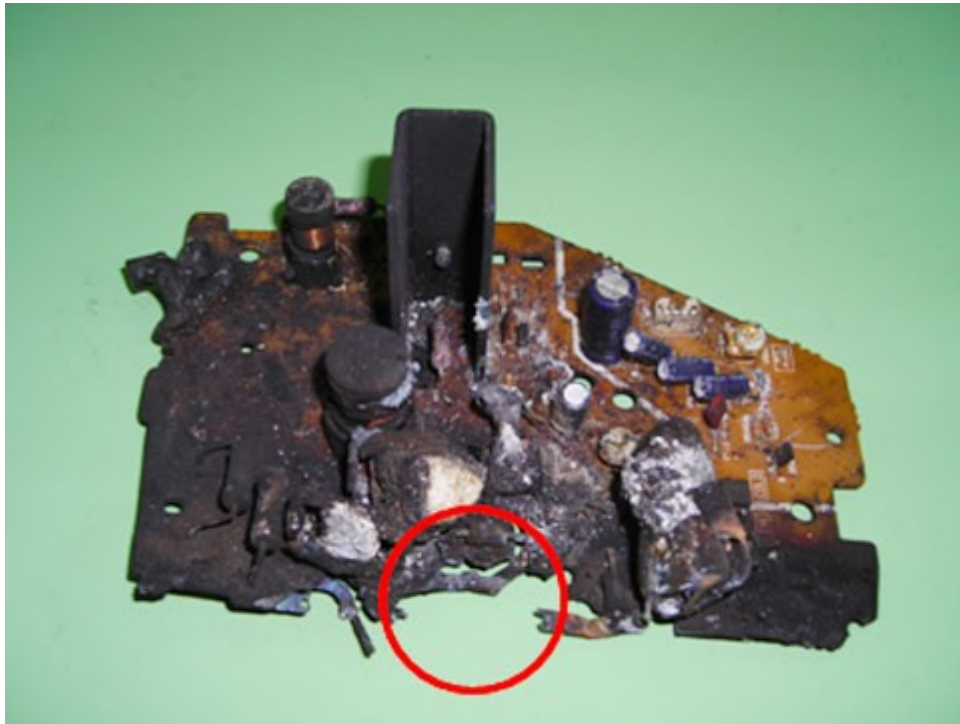
圖 7：偏向基板接線端子處燒失（正面）。

綜合上述分析，研判本案起火原因為偏向基板上接線端子因使用日久，電線與端子間接觸不良發熱或接線端子積污導電而造成起火。

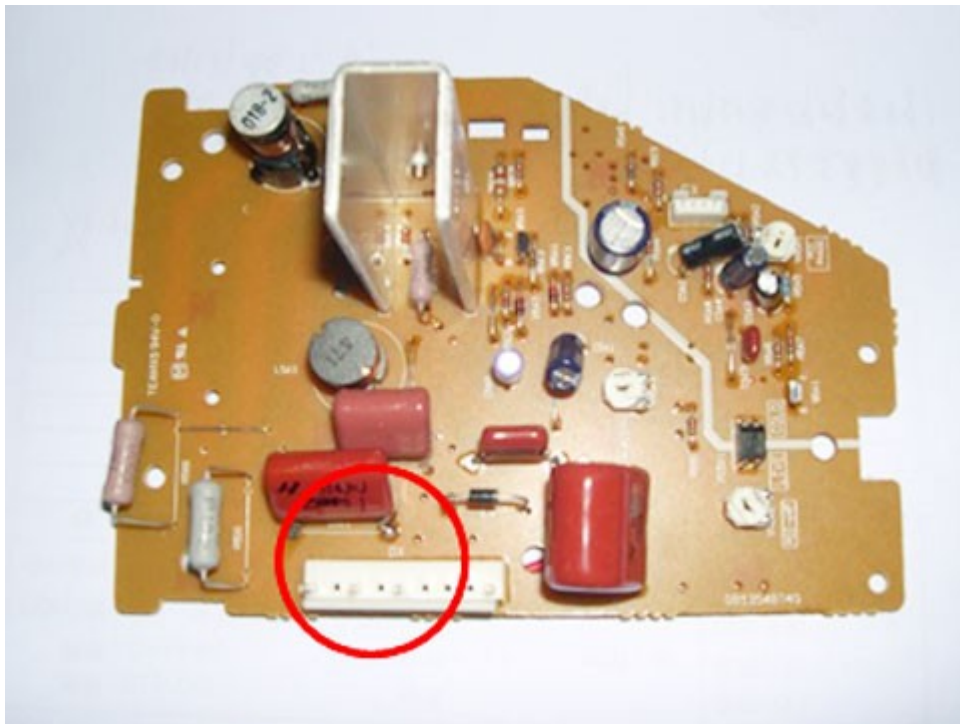
圖 8：同款電視機未受燒的偏向基板（正面）。

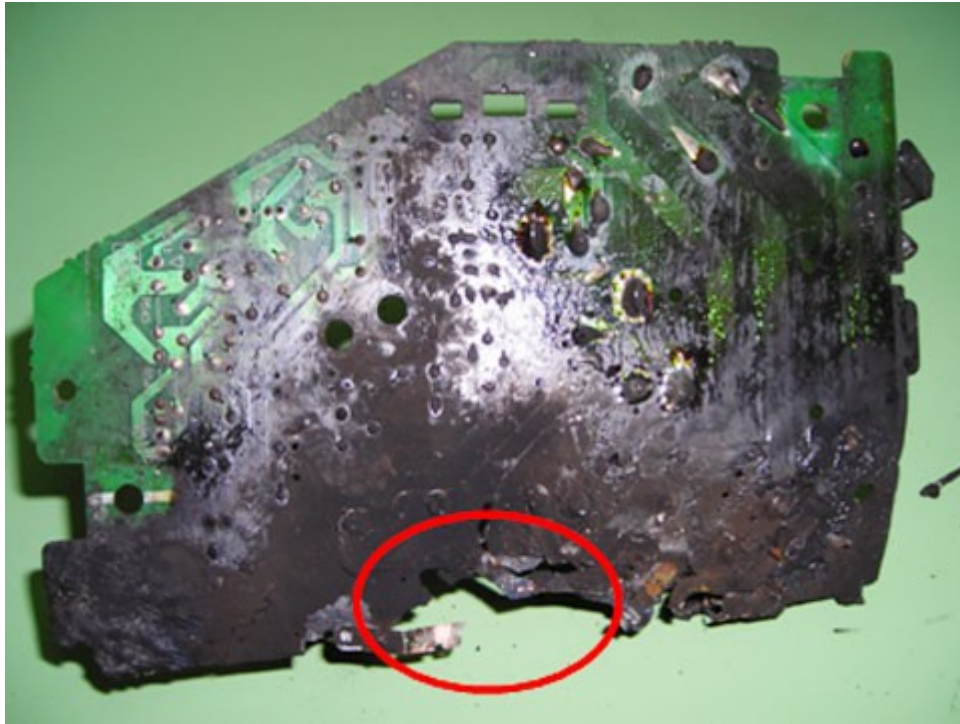
圖9：偏向基板接線端子處燒失（反面）。

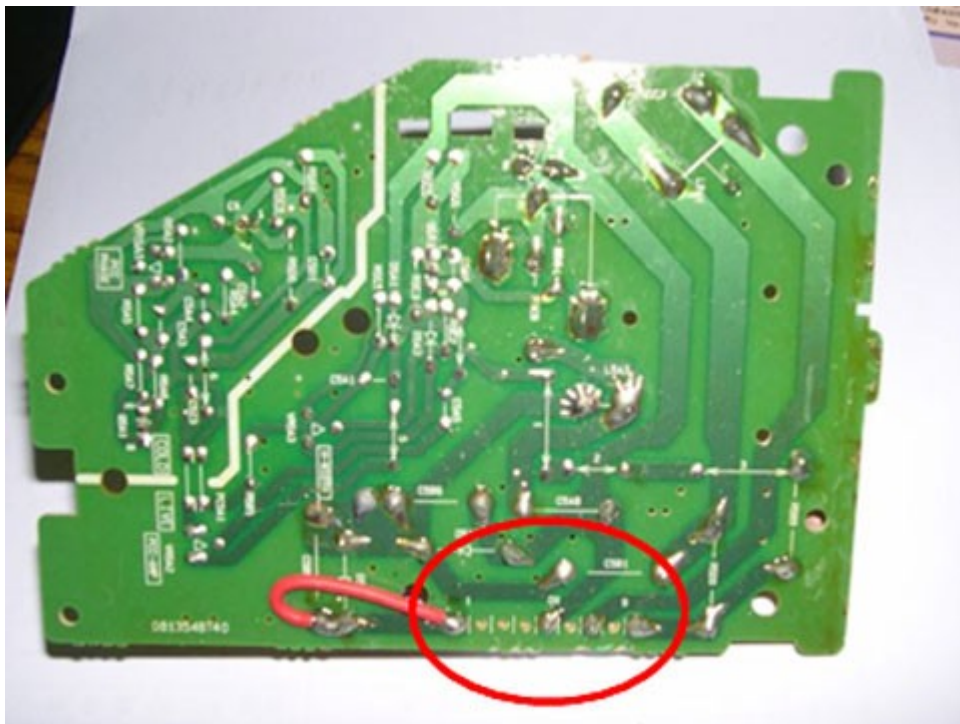
圖10：同款電視機未受燒的偏向基板（反面）。
