# 電暖器起火案例分析

文／圖：李立成

[消防影音新聞台首頁](#) :: 案例宣導 :: **96年2月份新聞**

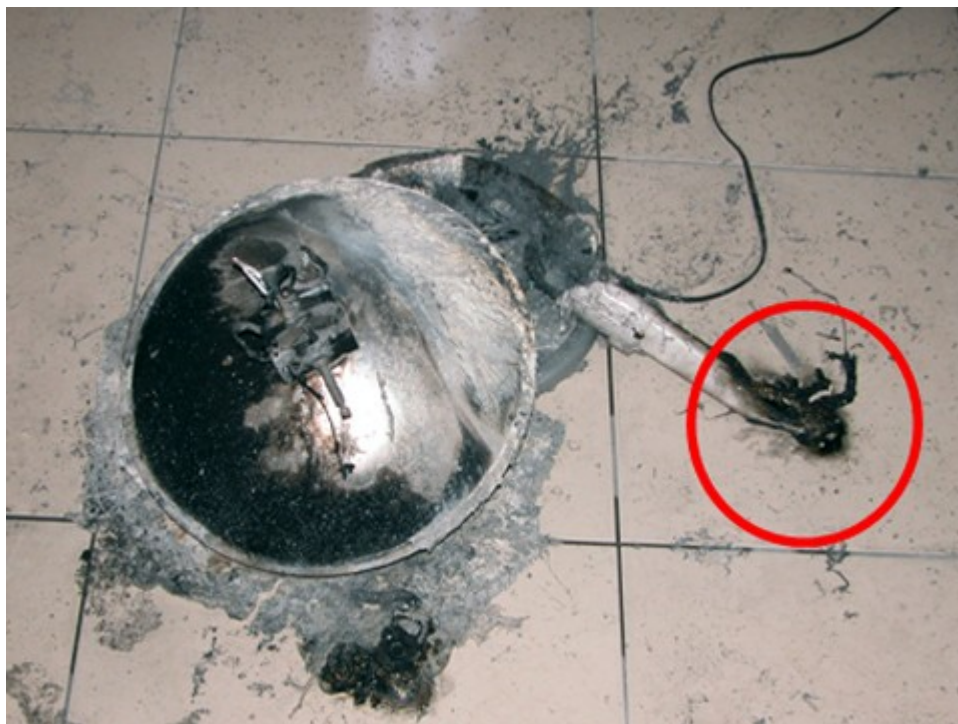
外接電源線完好、腳台底座上方燒熔、伸縮管上方燒熔，由電源線完好未短路等跡象，研判火勢是從上方加熱部向下方的伸縮管延燒。

前護網的鋁質網飾板未燻黑；鍍鋅的燈罩、電熱管支架及反射板均未燒熔變形；鹵素燈管未破裂，燈絲完好；溫度保險絲及溫控開關無嚴重燒毀情形。馬達部的旋轉馬達外表完好，聚丙烯（PP）樹脂後殼燒失，配線斷裂。研判火勢由加熱部後方向前方延燒，且非鹵素燈管過熱所引起。

圖 1：起火電暖器受燒情形--加熱部掉落、前護網蓋在底座上方，紅色圈起處為該電暖器起火處。

由電熱器的下方及上方受燒情形，研判起火處應位於兩者之間的首部附近，而該處構造為利用首部將加熱部固定在伸縮管上，由馬達的轉動使加熱部做左右 70 度擺動，中繼線組為紅、白、綠、黑 4 條電線，由底座向上穿過伸縮管供應馬達、溫度保險絲及鹵素燈管電源。該處受燒情形為首部燒失，電源中繼線組電線燒熔，電線熔痕位置位於加熱部後殼與首部間。

由上述勘查及使用人說明，便可確定起火位置在首部的電線。因為該處電線承受電熱部左右擺動的扭力，及與伸縮管間的摩擦力，若組裝不完善，很容易於使用時造成電源線的磨損，進而導致披覆破損，產生電線短路引火燃燒。

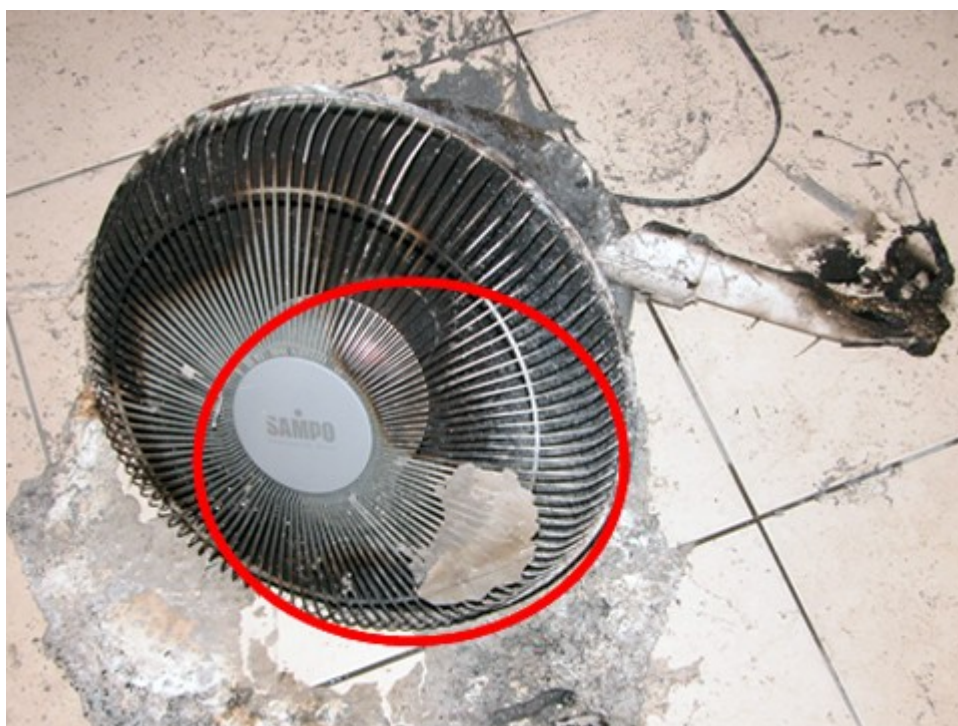
圖 2：前護網飾板完好，前護網未受燒。

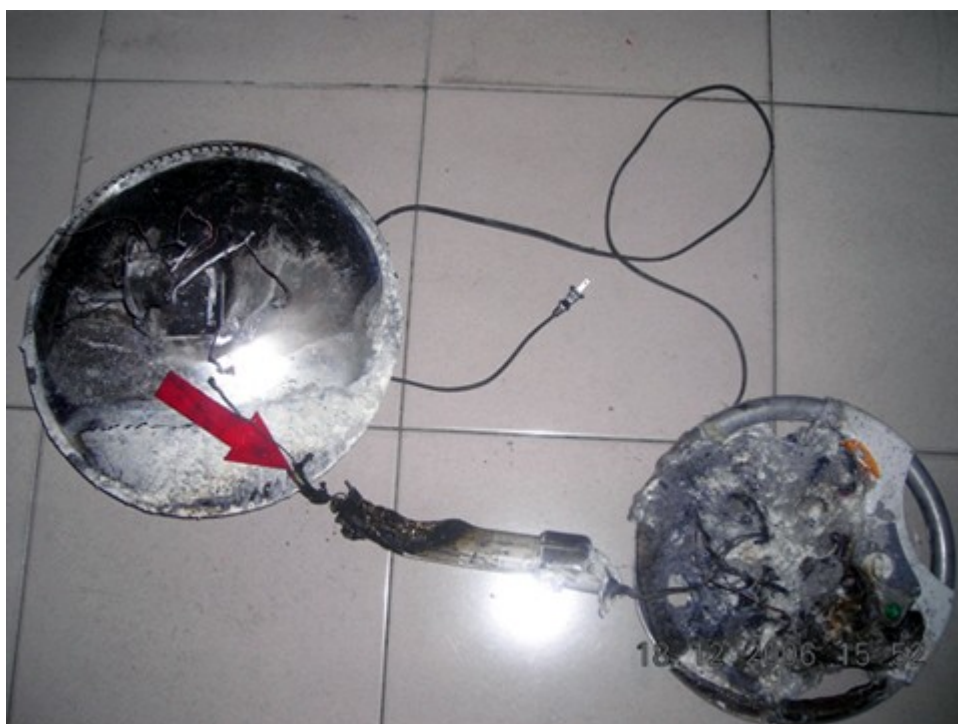
圖 3：箭頭所指處為伸縮桿燒熔部位電線熔痕，也就是圖 1 的紅色圈起處。

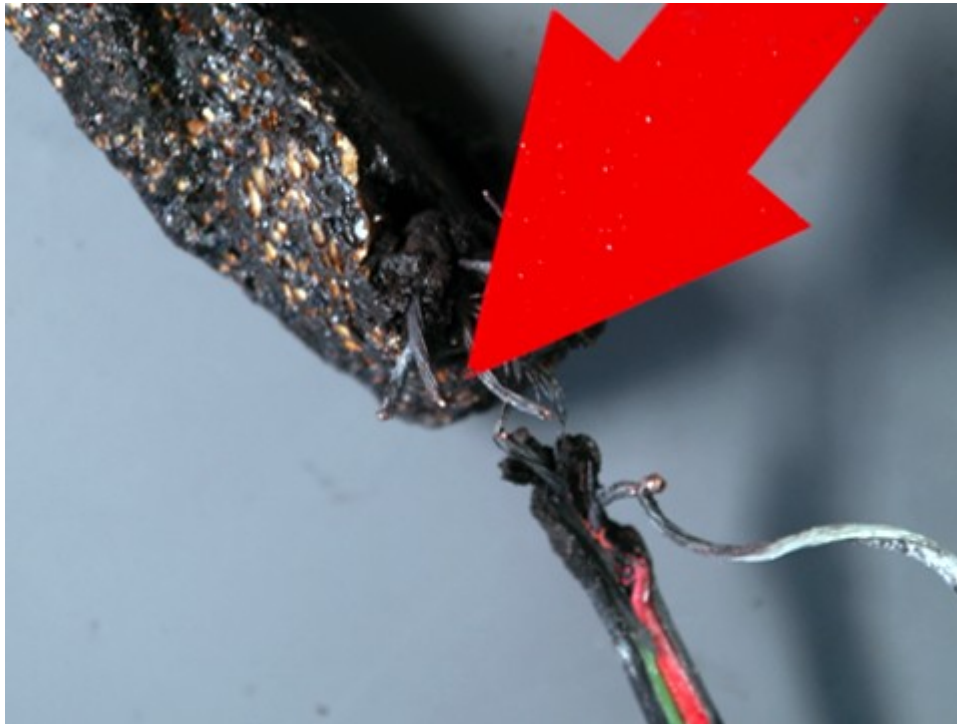
圖 4：圖 3 的特寫--中繼線電線熔痕，紅色箭頭所指處也就是圖 1 的紅色圈起處。
