電路配線未按法規施作引起火災案例分析

文/圖 劉惠婷

消防影音新聞台首頁 :: 案例宣導 :: **103年11月份新聞**

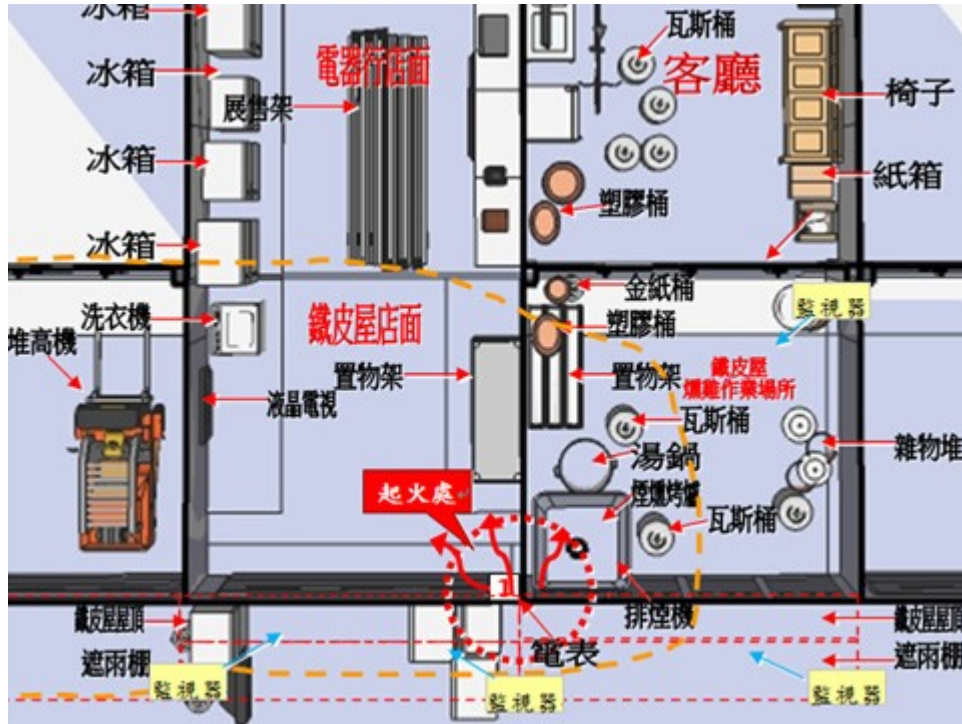
圖 1：起火戶、起火處位置圖

(六) 綜合上述，起火處為 48 號電表上方附近 (圖 1)。

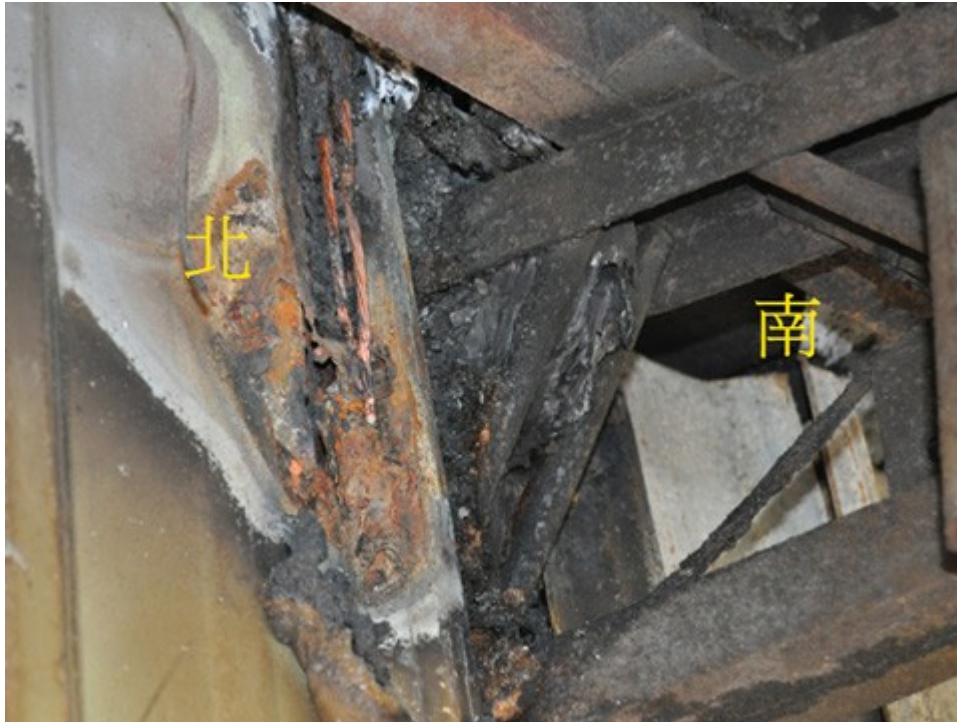
(五) 48 號與 46 號相鄰遮雨棚鋼梁兩側發泡劑以靠北側 (48 號) 燒失碳化情形較南側 (46 號) 嚴重，檢視電源線段受燒情形，上方仍留有電源線塑膠被覆物品，故研判火流從 48 號西南側電表上方電源線燒斷處往四周擴大延燒 (圖 2)。

圖 2：勘查 48 號與 46 號相鄰遮雨棚鋼樑兩側發泡劑受燒情形，北側（48 號）燒失碳化情形較嚴重，檢視電源線段受燒情形，上方仍留有電源線塑膠被覆物品。

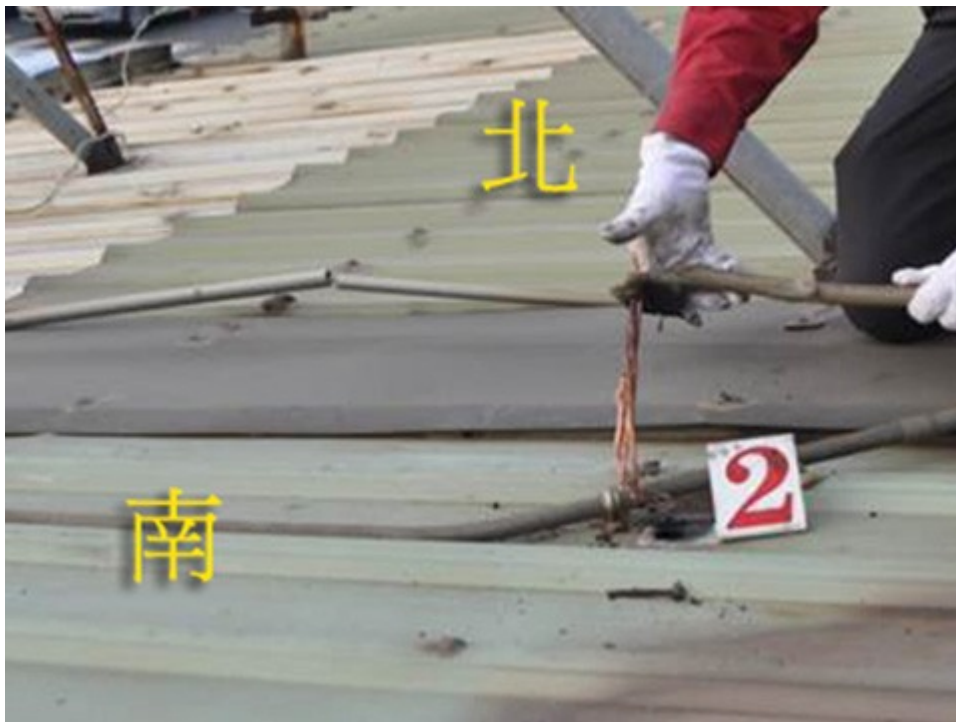
(二) 勘查發現位於 48 號西南側與 46 號相鄰處有裝設 2 具電表，其中新電表為供 2、3 樓使用，其電源線配置方式為由電表配線後，將配線延伸穿孔經過鐵皮遮雨棚屋頂，並沿著鐵皮屋頂穿進 48 號 2 樓供電（圖 3）。依據電工規則--屋內線路裝置規則第 5 章第 5 節第 254 條規定電纜穿入金屬接線盒時，應使用橡皮套圈等防止損傷電纜。然該電源配線係穿孔經過鐵皮遮雨棚屋頂，裸露（露天）沿著鐵皮屋頂至 2、3 樓供電，於 48 號西南側門口電表上方位置採集電纜電源線熔痕，經消防署鑑定結果為通電痕，顯示該電源線係通電狀態，長時間在鐵皮遮雨棚屋頂上日晒雨淋及高負載供電 2、3 樓住宅使用，致使塑膠絕緣劣化產生短路火花，引燃鐵皮屋頂泡棉燃燒造成延燒之可能性高。

圖 3：勘查電表電源線配置方式為由電表配線後，將配線延伸穿孔經過鐵皮遮雨棚屋頂，並沿著鐵皮屋頂穿進 48 號 2 樓供電。

(一) 對於老舊住宅電力配線問題，應逐步宣導民眾瞭解其危險性並定期更新屋內配線，以因應新增的電器設備需求；電器設備有異常狀況發生時，應立即委請專業人員檢查，避免災害發生。

(二) 家中屋內配線應聘請領有電氣專業合格證照人員按照相關法規施工，切

勿自行任意改裝，並定期檢修。
