汽車電動座椅 起火案例分析

文／圖：李立成

消防影音新聞台首頁 :: 案例宣導 :: **97年8月份新聞**

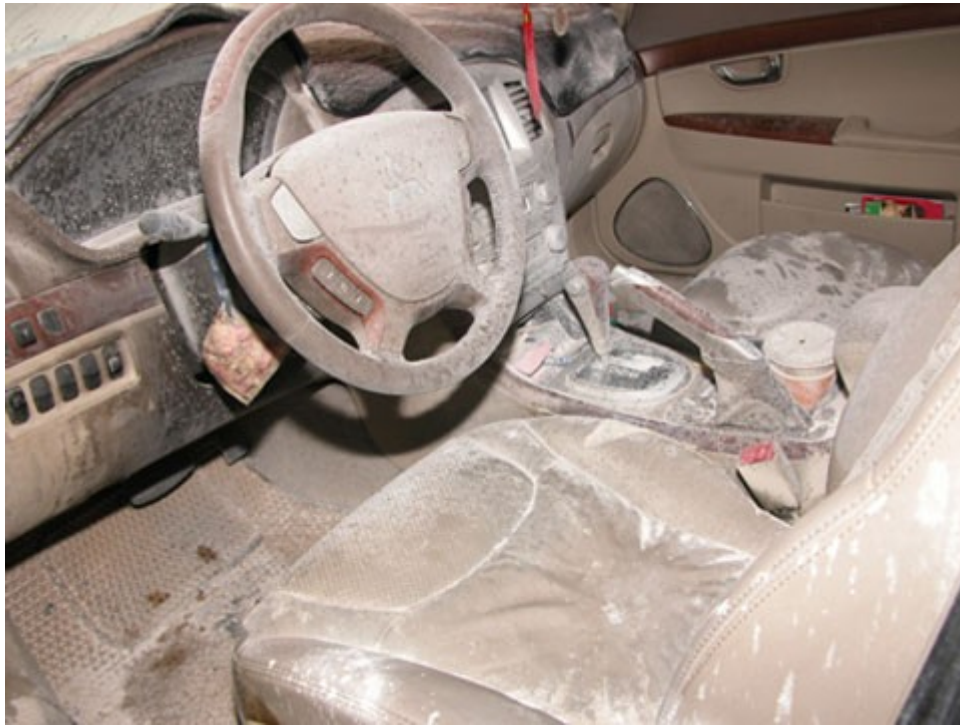
圖 1：汽車駕駛座，皮椅表面受燒變形。

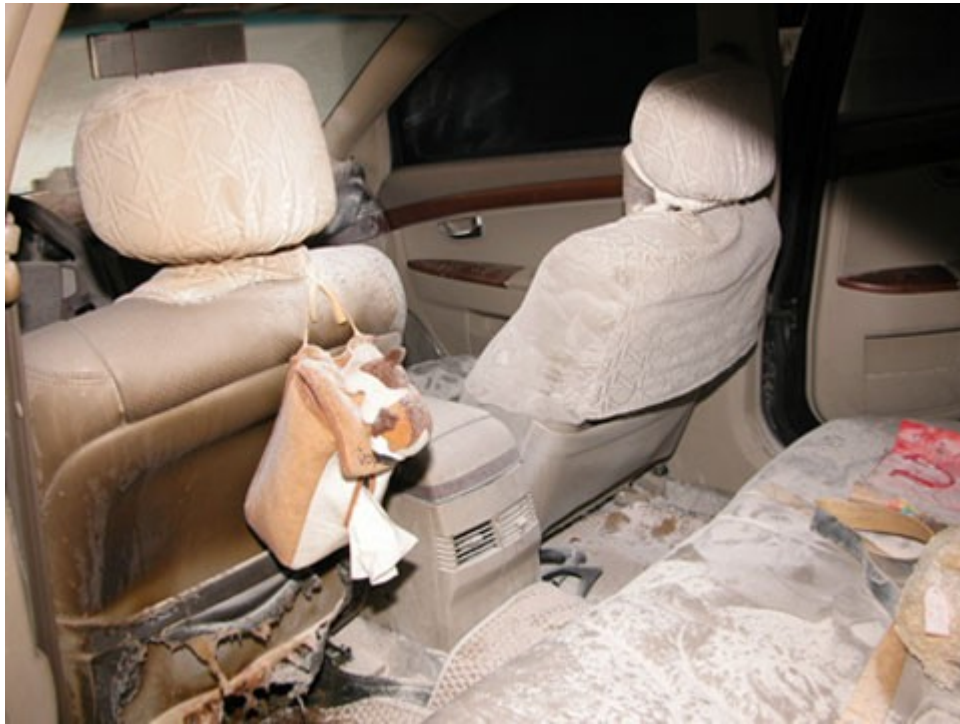
圖 2：駕駛座後方置物袋下方燒失，其餘完好。

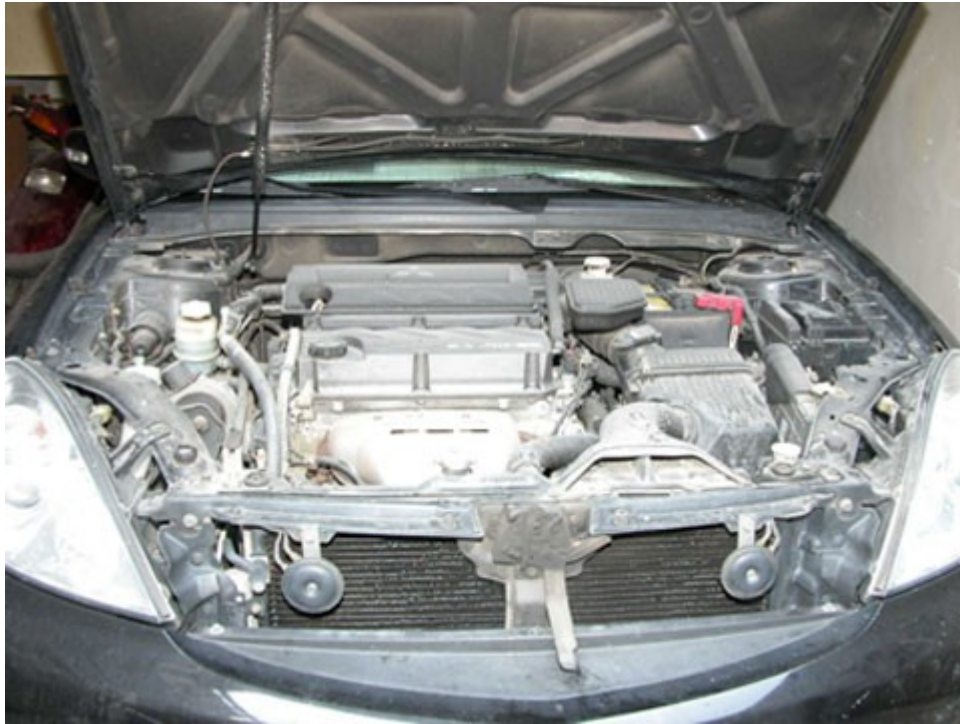
圖 3：引擎室設備完好。

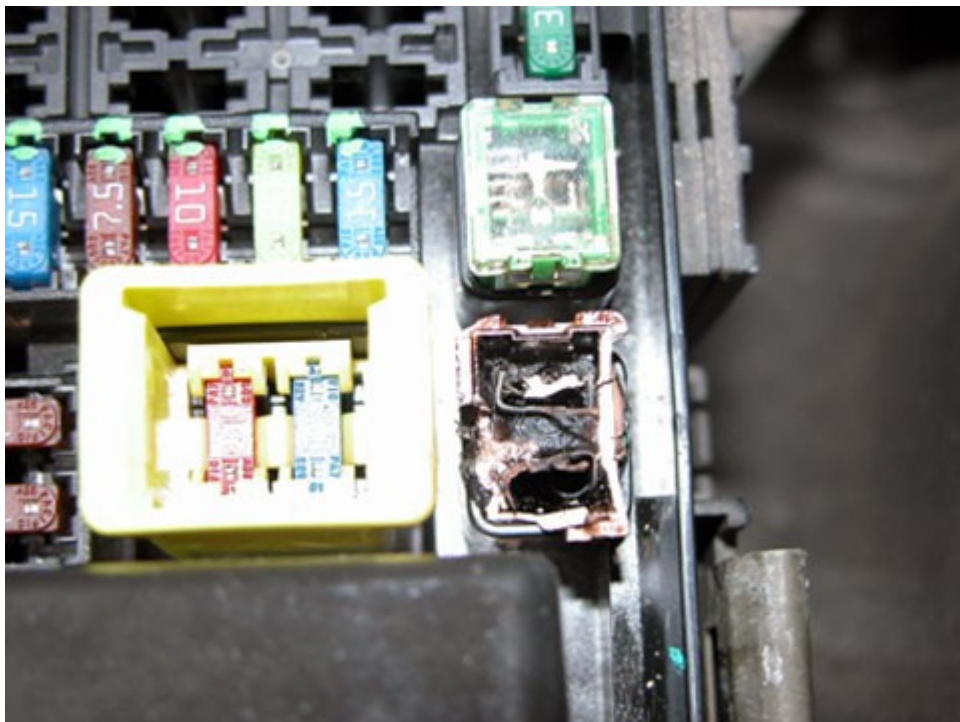
圖 4：引擎室保險絲盒開啟後僅負責電動座椅、警報器的保險絲燒熔。

(二) 起火車輛的保險絲盒內僅負責電動座椅、警報器的保險絲燒熔。

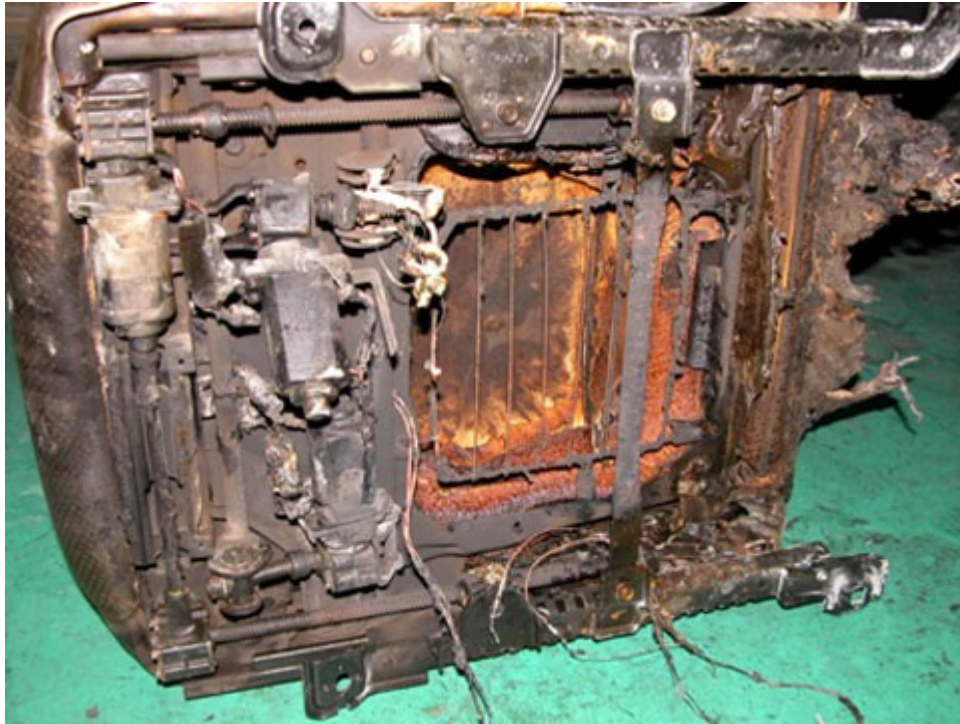
圖 5：駕駛座下方電動馬達燻黑，泡綿表面燒熔。

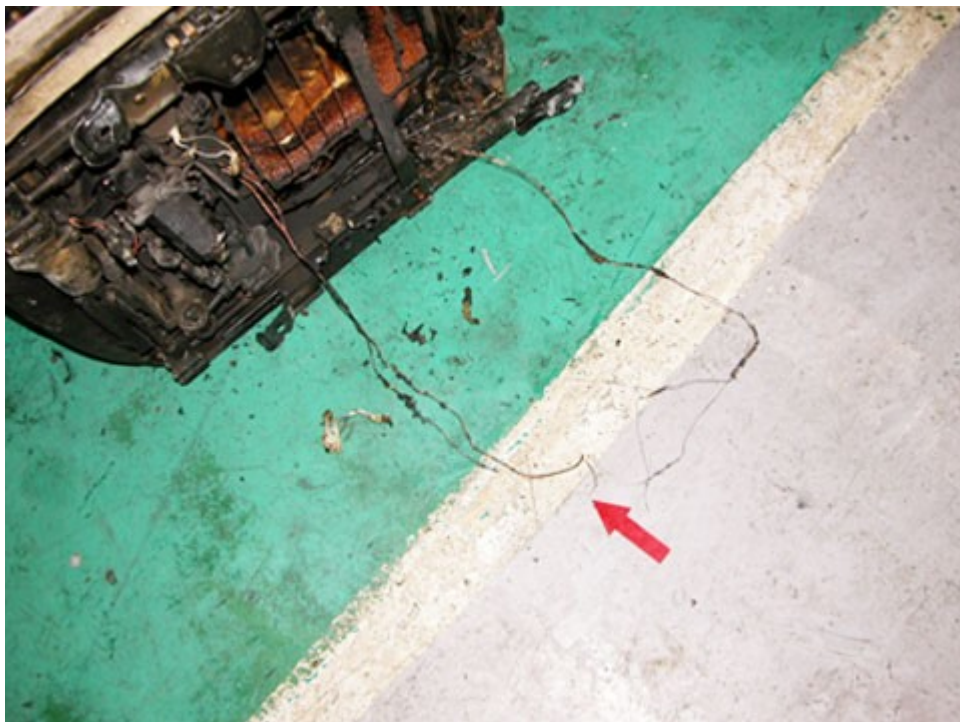
圖 6：電動座椅電源線及安全帶電源線。

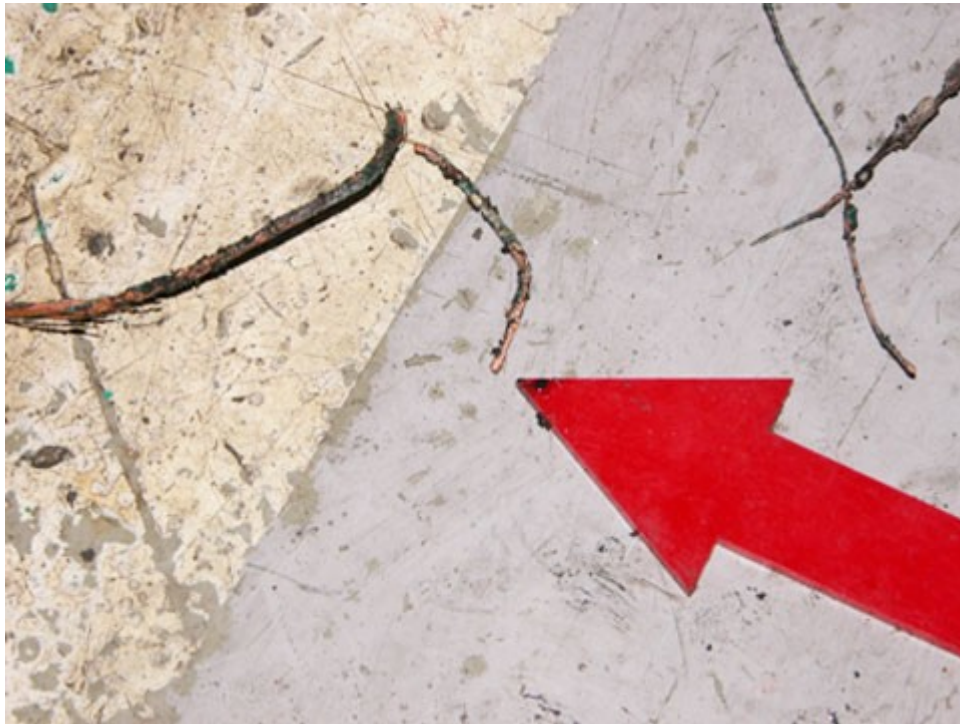
圖 7：電動座椅電源線短路熔痕。

研判且起火處在車內，故起火原因非人為縱火或遺留煙蒂等因素造成。起火處有 1 條電源線連接電動座椅馬達，該電源線於端子處燒熔形成熔痕。

綜合上述分析電動座椅電源端子過熱起火原因如下：安裝時端子接觸不確實或座椅移動時拉扯電源線導致端子接觸不良而發熱及水分進入接線端子部導致端子部積污導電而發熱，持續使用造成短路。

(四) 確實定期保養檢查：除定期回廠檢修外，車主應每月檢視車輛內部配線，如發現電線或線路接頭有變色、燒熔等現象，均表示該線路電流過載或接觸不良等異常現象，要立刻回廠做適當處理或檢修。

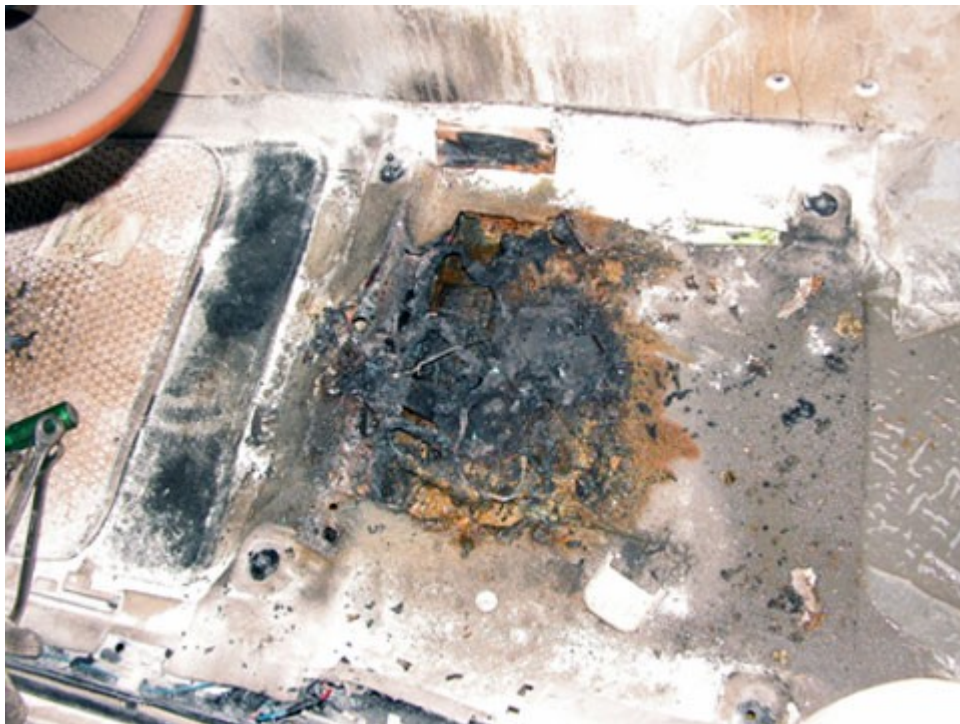
圖 8：駕駛座移開後情形顯示線束位置受燒嚴重。

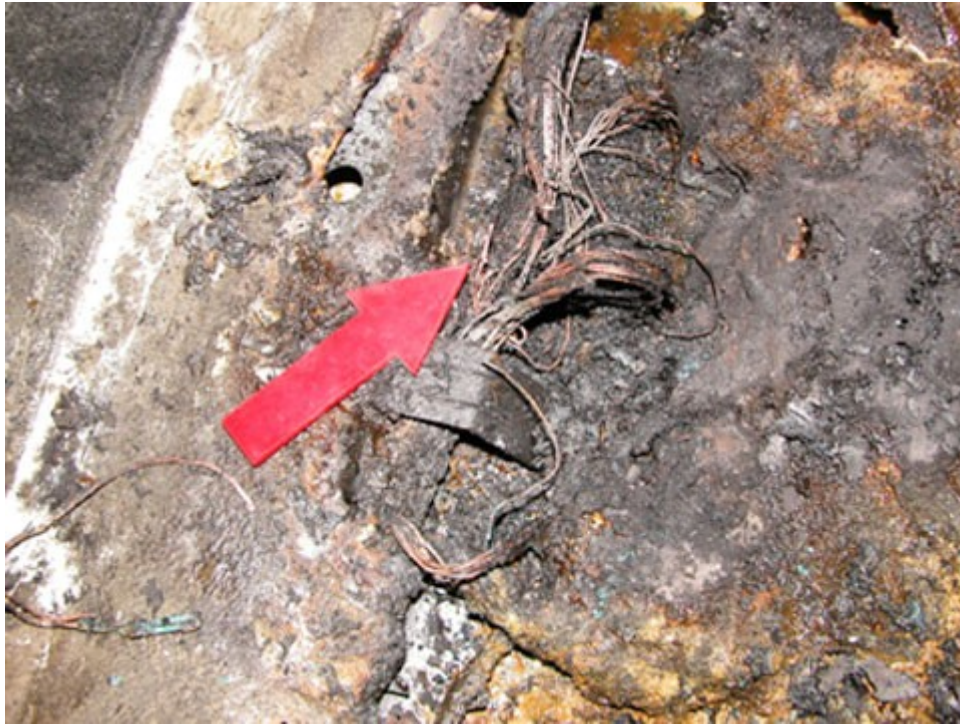
圖 9：塑膠端子燒失，箭頭所指為電線熔痕。

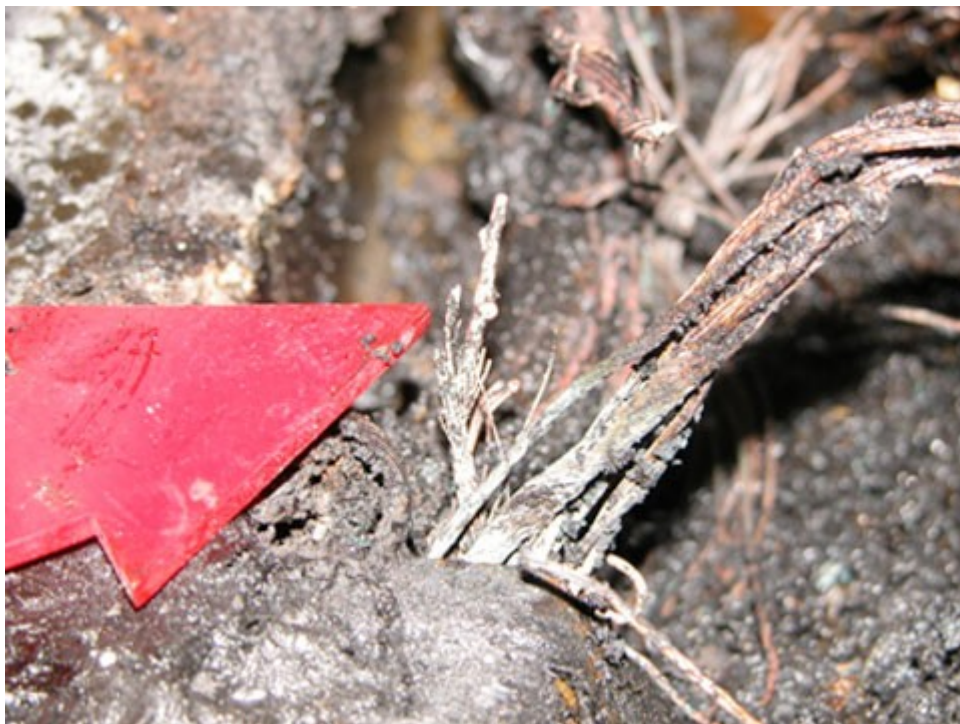
圖 10：箭頭所指為電線熔痕。
