# 停車不慎釀成火災案例分析

文/圖 邱同興

## 【火災概要】

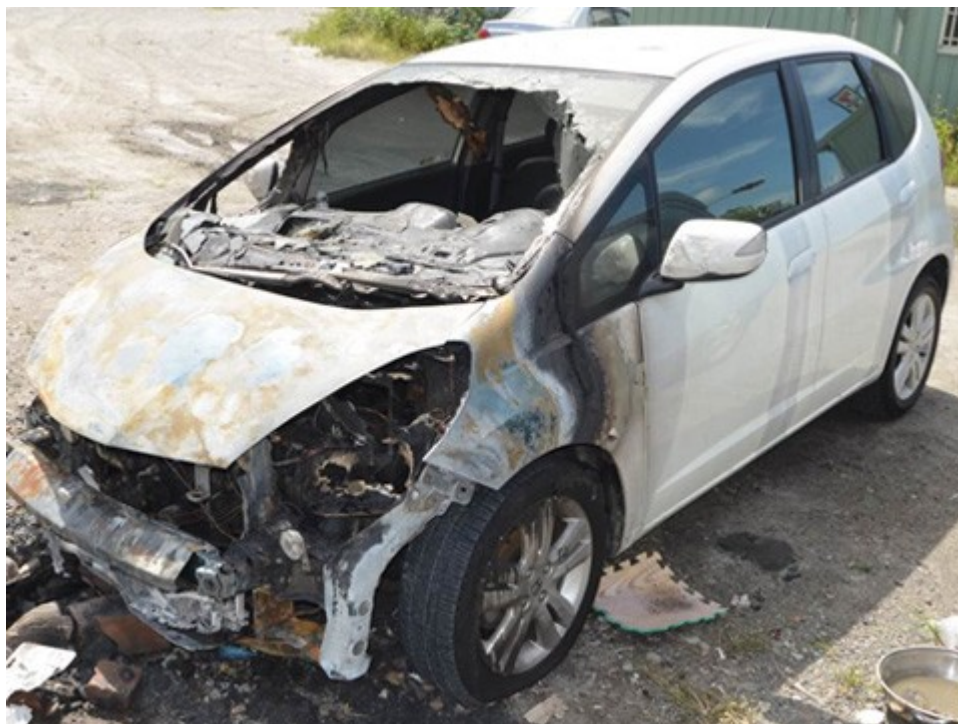
車輛左側後方玻璃及車體烤漆均保有原色，前側擋風玻璃破裂引擎蓋受燒變色嚴重。

(三) 車體烤漆部分前側引擎蓋一帶受燒變色嚴重外，其餘均保有原色；後座座椅及物品均保有原貌，前擋風玻璃大部分受燒破裂，引擎室內之冷卻散熱器位於土窯、烤肉架上方受燒嚴重。

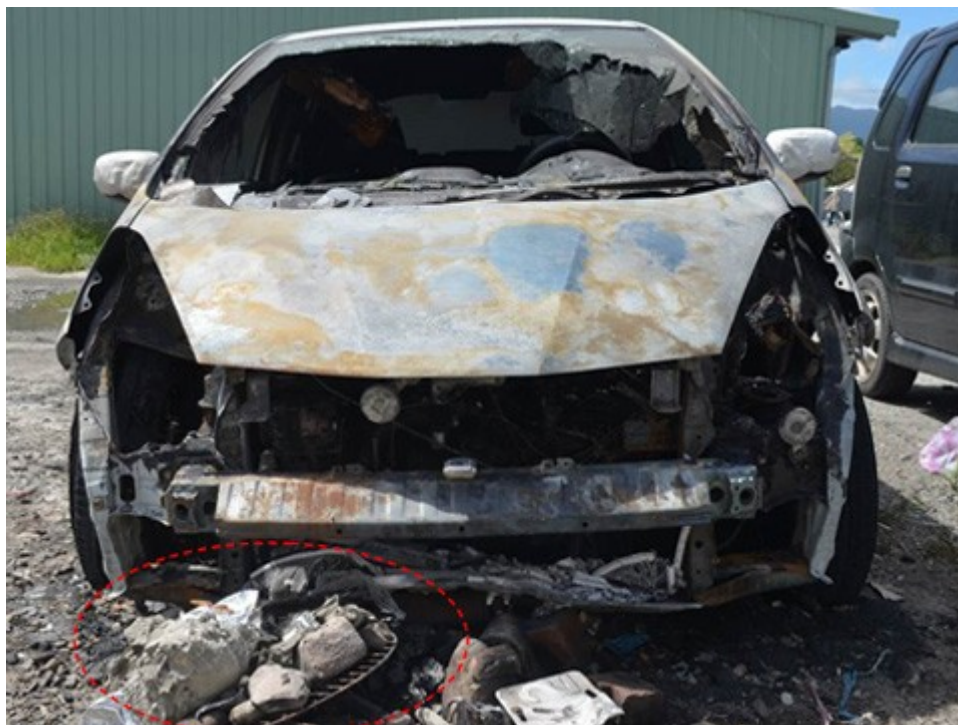
起火車輛前擋風玻璃受燒破損，引擎蓋受燒變色嚴重，車頭塑膠保險桿燒失；車輛右前方下方有土窯雞、烤肉架、木炭及磚頭等物（畫圈處）。

(四) 車輛右前方下方有土窯雞、烤肉架、木炭及磚頭等物，且車輛前側之大燈前裙等塑膠製品大部均燒失，顯示火勢集中於車輛前側位置。

依現場燃燒痕跡，起火處係位於車輛前側，車頭右前方有一堆土窯、烤肉架、木炭及磚頭等物外，並無雜草及其他可燃物品；另前裙板下方有撞擊凹痕，凹痕位置與車輛前側之土窯、烤肉架等物品復原位置吻合，土窯烤架上有1隻烤半熟的雞，外表包覆一層鋁箔紙及泥巴，顯示當時有利用土窯烤雞之行為。綜上所述本案因遺留火種（炭火）因素引燃之可能性最大。

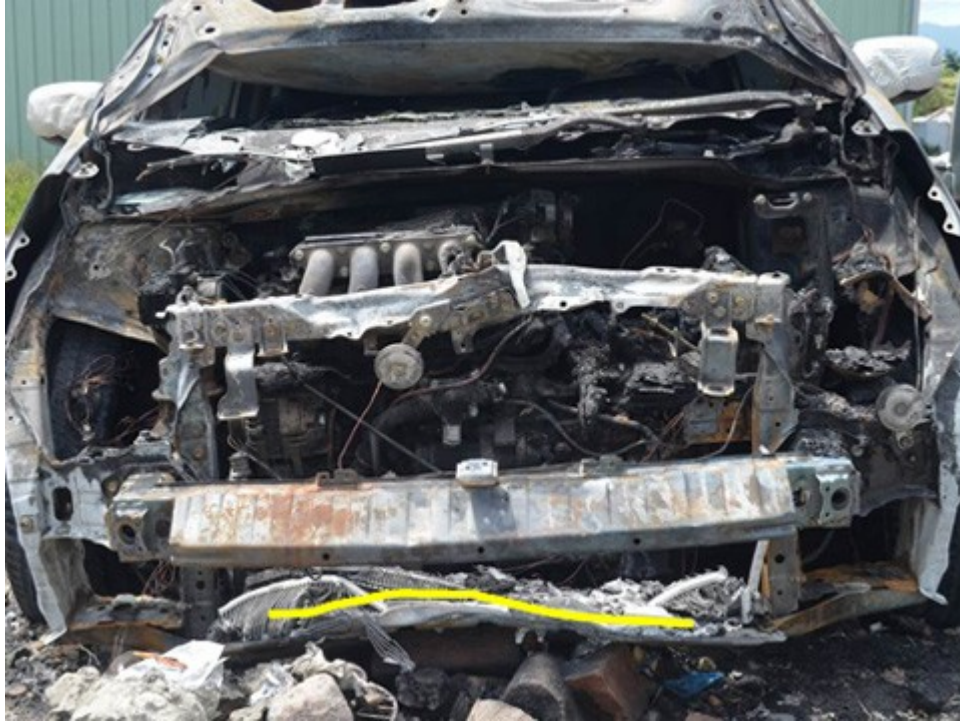
近拍起火車輛引擎室，前橫梁及前裙板右側受燒後燒白呈生鏽狀，前裙板下方有撞擊凹痕情形；

車輛右前方下方有土窯雞、烤肉架、木炭及磚頭等物；冷卻散熱器受燒後燒白呈碎裂狀。

- （一）利用炭火烤肉或使用土窯悶烤時，應派人在現場警戒、設置警示標示或劃定安全區域，以提醒他人注意。
- （二）駕駛人選擇停車位置時，應注意下方及附近環境是否有雜草或未熄滅之炭火等，下車時應留意停車空間周遭是否有可能會因高溫引燃之易燃物品等。
- （三）烤肉活動結束後，應將現場清理乾淨並將炭火確實熄滅。
