殺菌除臭劑引發火警案例分析

文/圖 李泰翔

消防影音新聞台首頁 :: 案例宣導 :: **102年12月份新聞**

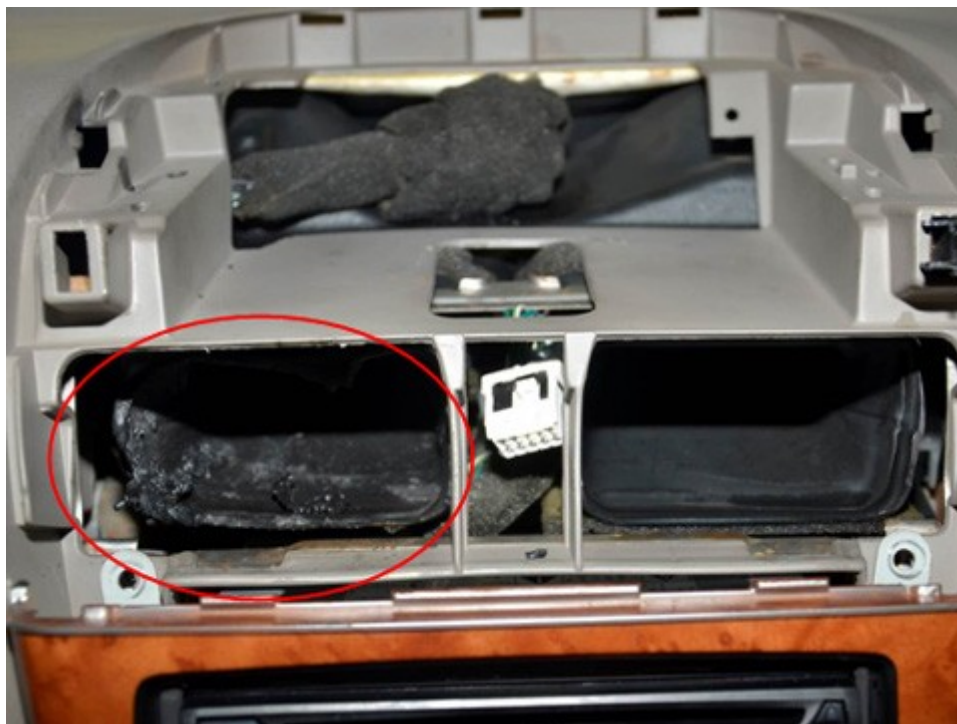
圖1：勘察自小客車內部，前座中間冷氣出風口左側輕微燒熔。

（一）勘察自用小客車外觀車體及引擎室內部完好無燒損，僅車內前座中間及右側冷氣出風口有輕微燒熔跡象，顯示火勢來自車內冷氣出風口內部。

(二) 將中控台飾板拆下後，自用小客車內部前座，中間冷氣出風口附近海綿受燒輕微燒熔；拆解右側低處冷氣送風馬達上方臭氧負離子空氣清淨濾網，外側完好無燒損，內側（靠送風馬達塑膠扇葉側）濾網濾紙燒損碳化嚴重；檢視送風馬達塑膠扇葉上遺留臭氧負離子空氣清淨濾網濾紙燒損後碳化物，送風馬達塑膠扇葉右上角馬達外殼內側有燒損變色跡象【圖 1~3】，冷氣送風馬達外觀完好無燒損。顯示火勢來自車內前座右側低處臭氧負離子空氣清淨濾網內側。

- (一) 噴劑放置位置應遠離高溫及火源。
- (二) 勿將噴劑直接噴灑於電線或接頭處。
- (三) 於車內使用噴劑後，應靜置一段時間並將車門或車窗打開通風後，再啟動車輛。
- (四) 車內設置手提式滅火設備。
- (五) 使用噴劑前應詳讀使用說明及注意事項。

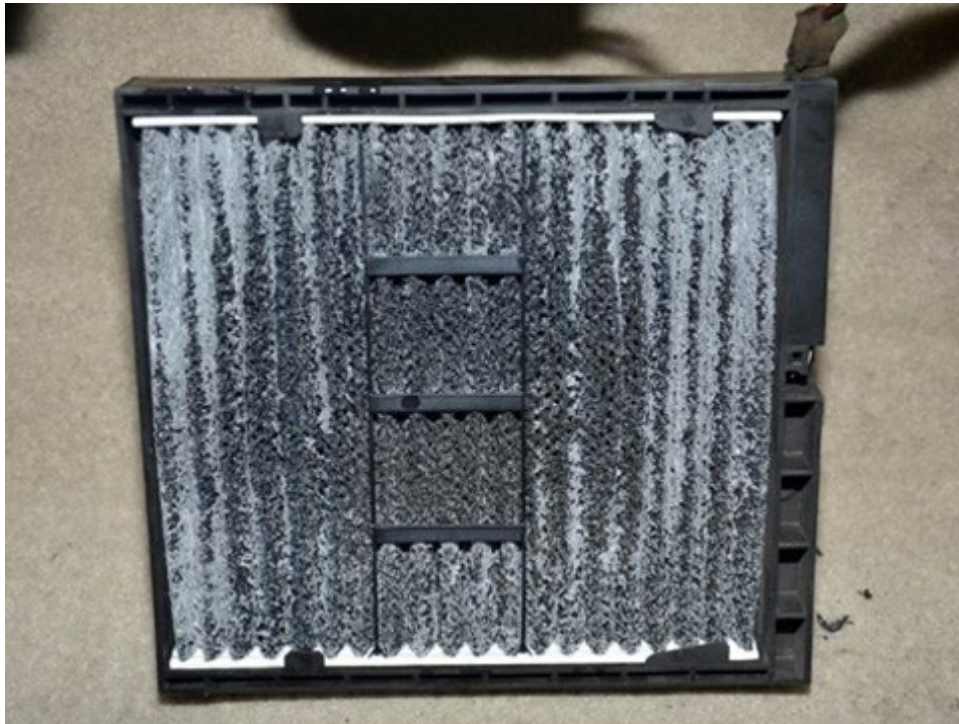
圖 2：將冷氣送風馬達上方臭氧負離子空氣清淨濾網拆下，勘查臭氧負離子空氣清淨濾網內側（靠送風馬達塑膠扇葉側），濾網濾紙燒損碳化嚴重。

勘察起火處附近，冷氣送風馬達上方臭氧負離子空氣清淨濾網，外側完好無燒損，內側（靠送風馬達塑膠扇葉側）濾網濾紙燒損碳化嚴重，送風馬達塑膠扇葉上遺留臭氧負離子空氣清淨濾網濾紙燒損後碳化物，送風馬達塑膠扇葉右上角馬達外殼內側有燒損變色跡象，加上查訪使用人陳○○與談話筆錄供述表示：「...突然想到還沒有使用殺菌除臭劑清潔，故關閉引擎、拔鑰匙到後行李箱拿殺菌除臭劑...，大約 2、3 分後發動引擎再打開冷氣開關，就發生火災...。」研判此案起火原因為冷氣送風直流馬達啟動時，轉子碳刷火花引燃噴入蓄積於冷氣出風管道內，致臭氧負離子空氣清淨濾網內側間之氣態殺菌除臭劑引燃火災之可能性。
