# 亂丟煙蒂引發車輛起火案例分析

文／圖：李立成

消防影音新聞台首頁 :: 案例宣導 :: **96年5月份新聞**

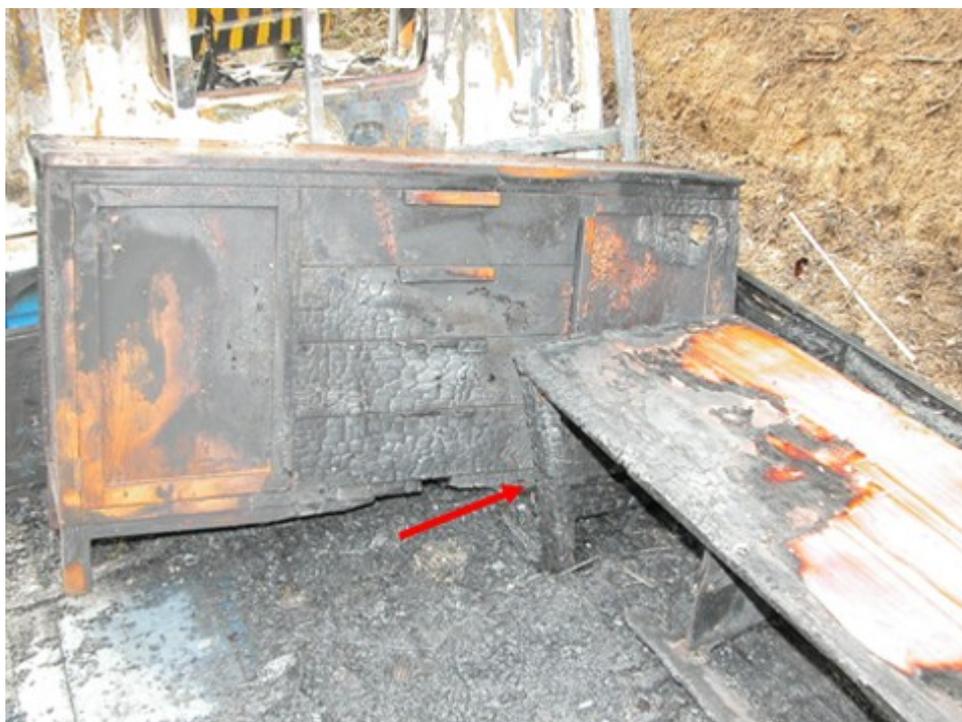
- 一、現場僅1輛小貨車受火燒損，火勢未延燒其他建築物、車輛。
- 二、駕駛座艙右後外側最嚴重，駕駛座艙未起火燃燒。
- 三、後方載貨台及下方底體受燒情形顯示以右前側最嚴重。

圖 1：現場受燒後之碳化情形。

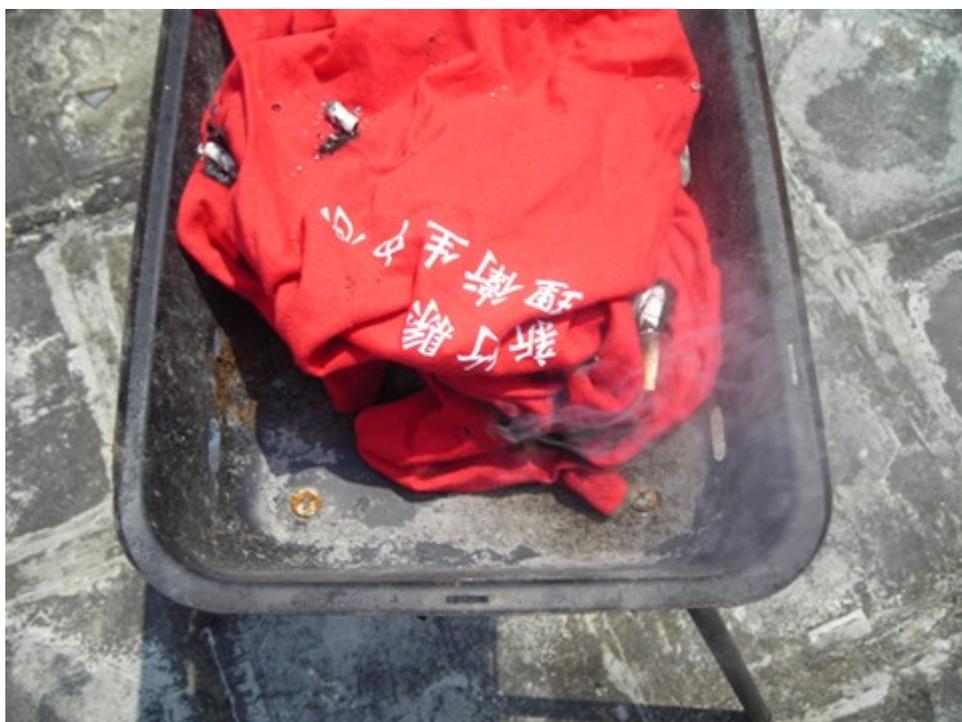
五、依調查結果顯示，貨床右前方角落為起火位置，假設風速為自然風，最大陣風 1.5m/s，以棉質衣物模擬棉被遇煙蒂後的狀況，依風向的位置在衣物的前、後、左、右及上方共 5 個點放置煙蒂實驗發現，3 分鐘後，左側、上方及後方的煙蒂燃燒完畢，停止冒煙，而前方及右邊煙蒂持續冒煙並與接觸棉質衣物悶燒；10 分鐘後右側煙蒂將衣物燒穿 2 個洞後熄滅，停止冒煙，30 分鐘後前方煙蒂冒煙量增加，43 分鐘左右前方煙蒂處開始冒出較大濃煙，碳化燻黑的範圍擴大，50 分鐘衣物開始起火燃燒。

圖 2：以香菸進行實驗之情形。

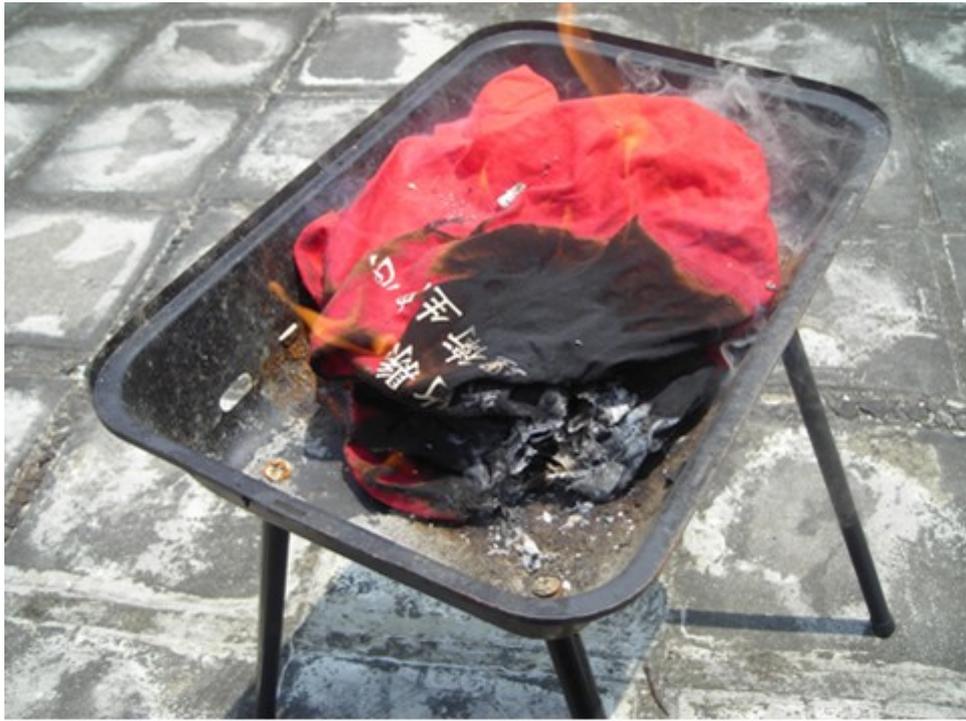
綜合上述國外文獻、模擬實驗及現場描述分析，本案起火原因以丟棄煙蒂、煙蒂掉落後方貨床接觸棉被起火所致。

圖 3：香菸引燃後之碳化情形。
