施工不慎引起火災案例分析 文/圖 林意洲

消防影音新聞台首頁 :: 案例宣導 :: **100年4月份新聞**

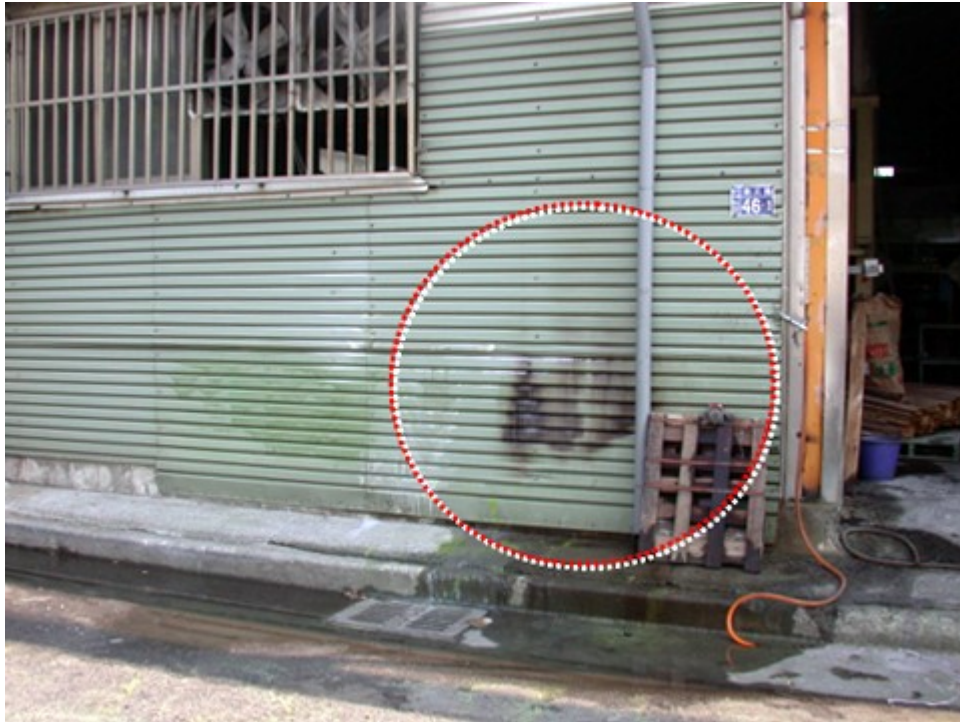
(二) 勘查工廠外觀建築物未受火勢燒損，工廠東、西側內部，員工正常操作機械生產螺絲零件未有燒損情形，工廠西南側外面，鐵皮牆面僅呈現小面積煙燻燒損痕跡。

圖 2. 室外鐵皮牆面僅呈現小面積煙燻燒損痕跡

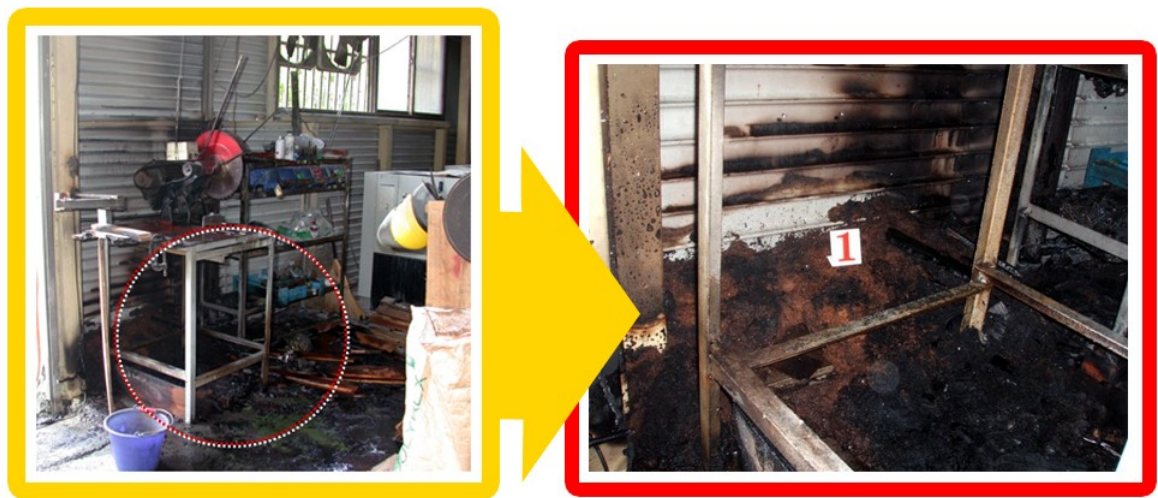
(三) 勘查工廠西南側內部，擺放切割機下方處堆放木屑堆及附近地面木材受燒較為嚴重，南側鐵皮僅呈現煙燻燒損痕跡，工廠西南側僅切割機下方木屑堆及附近地面木材有受火勢燒損情形，現場遺留滅火用水管及水桶，火勢未波及鄰近物品，切割機具受火勢燒損輕微、下方木屑堆放處受火勢燒損、碳化、燒失情形較為嚴重，火流由下方木屑堆放處往左右方向延燒。

圖 3. 起火處僅切割機下方木屑堆及附近地面木材有受火勢燒損情形

- (一) 開機操作前應檢查鋸片、防護罩是否正確裝好。
- (二) 切割所產生赤熱之鐵屑觸及到可燃性物質易引起火災，故在可燃性物質存在之地區應嚴格實施動火管制。
- (三) 進行切割作業時，作業場所應設置在附近沒有可燃物的安全位置；如無法設置在上述安全位置時，應移開作業位置附近 10 公尺內的所有可燃物；若無法清除或移開可燃物時，應使用防火毯將可燃物完全蓋住，以嚴禁執行切割作業。
- (四) 切割火災經常發生在停火之後一段時間，且起火處通常與作業處所有一段距離，因此監督員應於動火當天後徹底檢查該區域 30 分鐘至 1 小時，以確認無悶燒狀況存在。
- (五) 確認切割物內有無埋管（水電配線、瓦斯管線，導氣管等）。
- (六) 任何裝有或疑似裝有易燃性物質或毒性物質的密閉容器均有物質殘留容器的可能，逕行操作將會有起火、爆炸或中毒的可能，故於測試合格、徹底清潔洗淨、開通氣孔等安全確認前，不可進行切割或熔接。
- (七) 嚴禁在裝有高壓氣體之容器旁及上方進行切割（如氧氣瓶、乙炔鋼瓶、貯氣筒等）。
- (八) 不可在木質地板上進行切割，必要時應先用石棉板或防火毯鋪於地板上再行施工。
- (九) 切割器主體必須裝上鋸片防護罩，並調整防護罩角度，使防護罩有效收集切割碎片及火花，避免傷及操作人員。
- (十) 使用切割器或電焊器時，做好隔離措施，遠離可燃物，滅火器應置於隨手可得之處。
- (十一) 應避免在可燃物附近作業。但作業時確實無法避開可燃物者，應在可燃物周圍採用不燃材料或防焰帆布披覆或區劃，予以有效隔離，並於地板鋪撒濕砂等措施。
- (十二) 防災教育必須包括全體員工及施工人員。

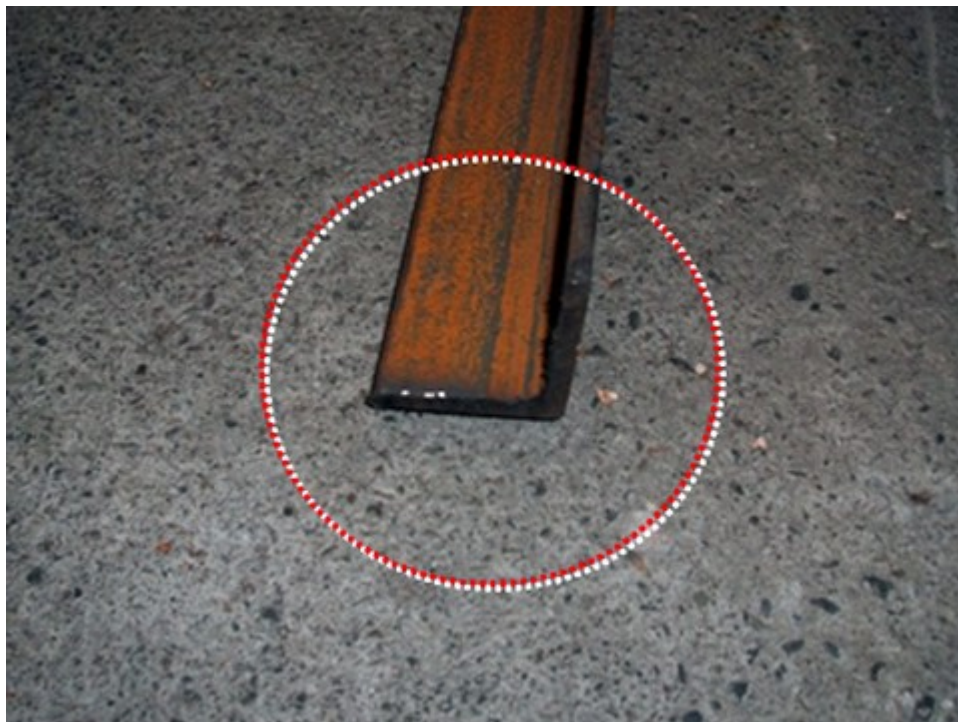
(七) 經詢問工廠員工，指稱切割機平時做為切割木材及製作包裝箱使用，當天下午3時30分因修理機台，有使用切割機鋸角鐵以更換砂輪片，大約使用2分鐘後有產生火星現象，現場機械無異常現象，且在將電源關閉後即無人在使用。

(八) 此案依據現場燃燒現象、出動觀察紀錄與關係人筆錄及綜合上述分析研判以操作切割機後產生火星掉落於木屑堆蓄熱引起火災之可能性較大。

圖 4. 切割機鋸角鐵切割後情形

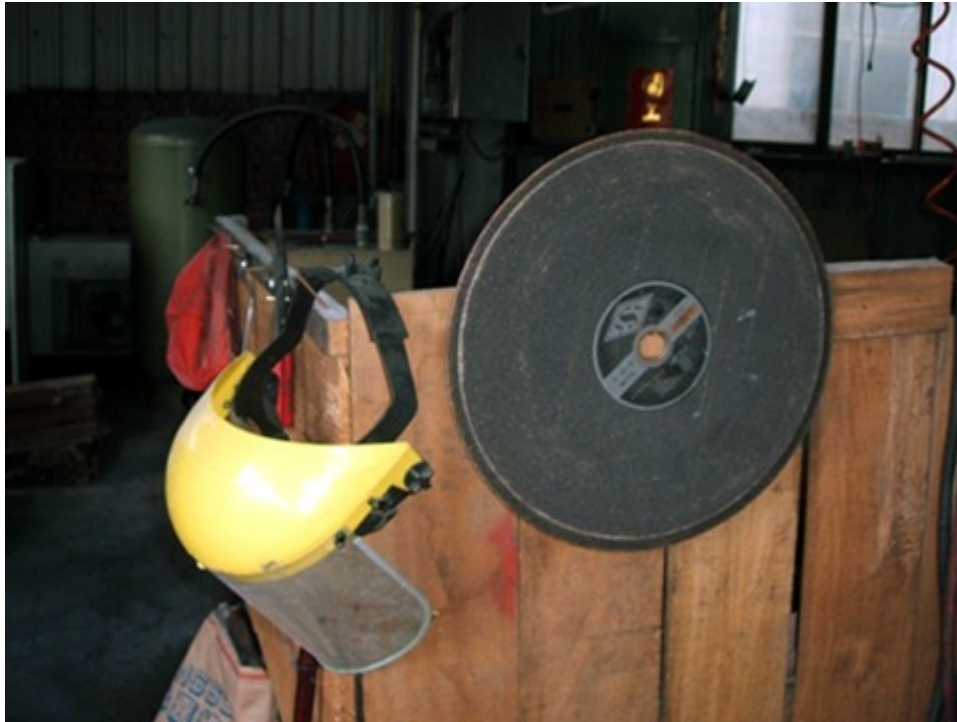
圖 5. 切割機北側工具擺放處，懸掛砂輪切割片

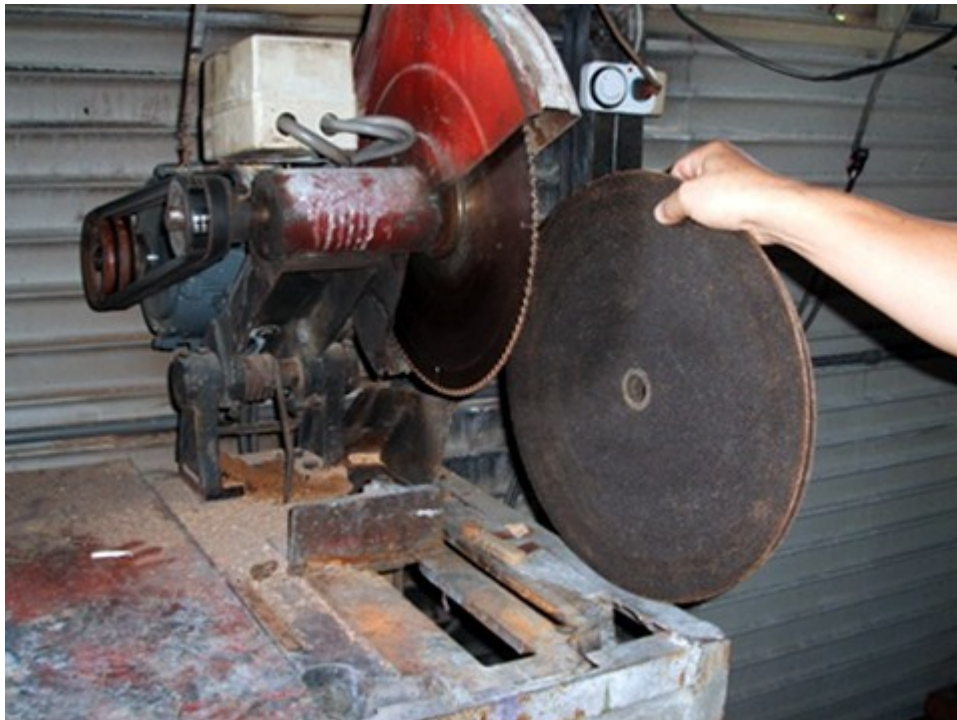
(四) 經詢問工廠員工，指稱切割機平時做為切割木材及製作包裝箱使用，當天下午 3 時 30 分因修理機台，有使用切割機鋸角鐵以更換砂輪片，大約使用 2 分鐘後有產生火星現象，現場機械無異常現象，且在將電源關閉後即無人在使用。

圖 6. 復原砂輪切割片換裝使用情形
