# 香爐灰燼引起火災案例分析

文/圖 林意洲

## 【火災概要】

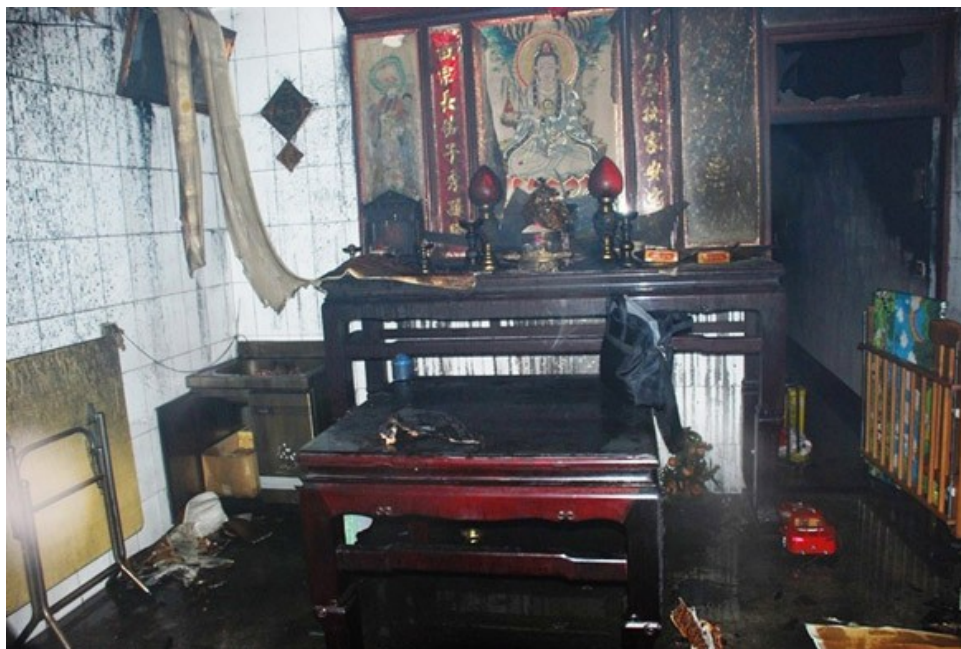
圖 2. 神龕未受火勢燒損情形

- (一) 火災現場僅3樓神明廳受火燒損，神明廳內之神龕未受波及，除天花板受燻黑、部分受燒熔外，以西側擺放之置物桌及其下方垃圾桶受火勢劇烈燒毀，垃圾桶內尚殘留敬神香枝殘留物，使用UV燈照射燒毀嚴重處，並無易燃性促燃劑跡象反應。
- (二) 詢問賴姓屋主，指稱置物桌下方擺放垃圾桶及紙箱，約下午6時左右有至3樓神明廳換香環，並將香環灰燼倒入神明廳垃圾桶內，火災於下午6時6

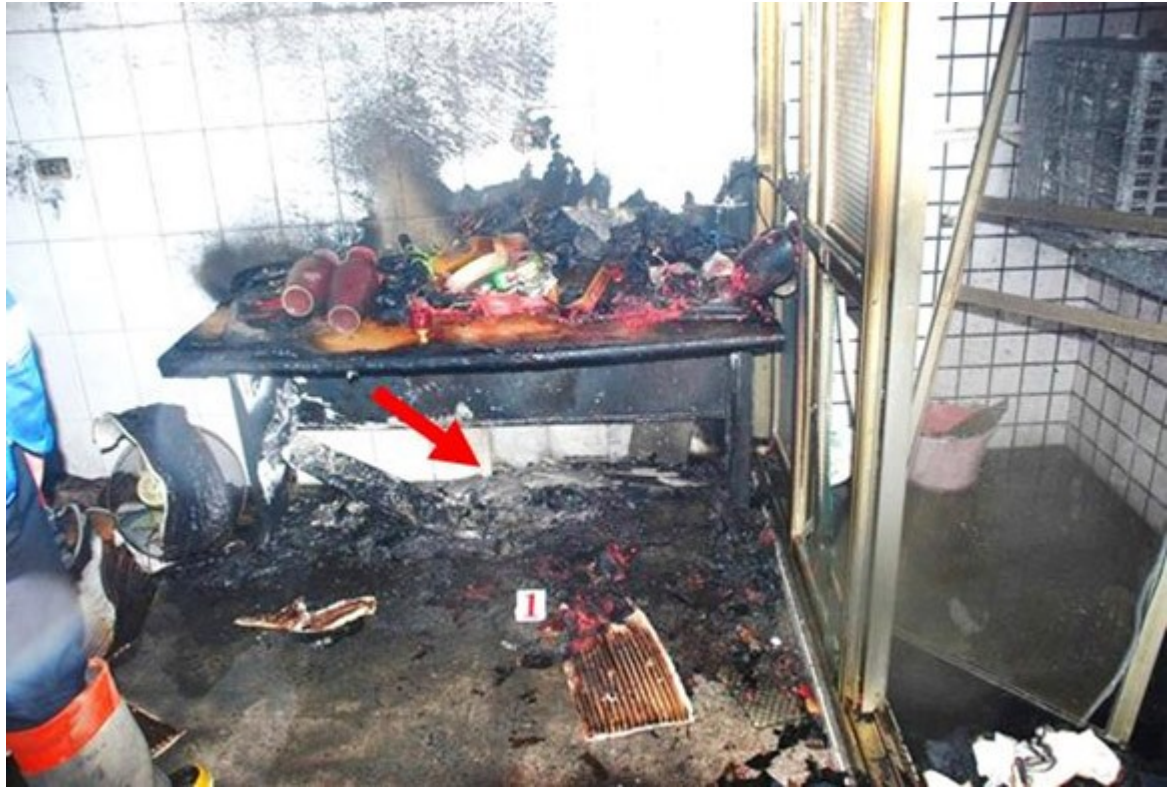
圖 3. 置物桌下方燃燒劇烈處

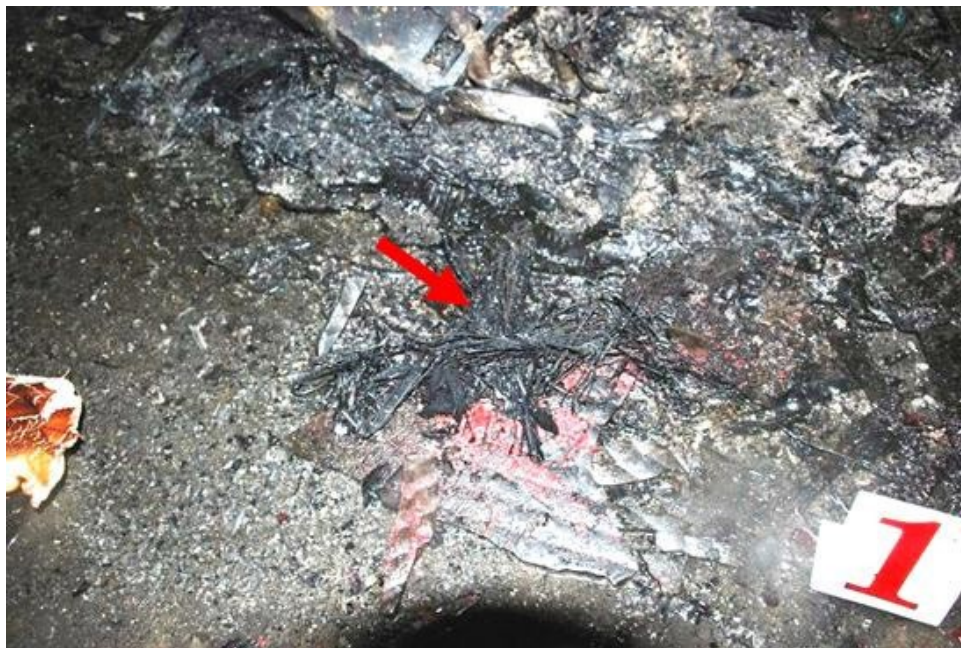
圖 4. 香燭燃燒遺留物

分發生。清理復原燒毀物四周並未發現其他發火源（物），故研判係因香爐灰燼遺留火源可能性較大。

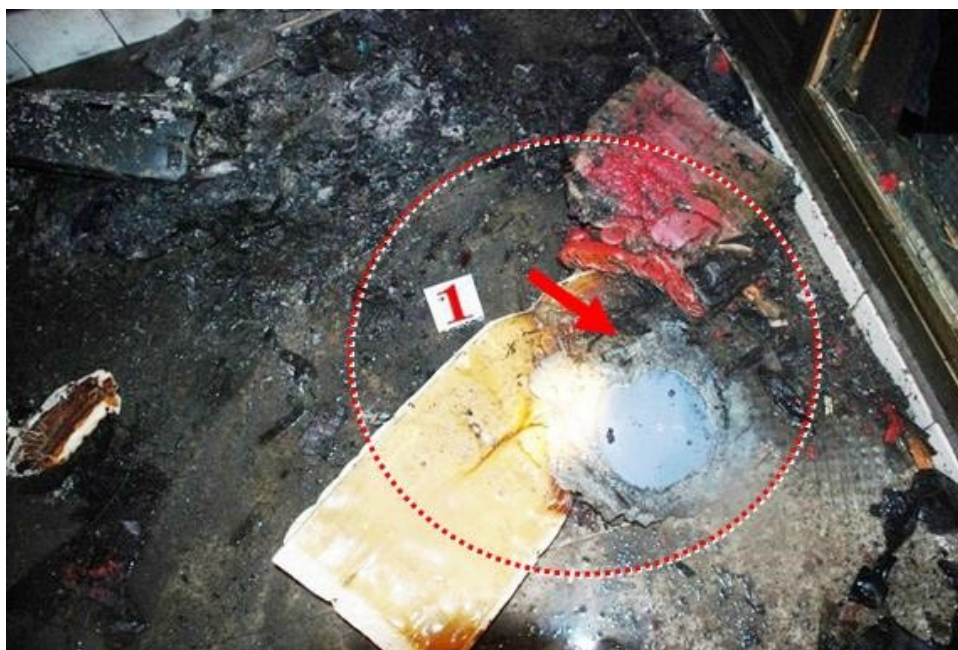
圖 5. 垃圾桶燒損殘留物
