# 蚊香遺留火種引起火災案例分析

文/圖 劉惠婷

## 【火災概要】

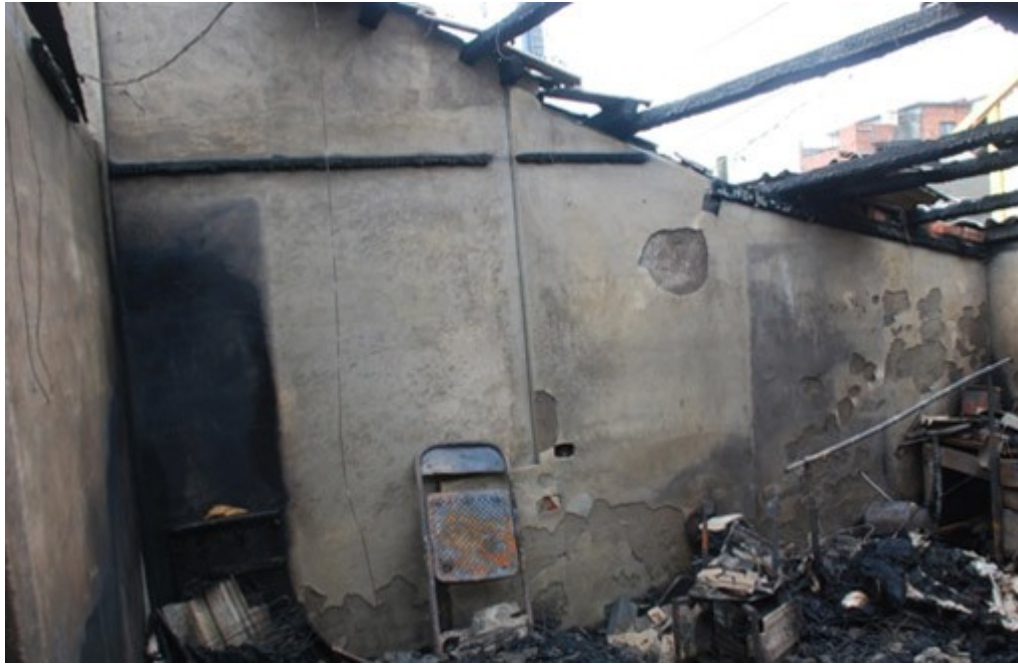
圖 2. 勘查西北側臥室內西側牆面，北側水泥受燒剝落嚴重；中間下方水泥受燒剝落嚴重，因放置於西南側衣櫥受燒倒落，而造成該處受燒剝落嚴重。

(二) 勘查西側臥室內西側牆面，以靠北側水泥受燒剝落嚴重，因該處放置晾衣架，衣架上掛滿衣物造成該處受燒剝落嚴重；西面牆中間下方水泥受燒剝落嚴重，因放置於西南側衣櫥受燒倒落，而造成該處受燒剝落嚴重；勘查西側臥室內東側牆面，以靠東側下方水泥受燒剝落嚴重，臥室床鋪支架受燒後往北側傾倒，比較木床支架受燒情形，以靠東側受燒碳化較西側嚴重，清除地面時發現床鋪北側地面受燒碳化較嚴重。

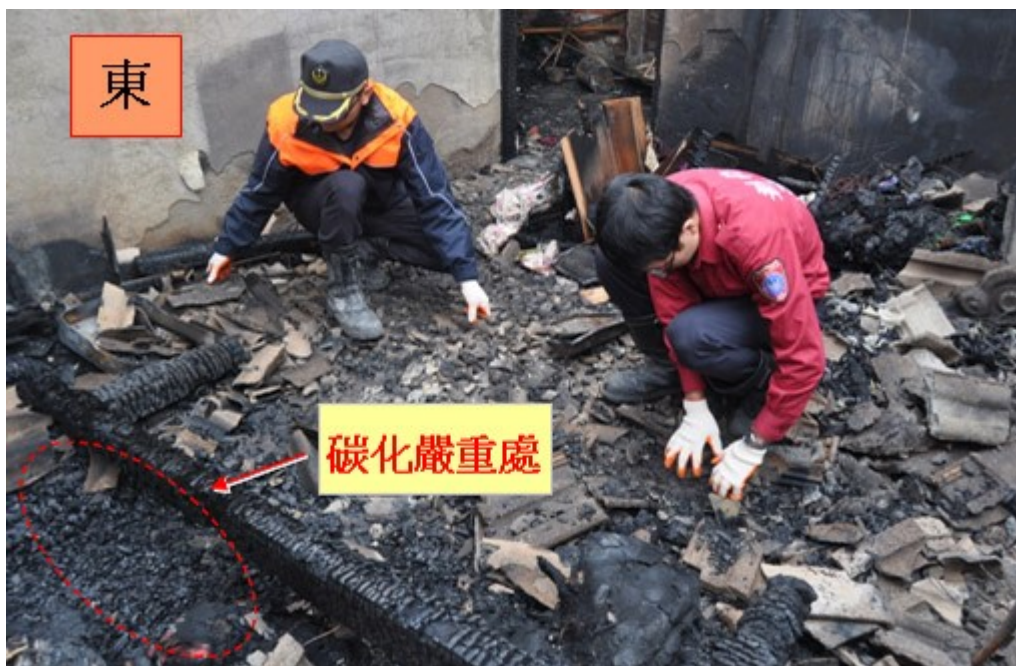
圖 3. 清除地面時發現床鋪北側物品受燒碳化較嚴重。

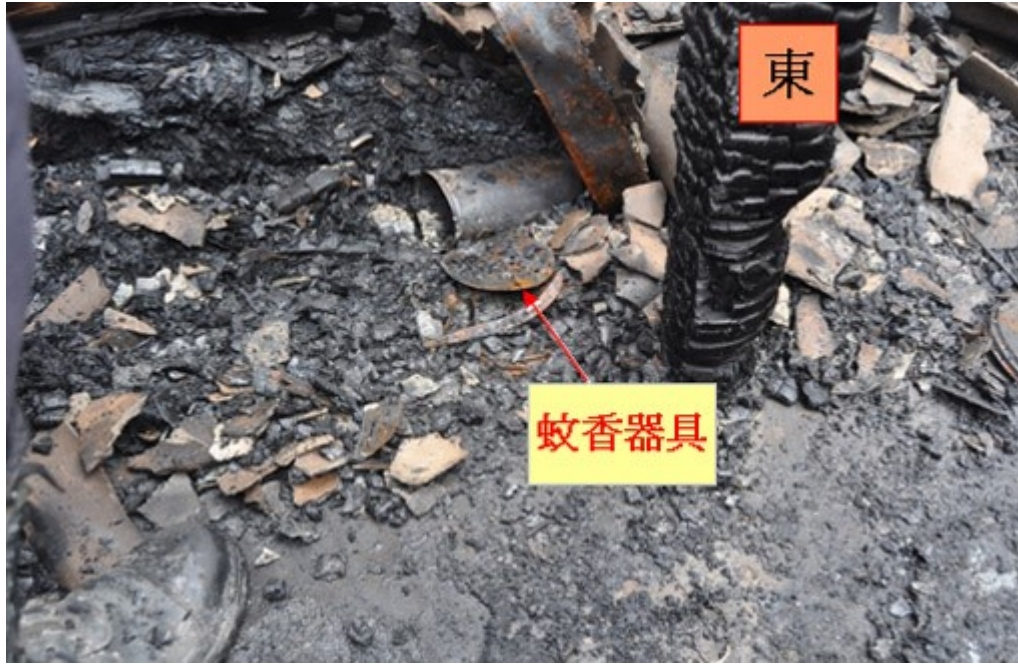
圖 4. 勘查、挖掘床鋪東北側，於碳化物堆中發現蚊香器具。

(三) 勘查、挖掘床鋪東北側，於碳化物堆中發現蚊香器具及打火機，勘查清除床鋪受燒情形，以靠東南側燒失情形較西北側嚴重，顯示火流由東南側往西北側延燒；勘查床鋪所鋪設草蓆受燒情形，草蓆下方已受燒碳化，上方尚未受火流波及仍保留原色，顯示火流由下方往上方延燒。勘查、挖掘放置蚊香器具處，發現緊鄰該處床頭櫃木材燒失情形較嚴重，比較臥室床鋪兩側腳架受燒情形，東側木製腳架下方有 1 段已燒失，顯示東側受燒情形較西側嚴重，該處即為放置蚊香位置，亦即為本案之起火處。

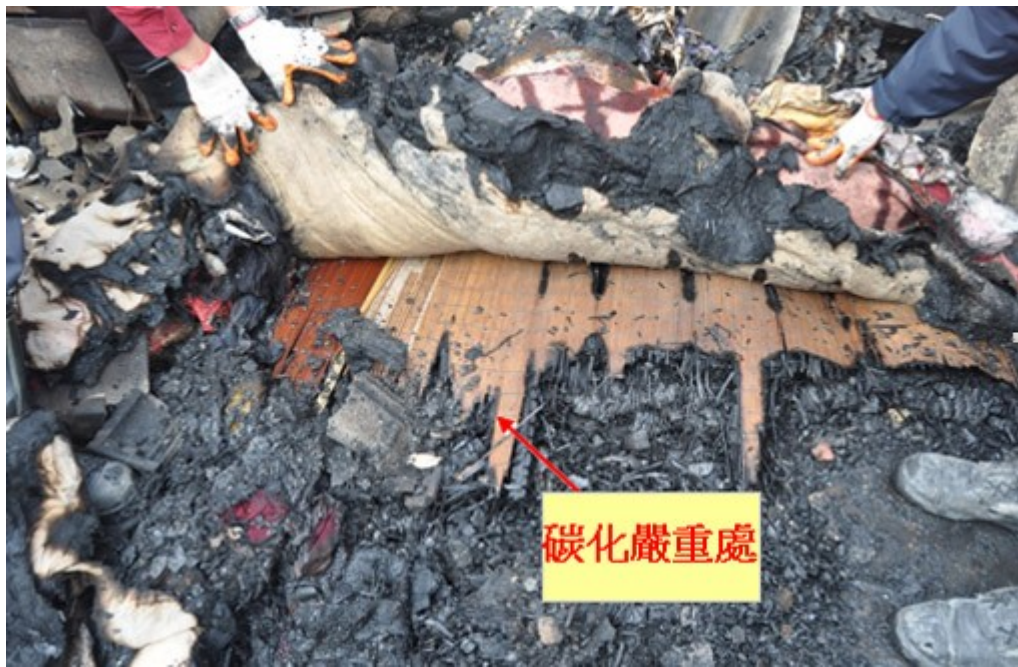
圖 5. 床鋪所鋪設之草蓆下方已受燒碳化，上方尚未受火流波及仍保留原色，顯示火流由下方往上方延燒。

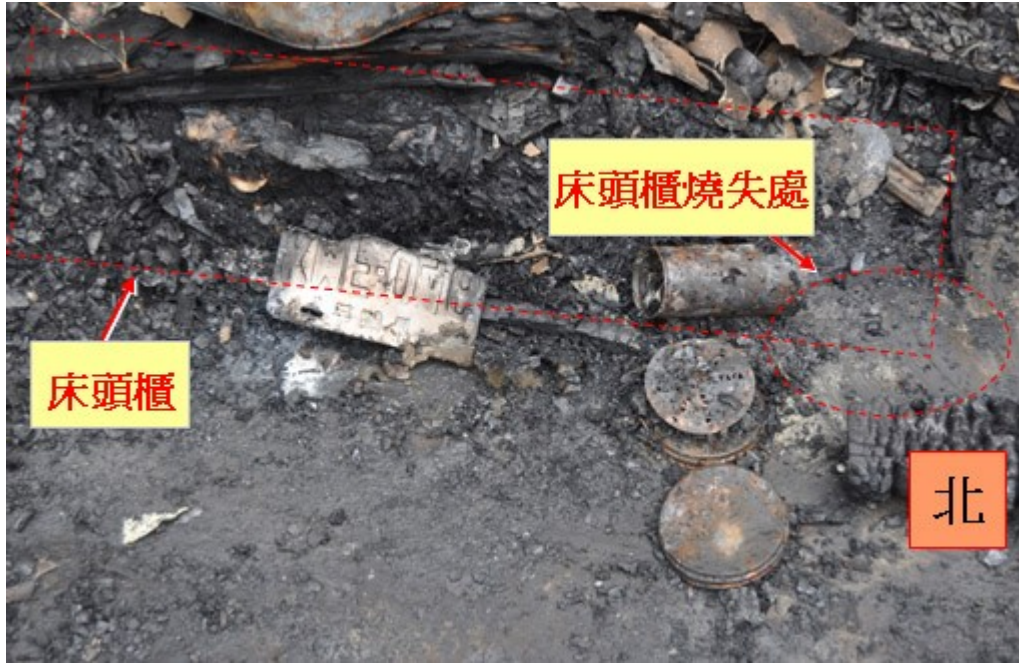
圖 6. 勘查、挖掘放置蚊香器具處，發現緊鄰該處床頭櫃木材燒失情形較嚴重。

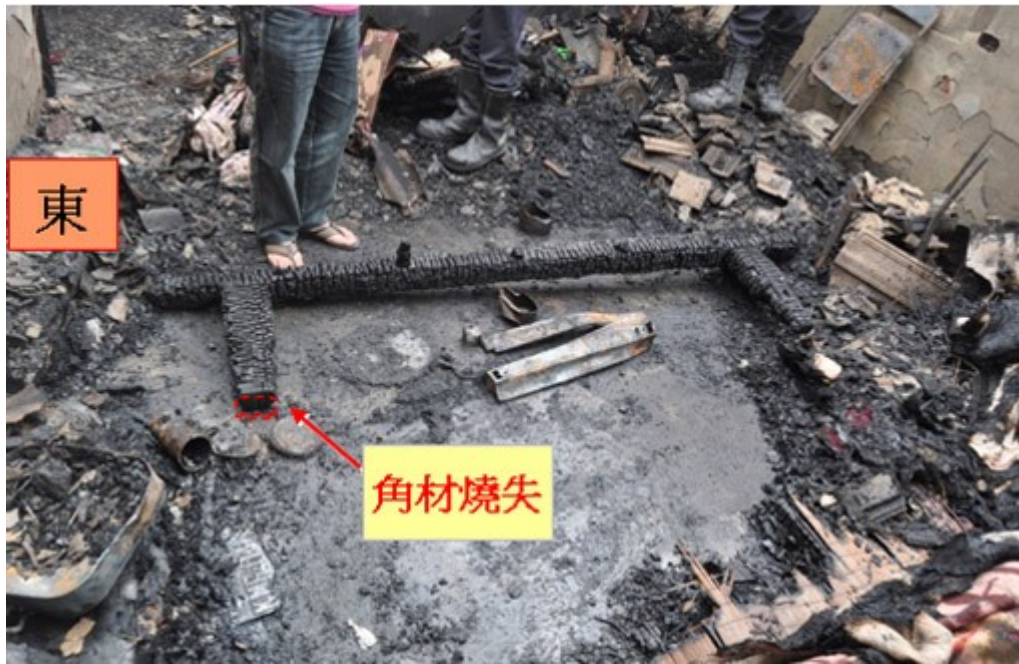
圖 7. 臥室床鋪東側腳架下方有 1 段已燒失，顯示東側受燒情形較西側嚴重。

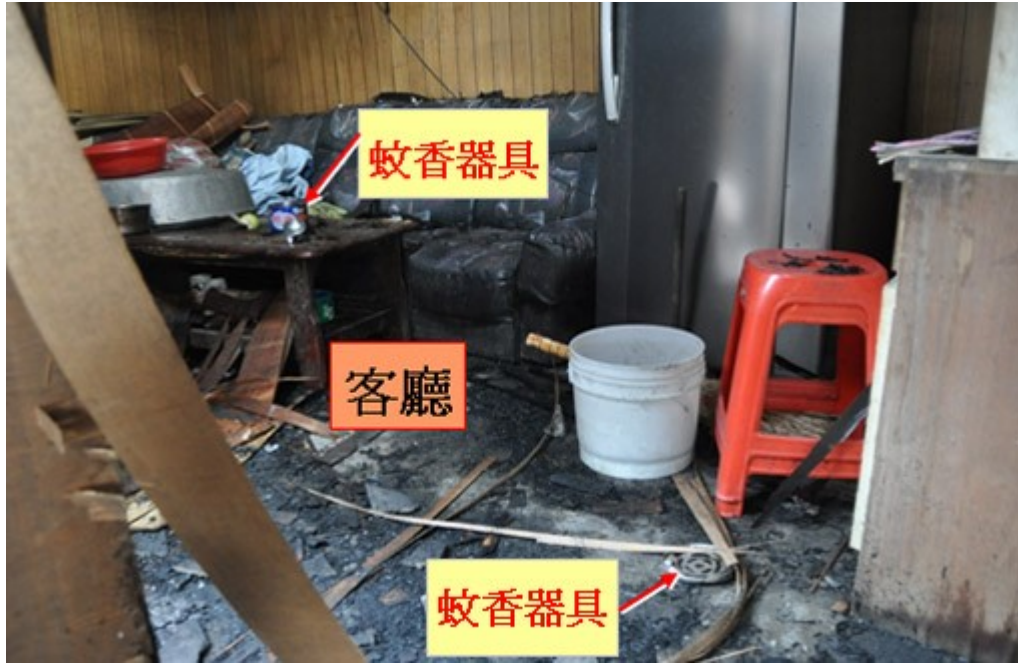
圖 8. 勘查時發現客廳有殘留蚊香器具，且所有人筆錄表示其母親平時有點蚊香習慣。

(一) 起火建築物內有 4 人居住，父母均有失智現象，勘查時發現住宅內客廳桌上及房間內均有放置蚊香器具，牆角亦有丟棄的蚊香器具，顯示該住戶有使用蚊香之習慣，且依據所有人詹○○談話筆錄略以：「其母親平時有點蚊香習慣當火災發生當日有發現母親拿蚊香」。
