蚊香遺留火種引起火災案例分析

文/圖 劉惠婷

消防影音新聞台首頁 :: 案例宣導 :: **101年4月份新聞**

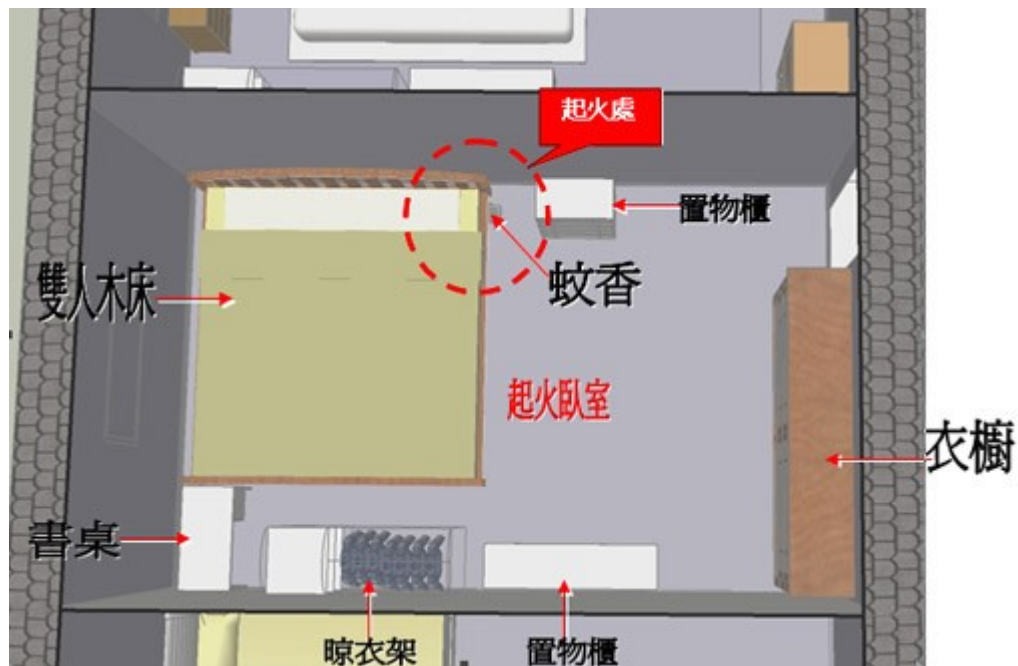
(三) 勘查、挖掘床鋪東北側，於碳化物堆中發現蚊香器具及打火機，勘查清除床鋪受燒情形，以靠東南側燒失情形較西北側嚴重，顯示火流由東南側往西北側延燒；勘查床鋪所鋪設草蓆受燒情形，草蓆下方已受燒碳化，上方尚未受火流波及仍保留原色，顯示火流由下方往上方延燒。勘查、挖掘放置蚊香器具處，發現緊鄰該處床頭櫃木材燒失情形較嚴重，比較臥室床鋪兩側腳架受燒情形，東側木製腳架下方有 1 段已燒失，顯示東側受燒情形較西側嚴重，該處即為放置蚊香位置，亦即為本案之起火處。

圖 1. 起火處位置。

(一) 家中點蚊香時，一定要把蚊香固定在專用鐵架上，最好把鐵架放置在瓷盤或金屬器皿內，同時注意不要靠近窗簾、蚊帳、床單和衣物等可燃物旁，以免因風吹動而將這些可燃物飄移到蚊香上而引起火災。

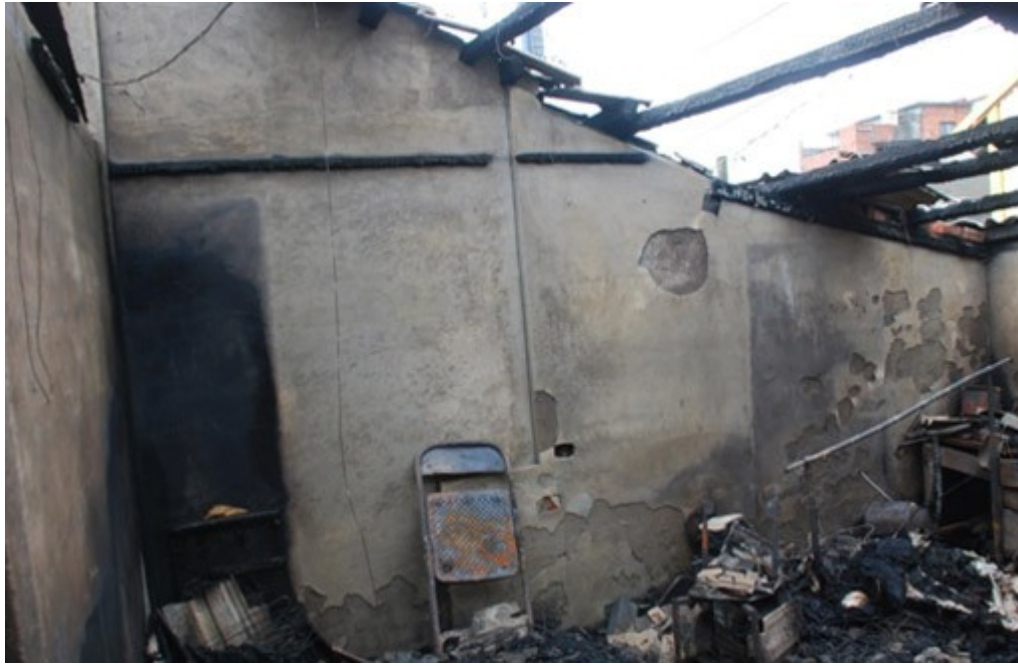
(二) 勘查西側臥室內西側牆面，以靠北側水泥受燒剝落嚴重，因該處放置晾衣架，衣架上掛滿衣物造成該處受燒剝落嚴重；西面牆中間下方水泥受燒剝落嚴重，因放置於西南側衣櫥受燒倒落，而造成該處受燒剝落嚴重；勘查西側臥室內東側牆面，以靠東側下方水泥受燒剝落嚴重，臥室床鋪支架受燒後往北側傾倒，比較木床支架受燒情形，以靠東側受燒碳化較西側嚴重，清除地面時發現床鋪北側地面受燒碳化較嚴重。

圖 2. 勘查西北側臥室內西側牆面，北側水泥受燒剝落嚴重；中間下方水泥受燒剝落嚴重，因放置於西南側衣櫥受燒倒落，而造成該處受燒剝落嚴重。

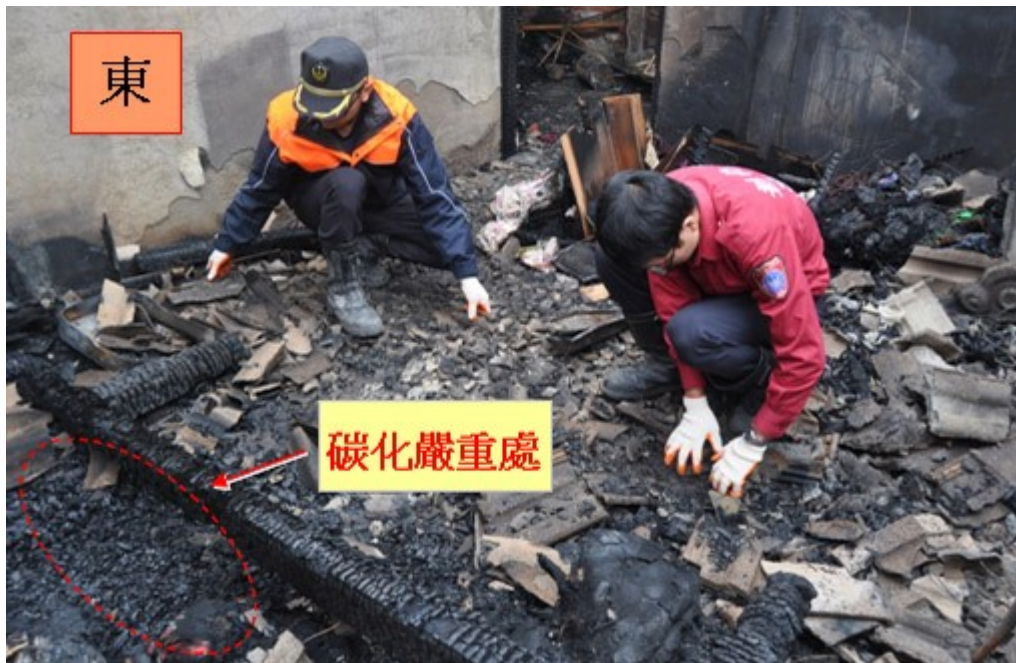
圖 3. 清除地面時發現床鋪北側物品受燒碳化較嚴重。

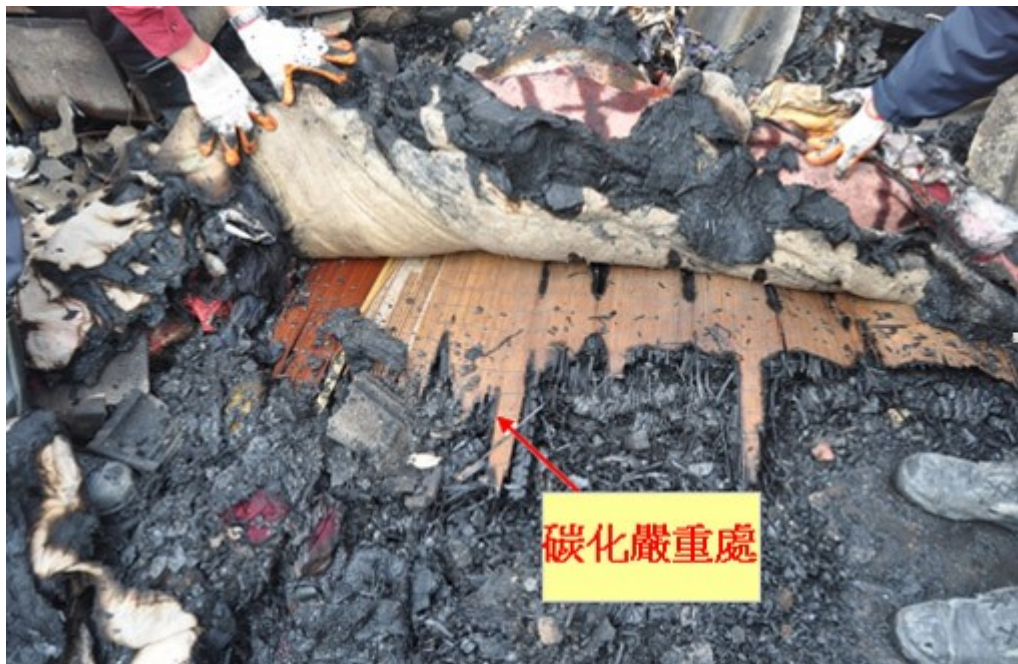
圖 5. 床鋪所鋪設之草蓆下方已受燒碳化，上方尚未受火流波及仍保留原色，顯示火流由下方往上方延燒。

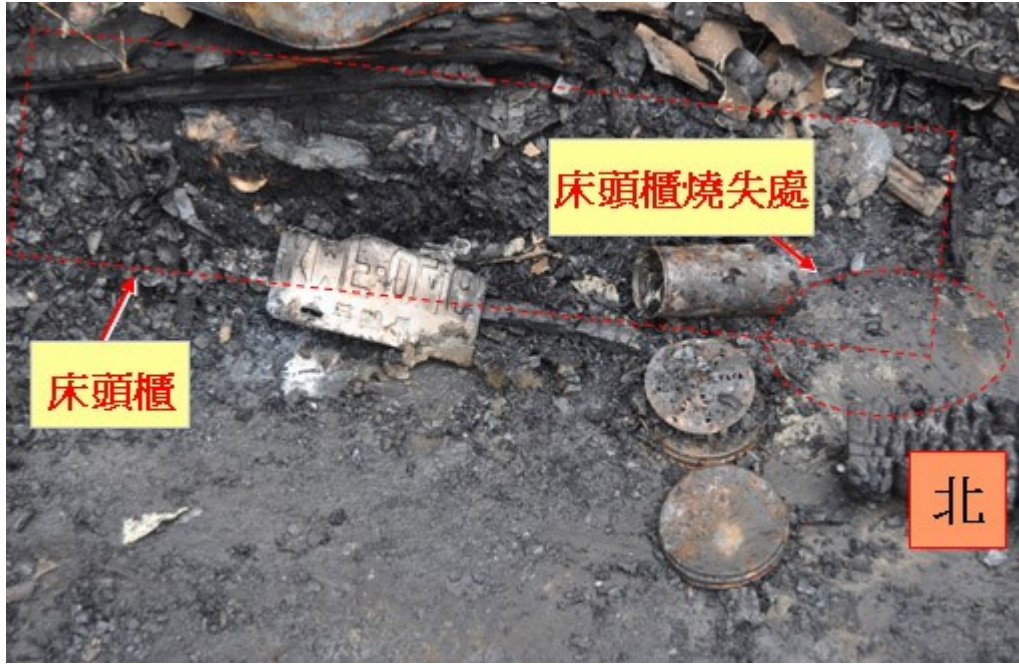
圖 6. 勘查、挖掘放置蚊香器具處，發現緊鄰該處床頭櫃木材燒失情形較嚴重。
