住宅火災縱火案例分析

文/圖 馬精忠

【火災概要】

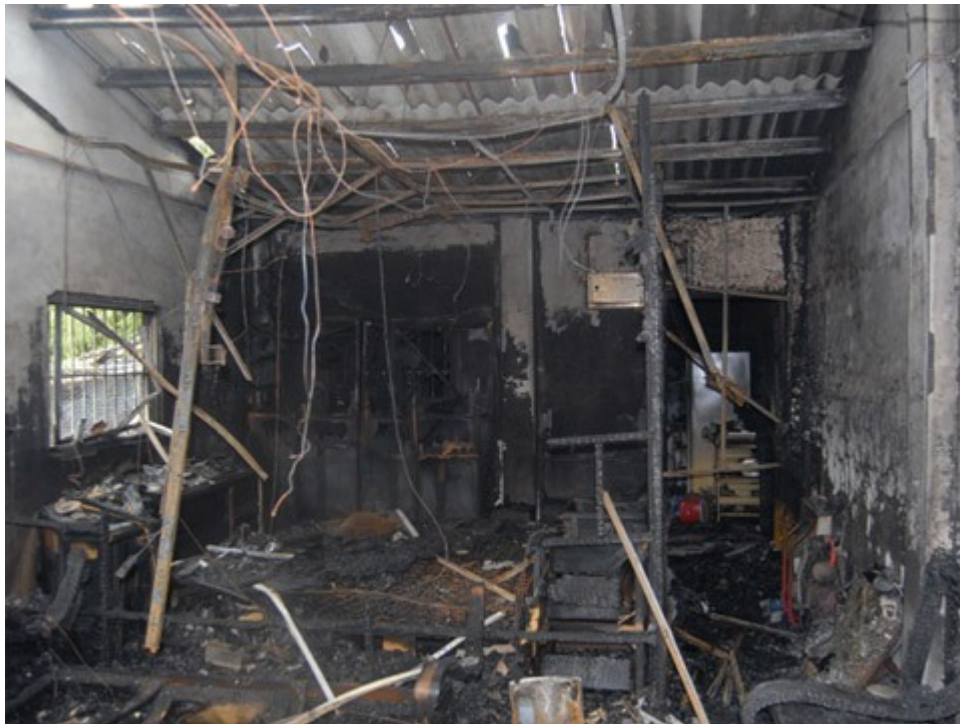
圖 2. 現場燃燒狀況

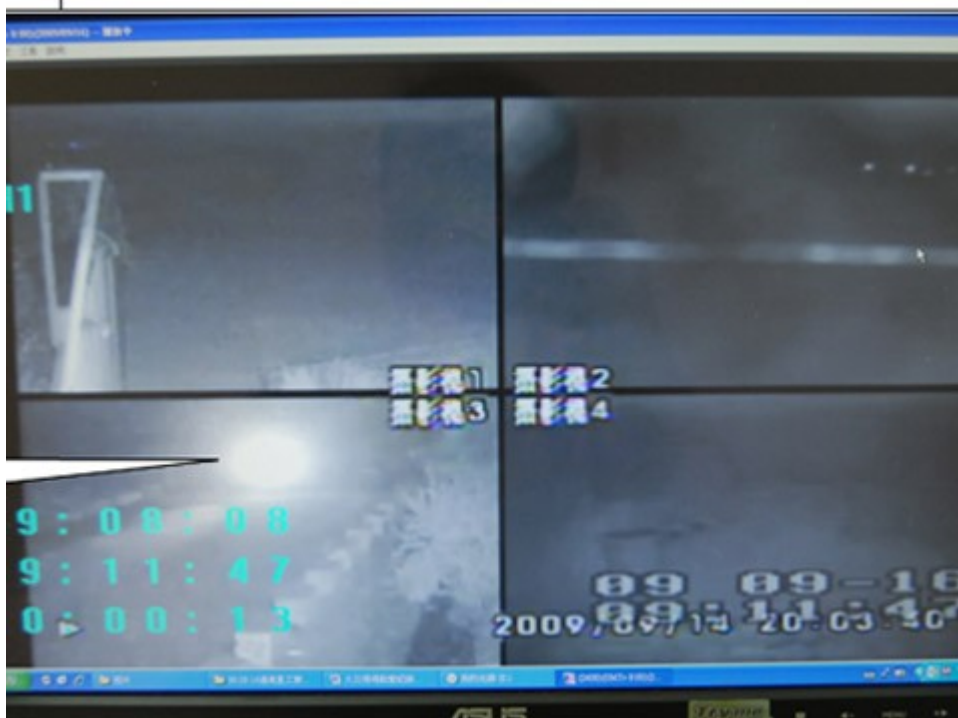
(三) 經調查人員調閱現場附近商家「○○汽車材料行」監視錄影設備中發現，火災發生前確有可疑人士騎乘機車進入起火戶，經比對其逗留現場至離開時間，與本案火警發生時間相吻合，研判該可疑人士涉嫌縱火嫌疑頗高，隨即啟動【縱火聯防機制】並通報轄區派出所介入調查，發現可疑人士為林○○，調查人員隨即對林○○進行談話筆錄製作，涉案嫌疑人林○○於談話筆錄中向調查人員坦承有縱火行為，全案移轉由轄區派出所繼續追查。

圖 3. 調閱附近攝影機 3 螢幕發現嫌疑人騎乘機車出現起火戶附近

(二) 案經火災調查人員調閱監視錄影，發現當時有可疑人員騎乘機車出現火警現場之畫面，經比對 119 受理民眾報案火警時間與嫌疑人林○○進出現場時間相吻合。
