住宅縱火火災案例分析 文/圖 陳忠村

【火災概要】

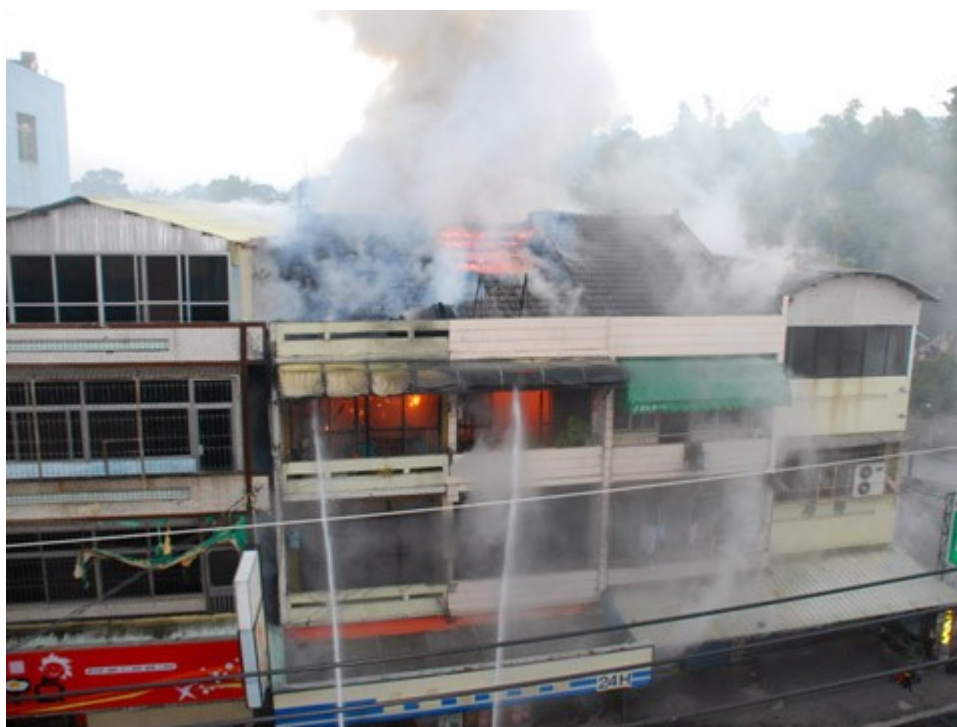
【圖1 現場燃燒狀況】

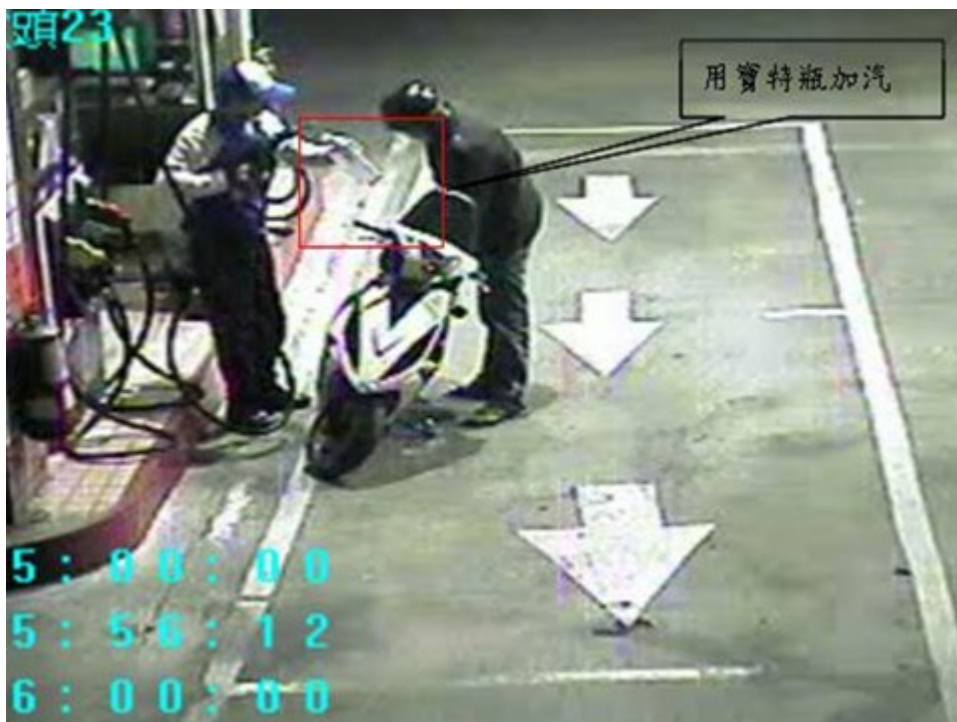
(三) 調閱附近加油站之錄影監視系統，發現有1名男性騎無牌照機車攜帶寶特瓶加油異常現象畫面。

【圖3 可疑男子以寶特瓶加油】

(二) 加強加油站員工安全教育觀念，對於民眾拿取容器購置大量汽油時應多加詢問購買使用目的。

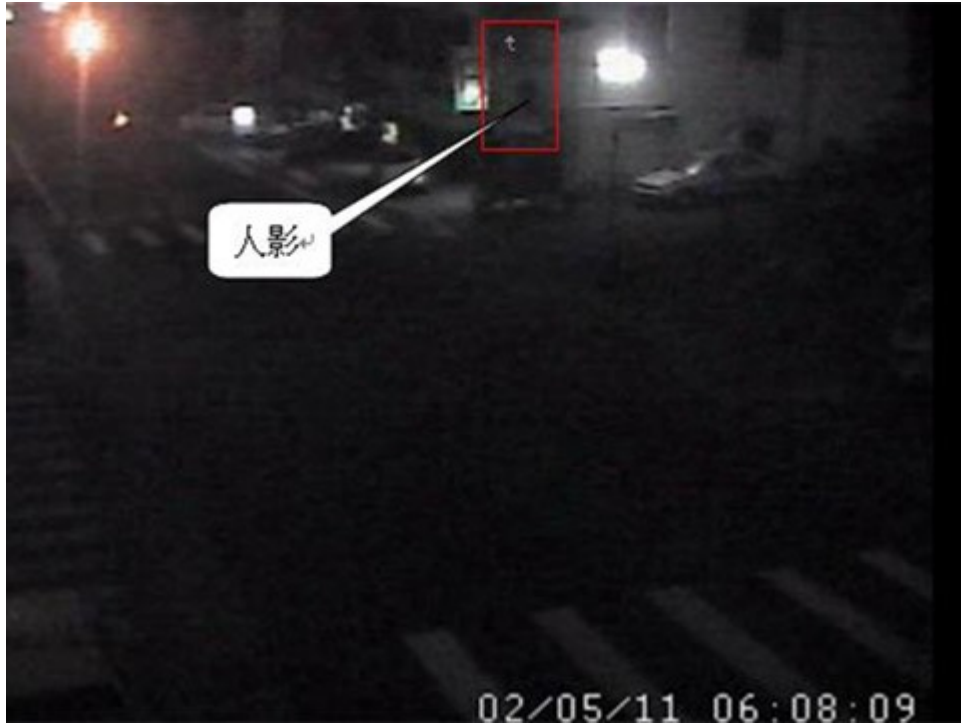
(二) 案經警方人員調閱監視錄影，發現當時有可疑人員從2樓跳下逃離現場之畫面。

【圖4 可疑男子由2樓跳下逃離】
