# 敬神祭祖引起火災案例分析

文/圖 鄭芳俊

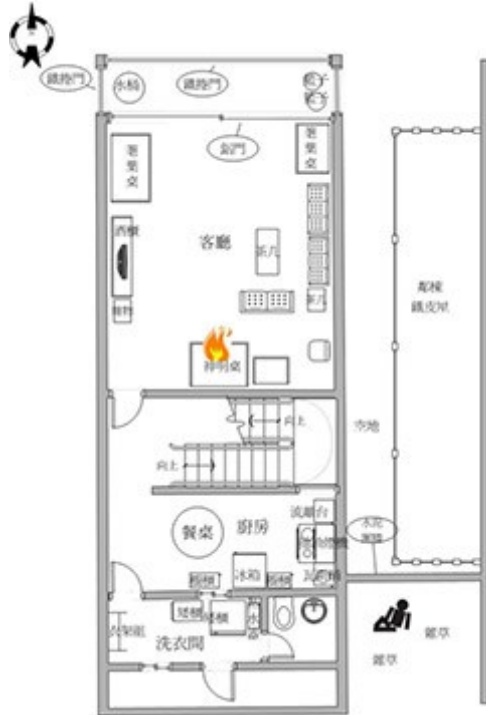
圖1：火災戶1樓平面配置圖、人員死傷位置及起火位置圖

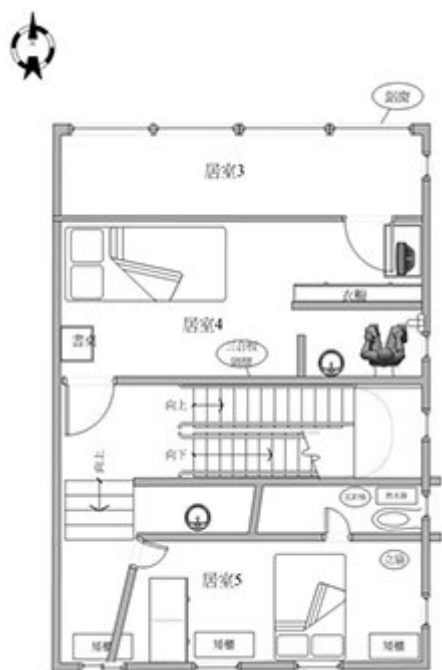
圖2：火災戶2樓平面配置圖、人員死傷位置圖。

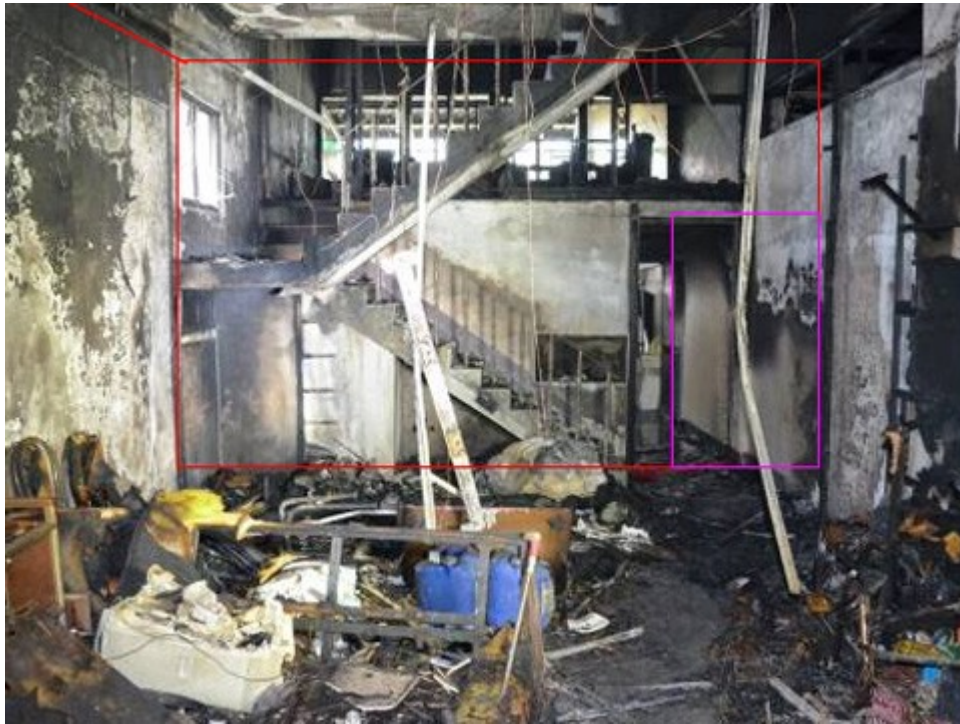
圖3：據屋主表示，起火戶1樓「客廳」南側原為擺放神龕之處所，樓梯與客廳間以木質合板隔間，並有裝設木質門片，樓梯下方之空間亦以木質合板建構一儲藏室之空間，屋主所稱之木質隔間均已燒毀。

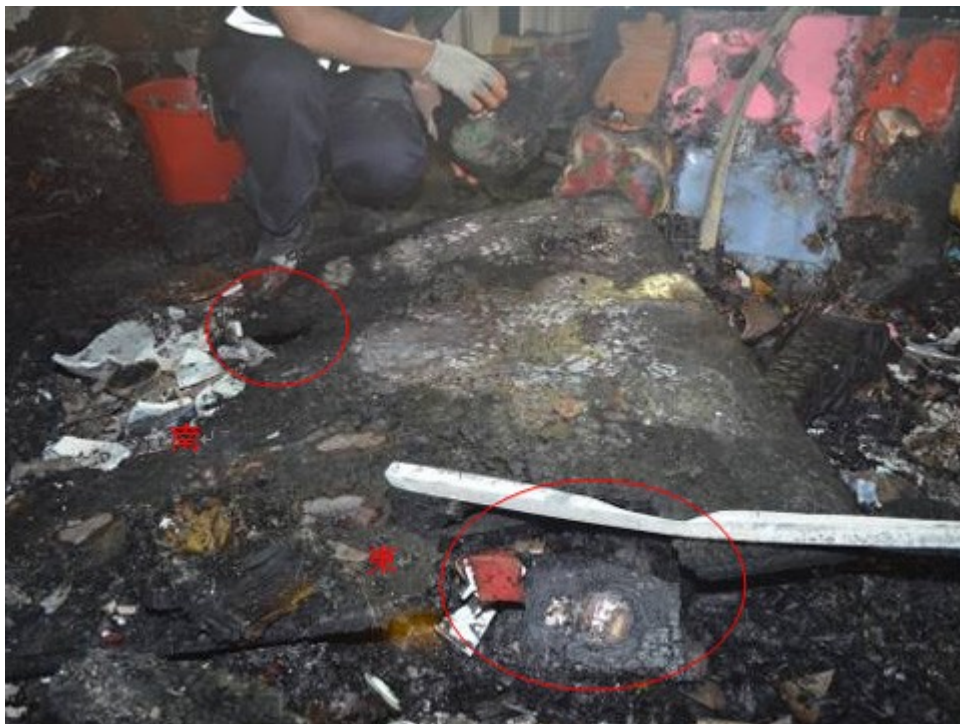
圖4：概觀神龕桌面共有東側及南側2處燒失（圈圈處），東側燒失之桌面下方可見一部分燒失之金紙堆。

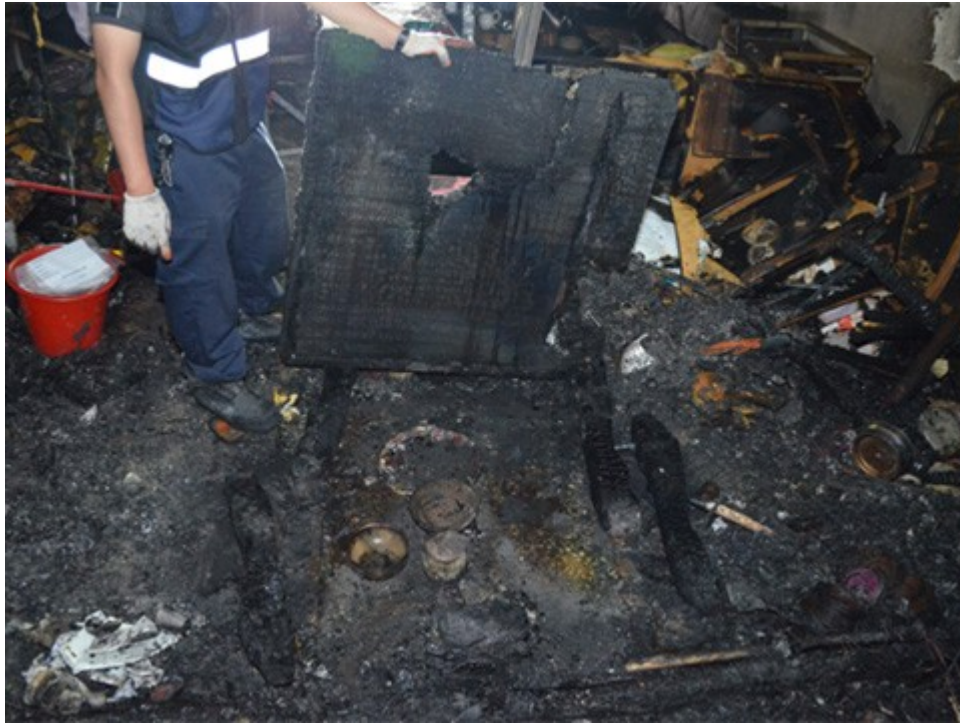
據鄰棟建築物屋主及附近居民表示該戶，當晚適逢死者家中祭拜之神明生日，並有擴大慶祝祭拜之行為，而後經朋友載出聚餐返家後（隔日凌晨約3時15分），至火災發生之時間約距1小時左右。由上述跡象顯示，該住戶平時即常常燒香拜拜，且火災當日晚間據鄰居表示亦確實有燒香拜拜行為。經火災調查人員勘查該神龕正反兩面受燒情形，發現燒穿之位置下方正好為祭拜虎爺香爐之位置，故本案研判以敬神祭祖不慎引起火災之可能性較大。

圖 5：該神龕靠隔間牆處燒失之孔洞，對照祭祀虎爺物品之位置，發現正好為虎爺前香爐之上方

（一）香爐應定期清理，勿因香腳過多而造成發爐現象，亦應與神像衣飾、配件等保持距離，以防經長時間蓄熱後引火燃燒。

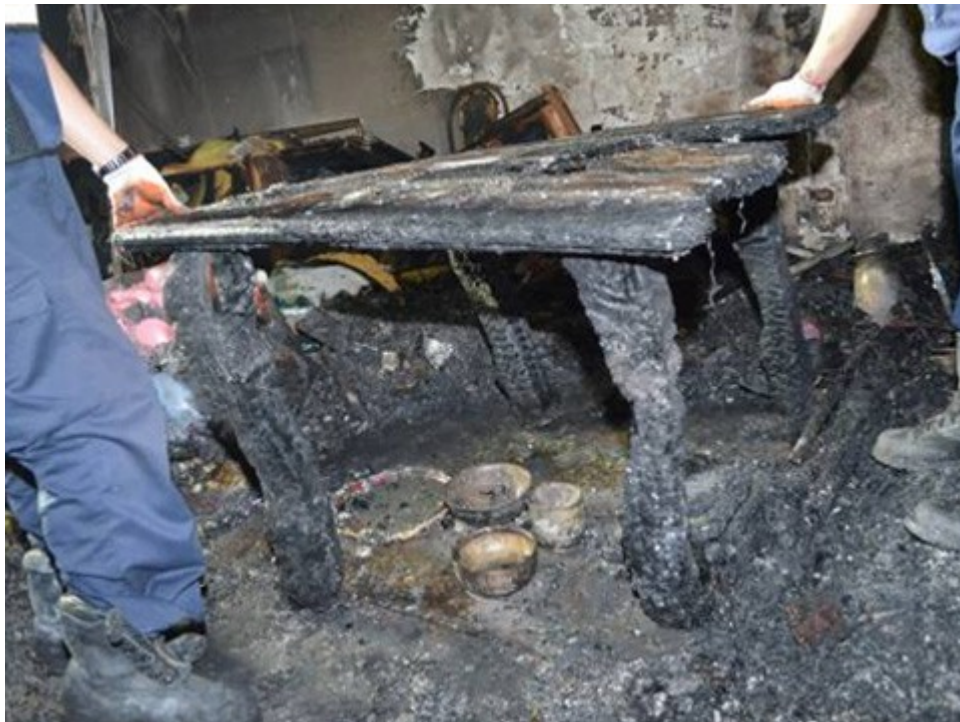
圖 6：復原神龕木桌，神龕下方有祭祀虎爺神明之物品，發現靠樓梯旁之一對桌腳受燒碳化及燒細情形較靠客廳處嚴重。
