簑衣上插香祭拜神農起火案例

文/圖 莊增同

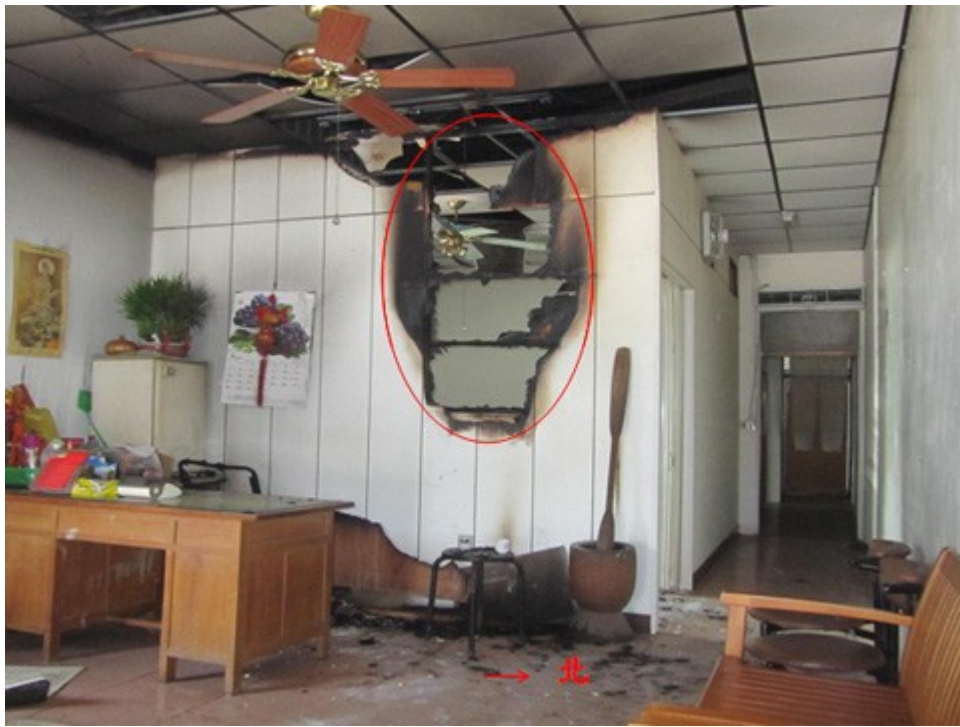
圖1：觀察青草店東側客廳，西邊隔間牆的夾板自離地約1公尺處往上至天花板局部炭化燒失，天花板部分燻黑掉落。

(一) 客廳之隔間牆，牆面夾板自離地約 1 公尺處起，往上至天花板局部炭化燒失，天花板部分燻黑掉落。

(四) 牆面夾板是自吊掛簔衣的位置起，往上至天花板呈現柱狀炭化燒失，顯示延燒火流起自簔衣位置。

簔衣的椰棕纖維為非常乾燥且綿密的材質，接觸到微小火源極易擴大悶燒起火，所以祭拜神祉不可將香炷插在易燃物上、香炷要插牢遠離易燃物、香爐裡的香支應定期清理以避免發火情形發生。
