媽祖繞境祈福未到 祝融搶先來鬧

文/圖 陳彥泊

【火災概要】

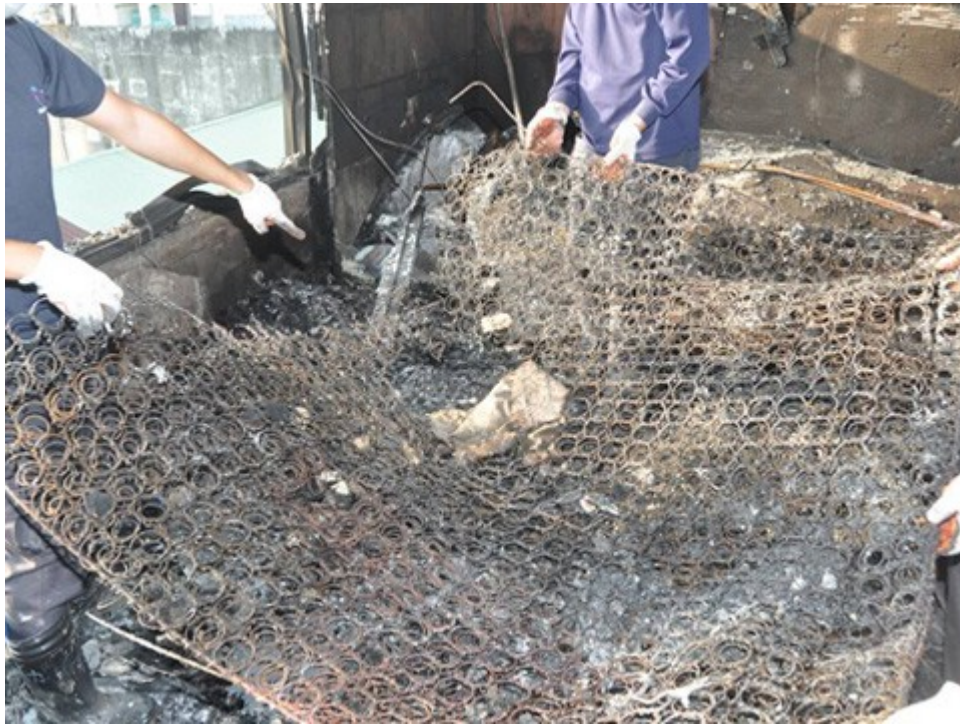
圖 1：彈簧床靠近西側窗邊位置燒破呈現一缺角。

（一）勘查大樓 7 樓西側窗口下方有 1 受燒彈簧床殘留，靠近窗邊附近受燒後破洞呈現缺角，彈簧結構脫落嚴重，該處固定用鐵條已與床體分離（圖 1）。

（二）勘查窗口附近有 1 組彈簧床，床面包覆布料已燒失，靠近窗戶之彈簧結構有燒破呈現缺角痕跡，研判該處曾受到小面積且長時間劇烈燃燒所致，再勘查該處窗戶為推拉式可活動設計，以及比對 4 個月前 google 街景圖大樓窗戶推斷火災時未完全關閉，如煙火在窗口引爆係可能直接引起火災。

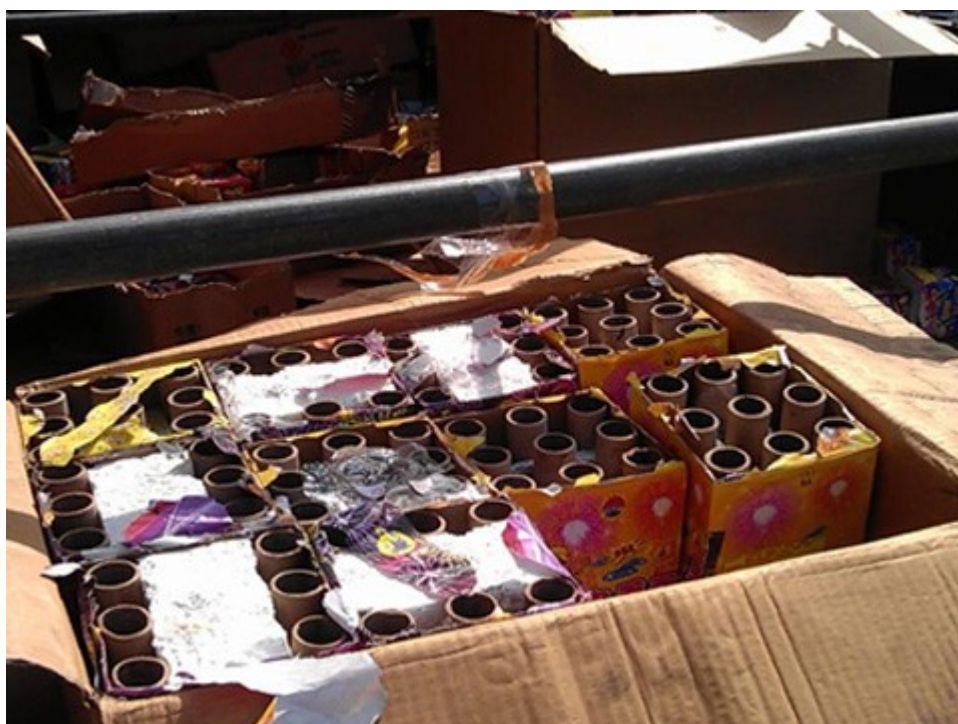
(三) 沿路施放煙火之小貨車上堆放多盒已施放完畢之「九美美」9發升空類爆竹煙火(圖2)。查「九美美」爆竹煙火於100年4月8日通過財團法人消防安全中心基金會通過認證(編號NT100E0049),且包裝盒上明確標示:「請選擇四周20公尺內無易燃物之空曠平坦地點燃放,上空絕對不能有任何建築物及障礙物,以策安全。」另依「一般爆竹煙火型式認可及個別認可作業辦法」第5條第5項第3款明訂升空類一般爆竹煙火「筒內有爆炸藥劑者,距離發射點30公尺以上始得開始產生爆炸效果」,查火災現場7樓高度約21公尺左右,為升空類煙火高度可及範圍,故研判因施放爆竹煙火引起火災之可能性較大。

圖2：小貨車上施放之「九美美」爆竹煙火於100年4月8日通過財團法人消防安全中心基金會通過認證(編號NT100E0049),屬於升空類一般爆竹煙火。

(一) 臺灣各地市(鎮)中心人口稠密,多為連棟式建築物,且巷道狹窄,在市區內施放爆竹煙火就好像是一枚枚未爆彈,在無法與周遭建築物保持安全距離情況下,隨時都可能引發火災,如需燃放爆竹煙火務必購買具專業機構認可標示之合法煙火,且遵照其產品使用說明進行施放。
