# 廟會燃放鞭炮引起火災案例分析

文/圖 劉惠婷

消防影音新聞台首頁 :: 案例宣導 :: **100年6月份新聞**

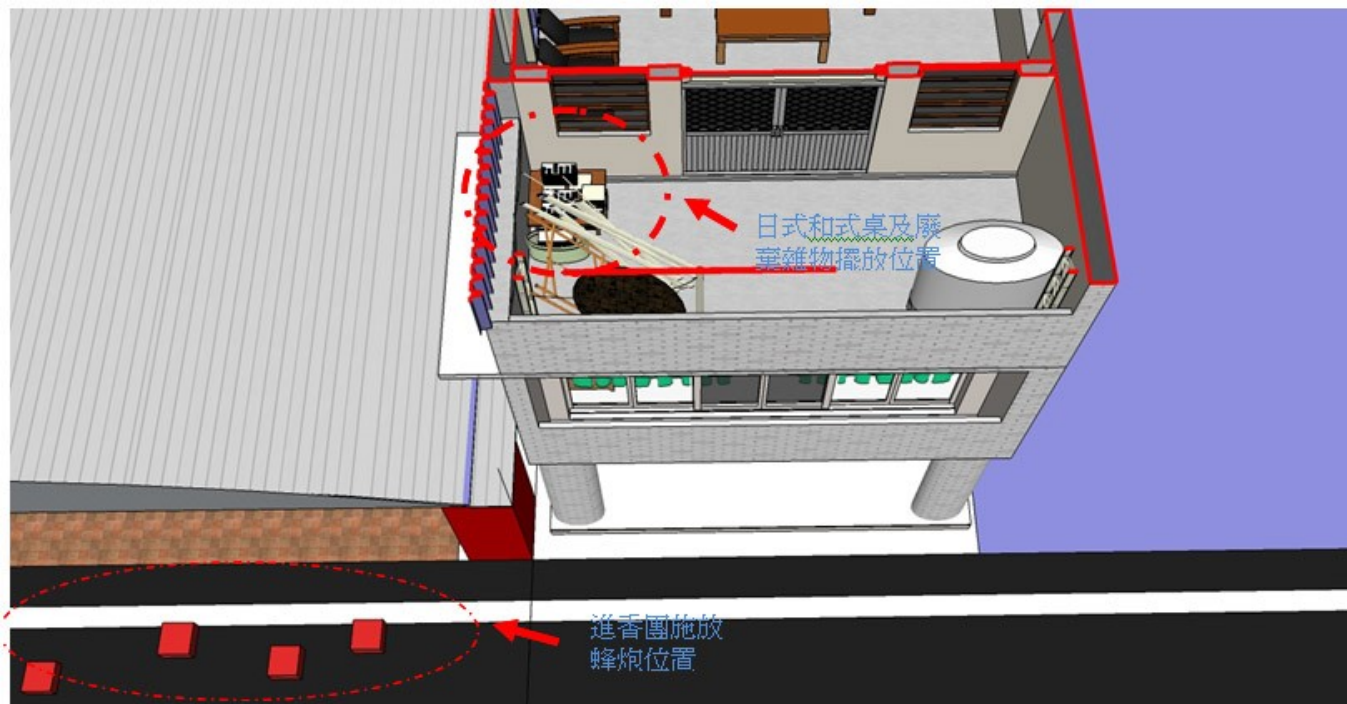
圖 2. 起火處相關位置說明

（四）勘查陽台南側及西側牆面，發現牆壁受燒剝落情形以靠上半部較為嚴重，火流呈現由原放置和式桌高度往西北及東南側方向延燒。

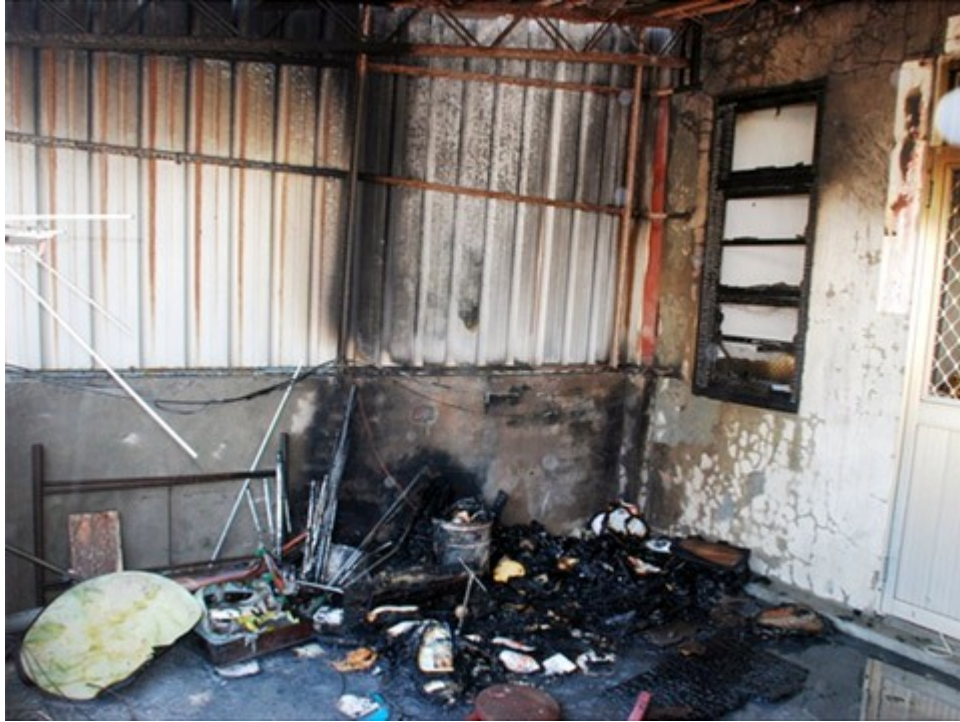
（三）勘查起火戶 3 樓陽台東側前方鐵皮加蓋置物間，位於西南側處擺放木製和式矮桌及紙堆呈現受火煙燒損情形，西側室內神明廳僅窗戶受火勢波及燒損。

圖3. 住宅3樓鐵皮加蓋置物間；位於西南側處擺放木製和式矮桌及紙堆呈現受火煙燒損情形，西側室內神明廳僅窗戶受火勢波及燒損。

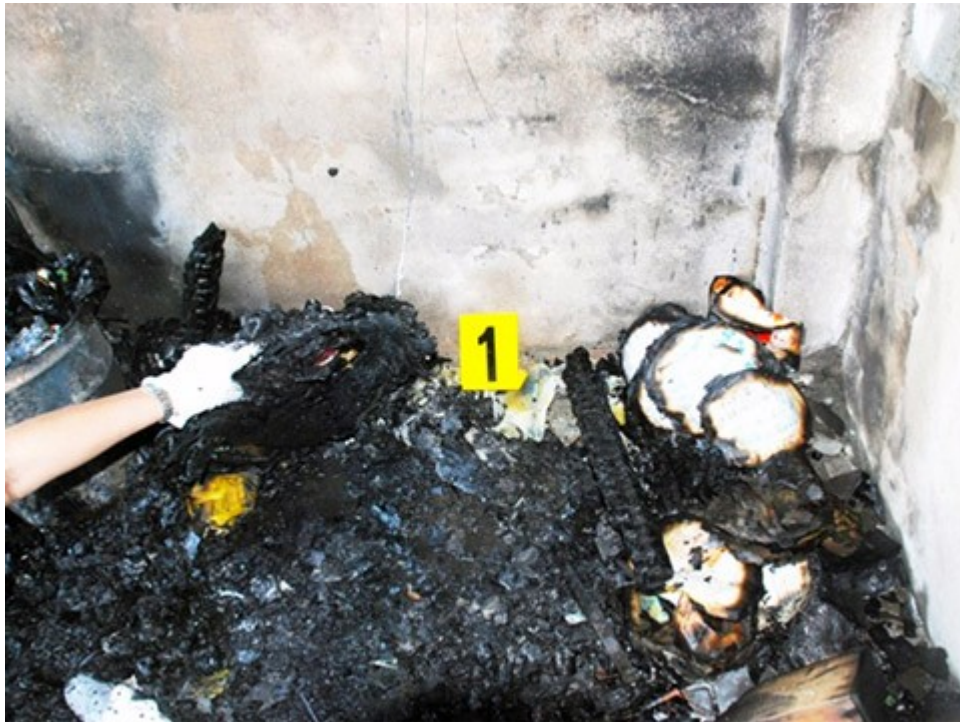
（三）依現場勘查燃燒情形顯示，僅起火戶 3 樓陽台西南側處有受火勢劇烈燒損，現場清除燒燬物品未發現有電氣設備通電使用及其他可疑發火（源）物，火災發生前僅進香團至○○宮進香並燃放冲天炮情形，故不排除以施放蜂炮引起火災可能性較大。

圖4. 勘查挖掘起火處附近僅發現木材及紙張燒燬碳化物，附近未發現有電氣設備通電使用情形。

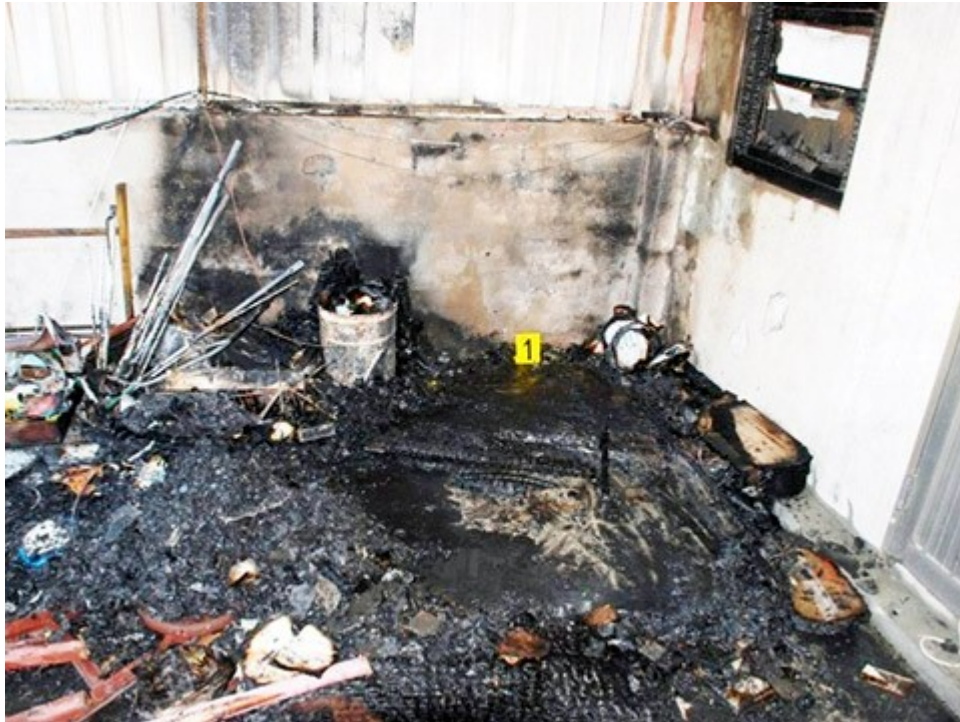
圖 5. 清除起火處除殘留木材及紙張燒損嚴重碳化物外，未發現其他可疑發火(源)物。

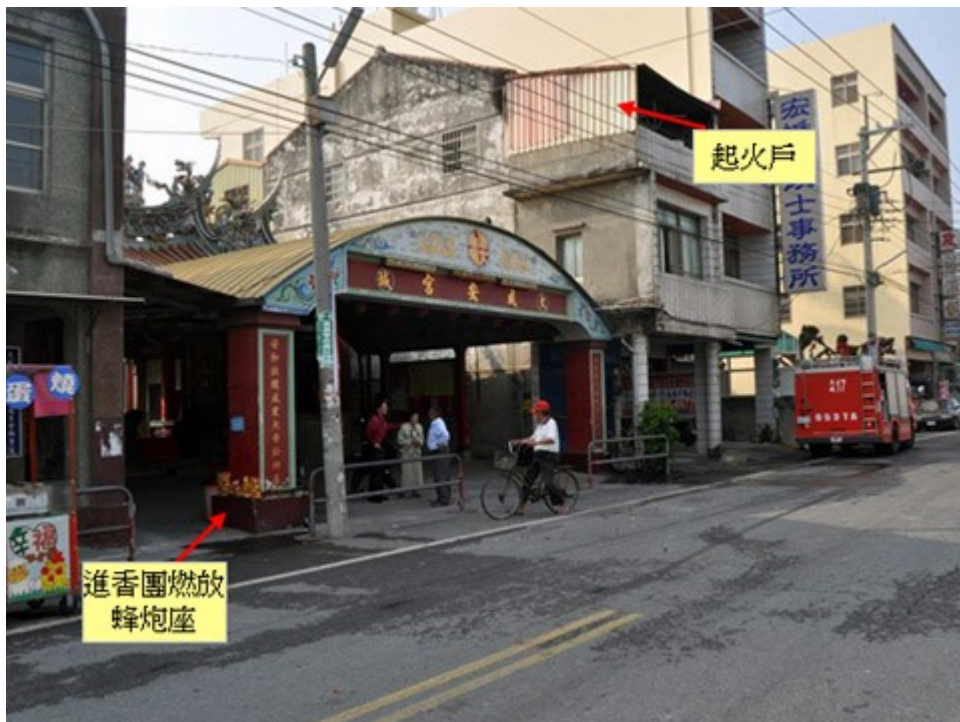
（五）據起火戶所有人筆錄表示，「火災發生前有進香團至○○宮進香並燃放冲天炮」且地上有些許燃放爆竹煙火紙屑殘留物，勘查南側○○宮廟前垃圾桶內殘留 28 座蜂炮底座，檢視蜂炮底座尚殘留煙火燃放後餘溫跡象。

（二）進香團至起火戶隔壁○○宮進香時，廟方及進香隊伍為表示歡迎之意，於廟前廣場燃放蜂炮等爆竹煙火，廟方未依產品使用說明進行施放及保持適當安全距離，因隔壁（起火戶）3 樓陽台為開放性空間，未有圍牆阻隔，以致於爆竹煙火飛入引燃雜物堆。

圖 6. 據起火戶所有人筆錄表示火災發生前有進香團至咸安宮進香並燃放冲天炮

(3) 應依照產品使用說明進行燃放。
