第五章 其他防災作為

第一節 建置歷史災情、氣象資料庫

宜蘭縣 107 年度災害防救深耕第 3 期計畫-期中審查成果報告

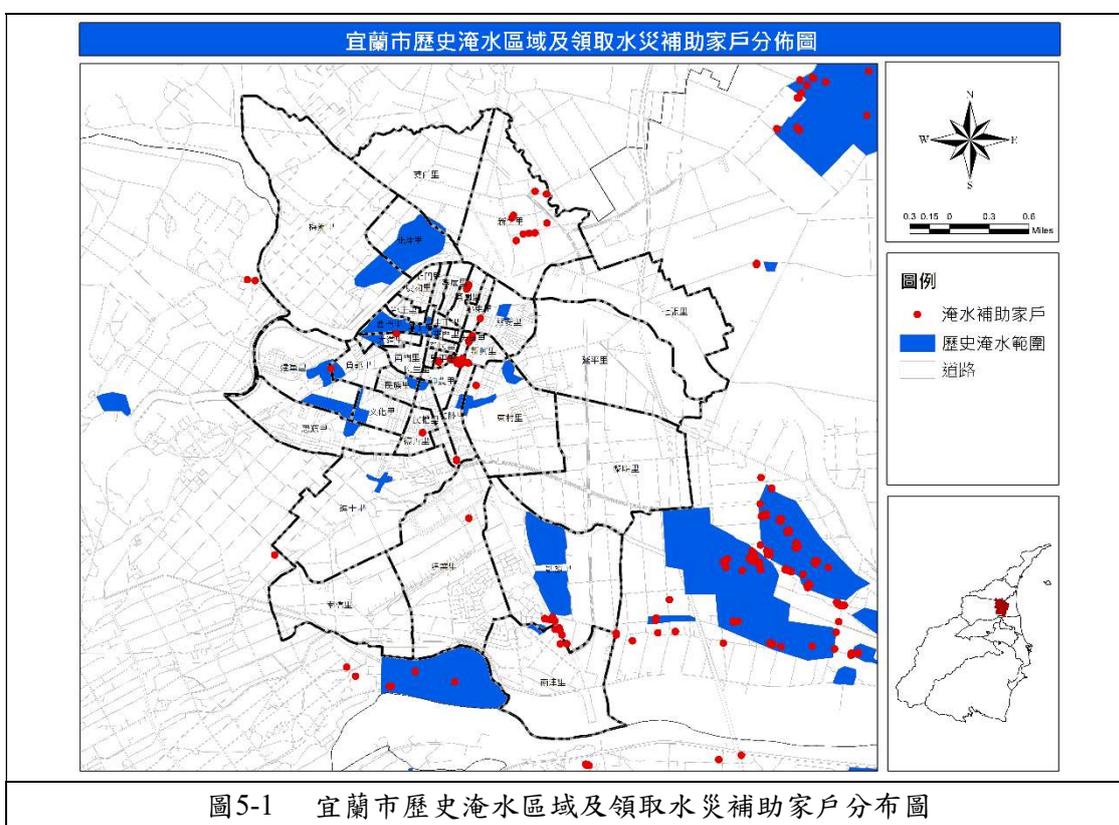
圖5-1 宜蘭市歷史淹水區域及領取水災補助家戶分佈圖

宜蘭市在地勢平坦不利排水的先天條件之下，從近年的颱風災害發生原因中，可發生本市淹水情形的發生，多數是因為排水系統沒有定時清理疏通，始導致排水系統堵塞釀成水災。下表為宜蘭市近年發生的颱風災害的列表說明：

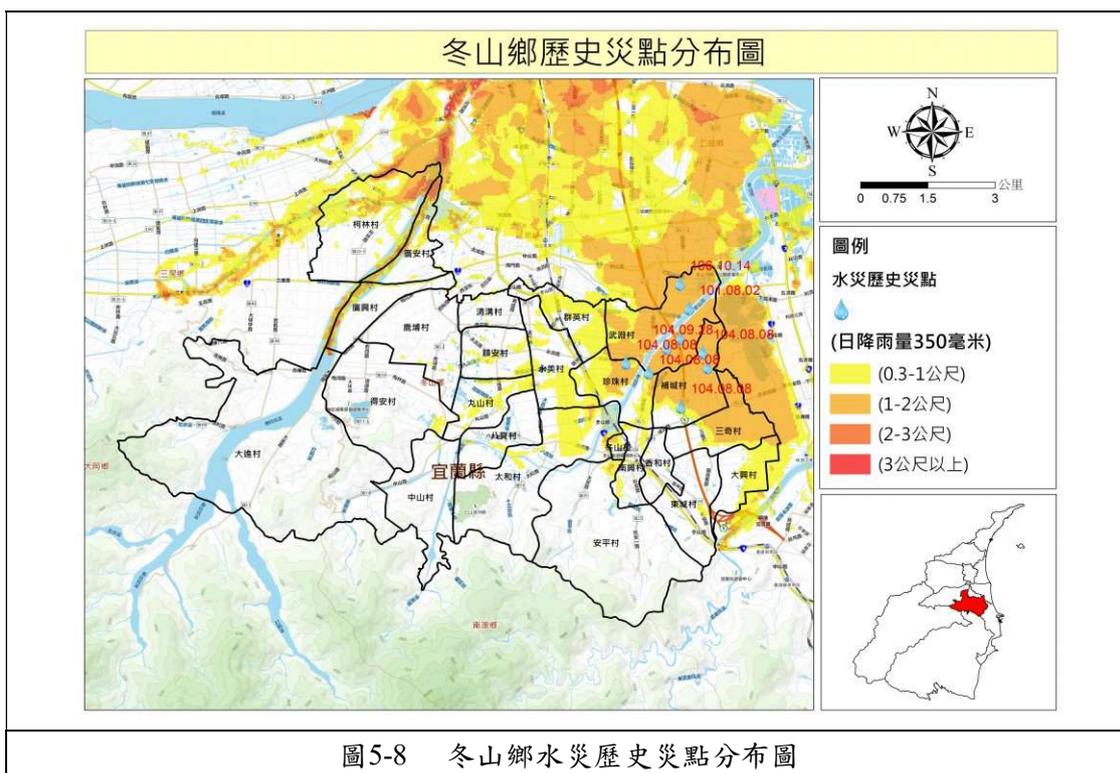
圖5-8 冬山鄉水災歷史災點分布圖

冬山鄉本身西南區的地勢偏高，而東北區則較為平坦，因此大雨及颱風來襲時，本鄉東北區域都容易產生淹水情況發生，倘若又遇上漲潮時分，便會產生淹水消退困難的情形，下表為冬山鄉近年發生的颱風災害列表說明：

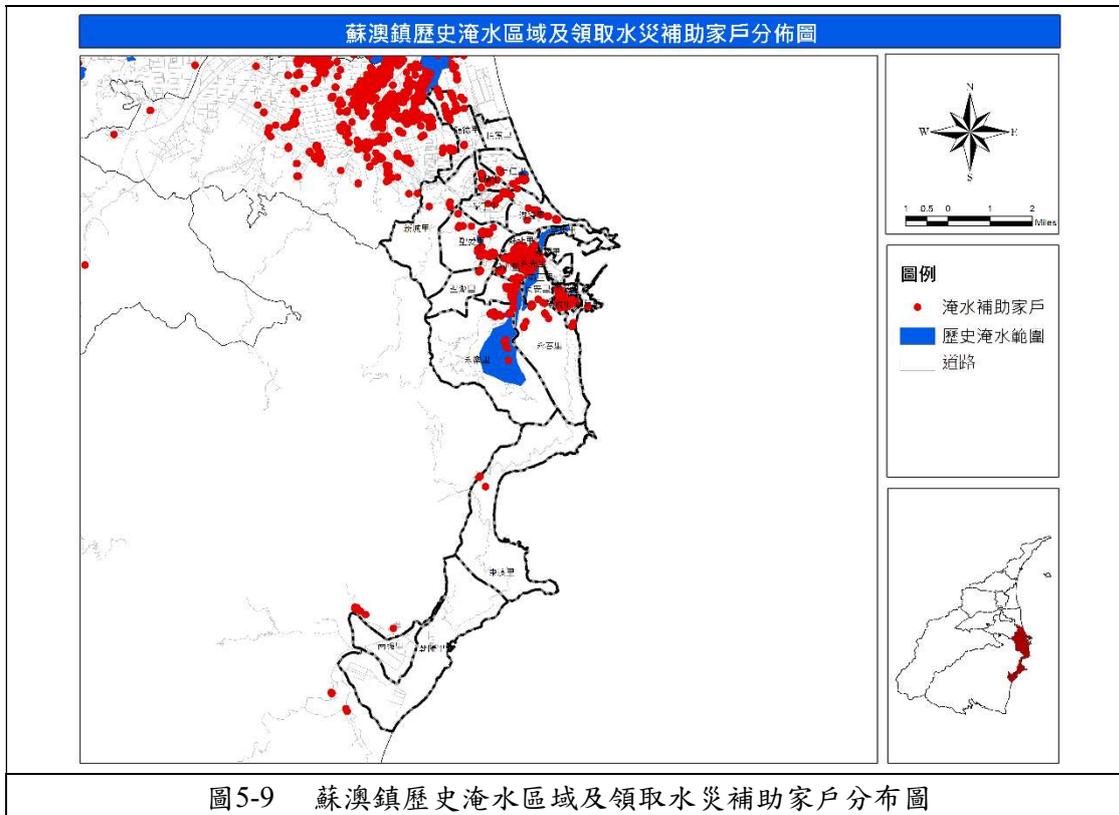
圖5-9 蘇澳鎮歷史淹水區域及領取水災補助家戶分佈圖

蘇澳鎮的地理特性加上面臨海港，因此大雨及颱風來襲時，都容易產生淹水情況發生，倘若又遇上漲潮時分，便會產生淹水消退困難的情形，下表為蘇澳鎮近年發生的颶洪災害列表說明：

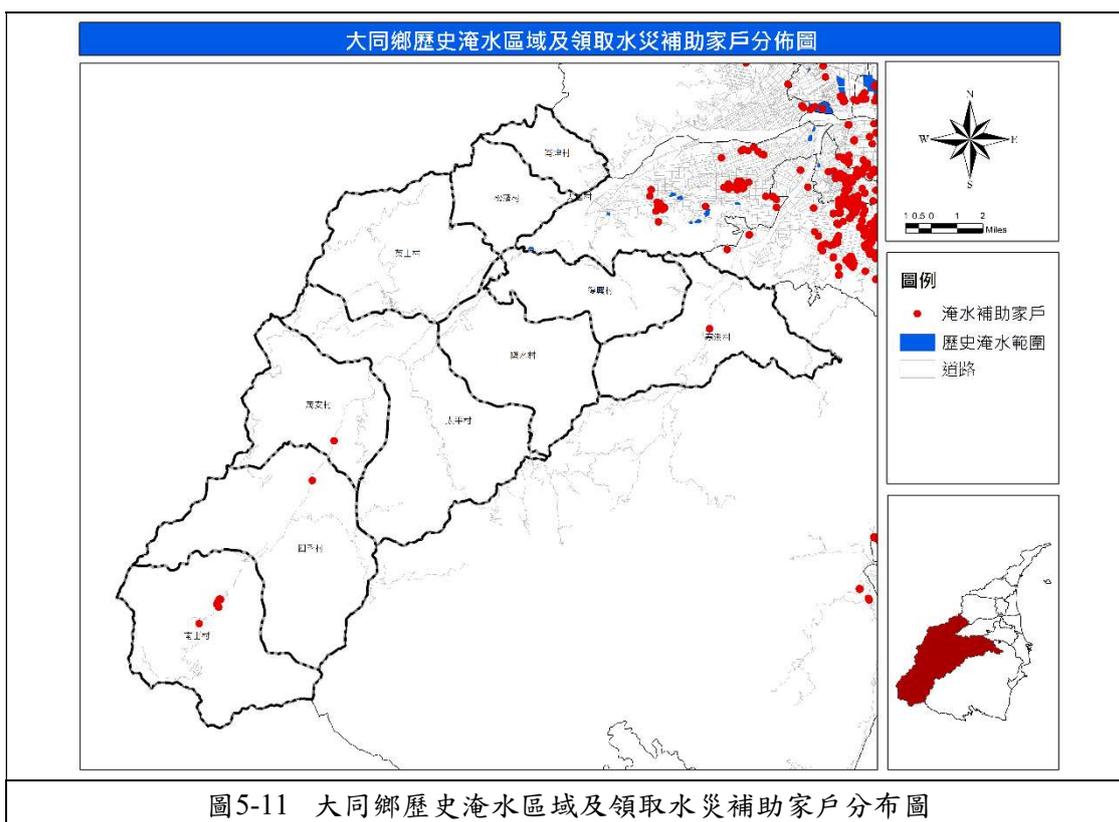
圖5-11 大同鄉歷史淹水區域及領取水災補助家戶分佈圖

大同鄉本身地勢較高，少有淹水災害影響，但由於位於蘭陽溪、寒溪等溪流上游，因此大雨及颱風來襲時，都容易產生河水暴漲、溢堤情況發生，下表為大同鄉近年發生的颱洪災害列表說明：

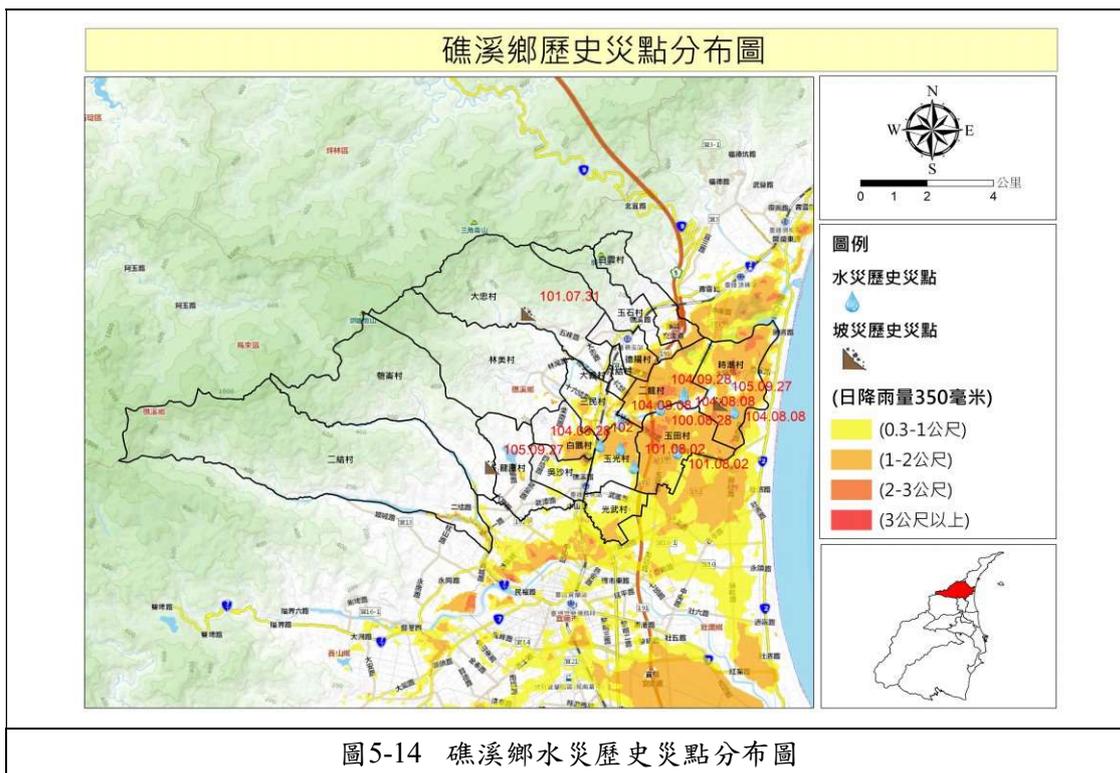
圖5-14 礁溪鄉水災歷史災點分布圖

下表為礁溪鄉歷年的淹水情形及淹水地區之分佈，從圖表中可以發現，礁溪鄉主要的易淹水區域分別是位在時潮村、玉田村、玉光村及二龍村，另外在大義村及六結村的中山路兩側亦曾經有淹水情形發生：

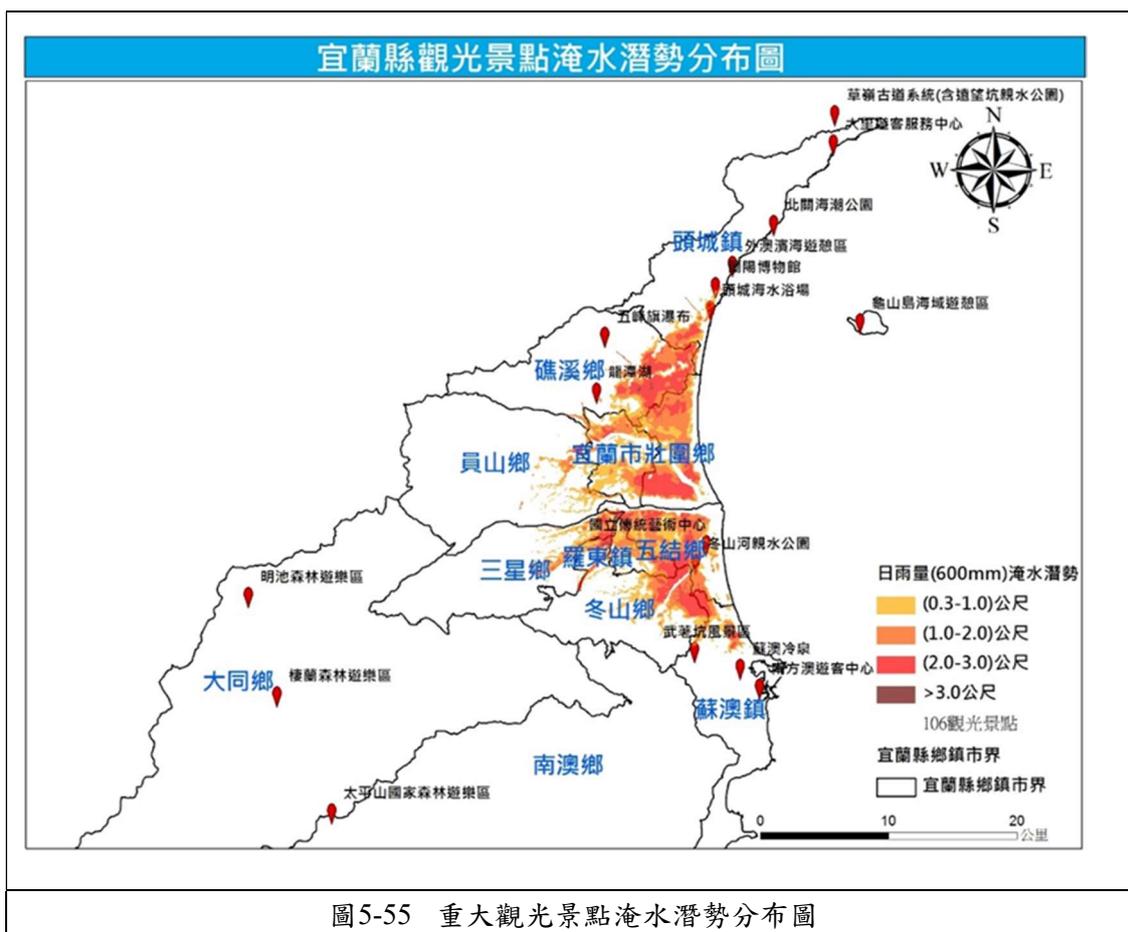
圖5-55 重大觀光景點淹水潛勢分布圖

透過淹水潛勢與觀光景點套疊，並未受淹水潛勢影響。
