南澳鄉碧候社區旁野溪  
排水治理善工程  
(規劃設計階段)

本計畫為辦理南澳鄉碧侯社區旁野溪排水治理改善工程於設計階段之生態檢核作業，該案工程位於宜蘭縣南澳鄉碧侯村，屬一獨立集水區，位於南澳北溪進入平地之左岸，並於 109 年 4 月 8 日起辦理設計階段生態檢核作業。相關資訊說明如下：

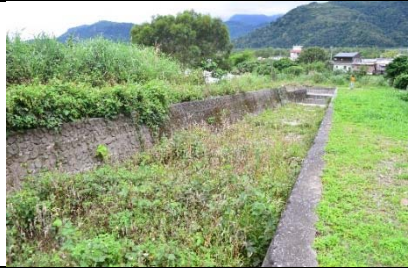
人工林	既有溝渠現況

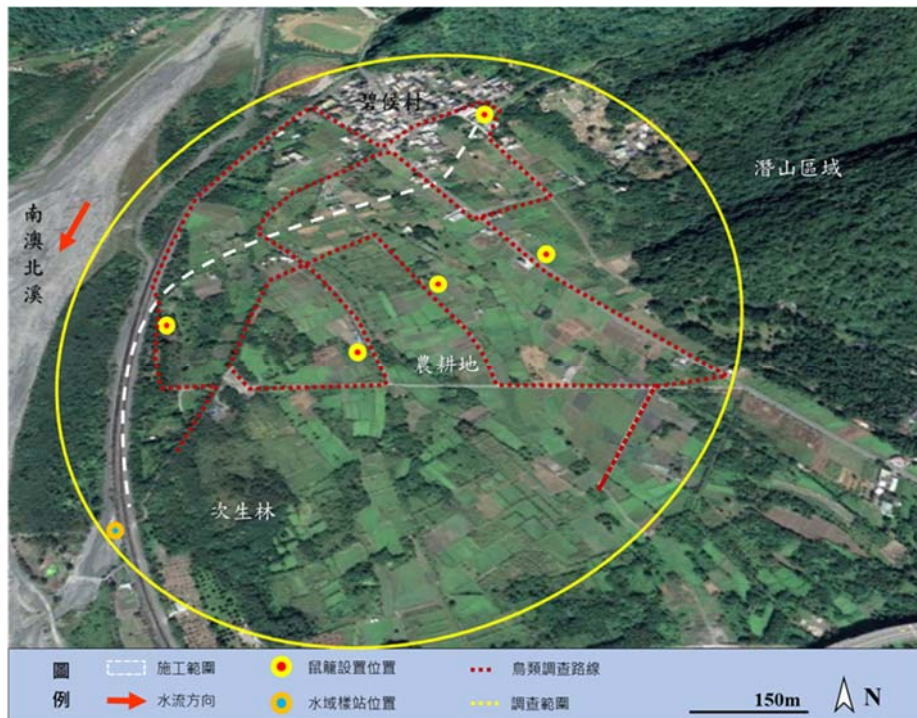
圖 2-1 南澳鄉碧侯社區旁野溪排水治理善工程生態調查範圍與樣站分佈圖

本計畫水陸域生態調查日期如表表 2-1 所示，調查範圍如圖 2-1 所示，生態調查結果詳參南澳鄉碧侯社區四季生態調查報告，並輔以「台灣生物多樣性網站」、「e-bird」等周邊地區生態調查報告相關生態調查資料進行生態資料盤點。

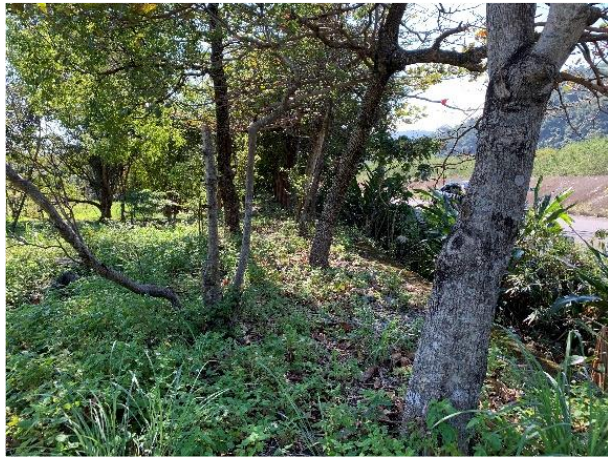
1. 植被相 1：(說明：既有堤後道路旁樹木)

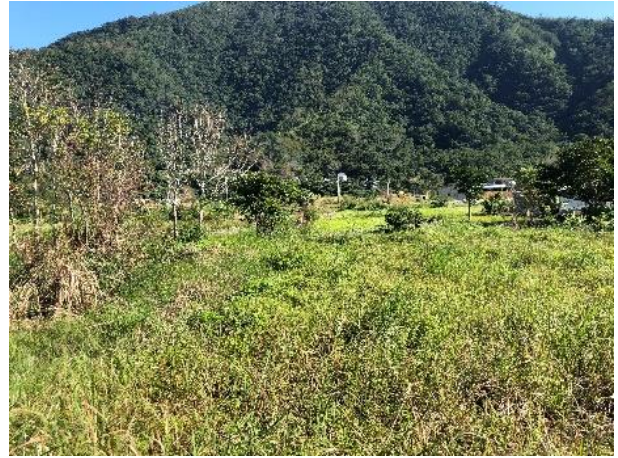
2. 植被相 2：(說明：碧候社區新設水路預定地現況土地以耕地為整)

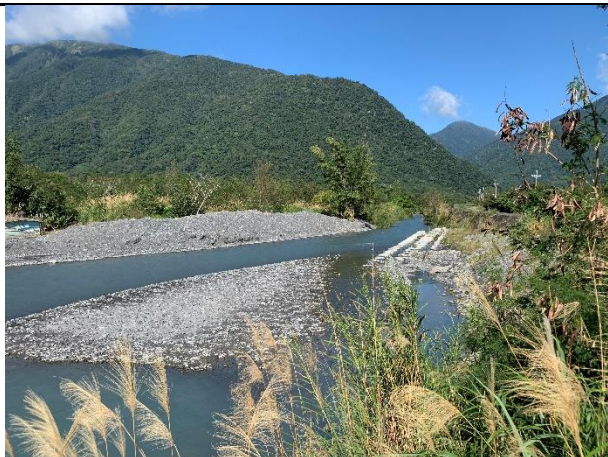
3. 溪流類型 1：(說明：南澳北溪現況)

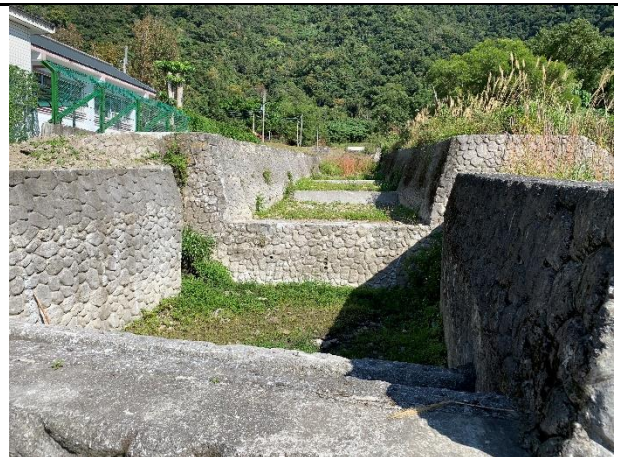
4. 溪流類型 2：(說明：野溪上游沉砂池已完成)
