# 宜蘭縣政府處理建築物外牆磁磚掉落流程圖

## 宜蘭縣建築物外牆自我視檢計畫

(參照 100 年 12 月內政部建築研究所:建築立面更新健診與評估系統之研究)

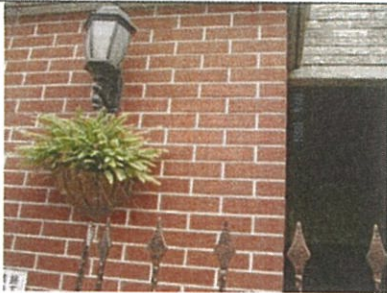
0 (正常)

劣化程度 (詳附表 1)	正常	膨脹、色差、白華、吐黑	磁磚剝落可見外牆粉刷層	粉刷層已破壞保護層未破壞	保護層已破壞
	0 分	1 分	2 分	3 分	4 分
劣化範圍(破壞面積/該面總面積) (詳附表 2)	0%	1-5%	6-10%	11-15%	16%
	0 分	1 分	2 分	3 分	4 分
對建物服務及安全影響 (詳附表 3)	不對行經路人造成影響(無人行經)	少數特定人使用下(ex 社區內通路)	多數特定人使用下(ex 社區內出入口)	少數不特定人使用(ex 小尺度臨外馬路)	多數不特定人使用(ex 大尺度臨外馬路)
	0 分	1 分	2 分	3 分	4 分
	0~1 層建築物	1~3 層建築物	4~6 層建築物	7~9 層建築物	10 層建築物以上
	0 分	1 分	2 分	3 分	4 分
	臨接道路 1M 以下	臨接道路 1~2M 以下	臨接道路 2~6 米以下	臨接道路 6~12M 以下	臨接道路 12M 以上
0 分	1 分	2 分	3 分	4 分

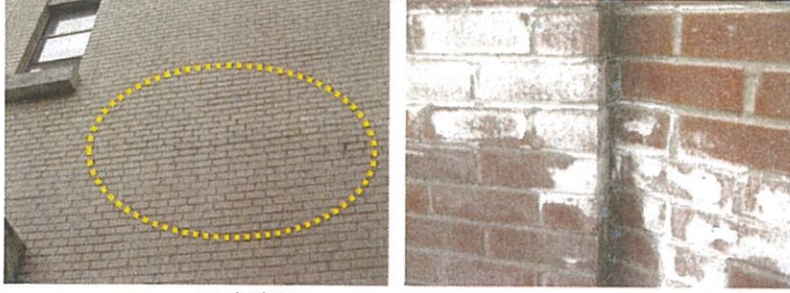
1 (膨脹, 色差, 白華、吐黑)

<p data-bbox="678 884 805 907">磁磚膨脹</p> <p data-bbox="1181 884 1244 907">白華</p>
2 (磁磚剝落可見外牆粉刷層)

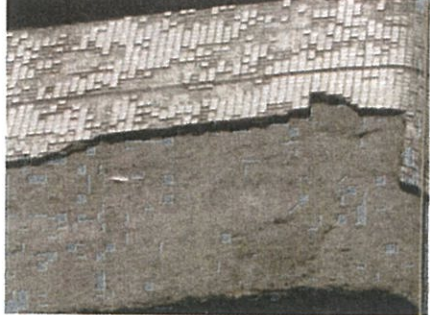
3 (粉刷層已破壞 保護層未破壞)

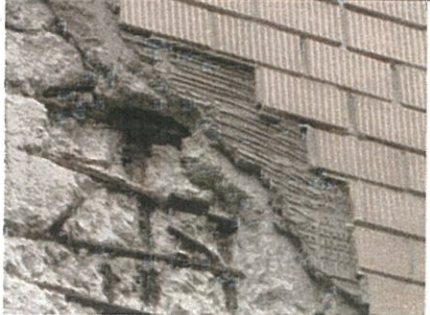
4 (保護層已破壞)

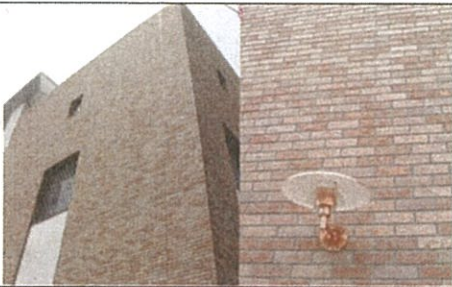
0 (0%)
