主旨：檢陳 鈞府105年5月31日「碧候溫泉秘湯型示範區季溫泉遊客服務中心新建工程(水電工程)正式驗收紀錄」一份，詳如說明，請鑒察。

主旨：檢送本府105年5月31日「碧候溫泉祕湯型示範區暨溫泉遊客服務中心新建工程(水電工程)」正式驗收紀錄，並依會驗單位意見針對本次驗收之新增改善項目，已請施工、設計單位進行改善與說明(如附件1)，惠請會驗單位南澳鄉公所簽認後擲回，請查照。

驗收紀錄

工程項目：碧候溫泉祕湯行示範區暨遊客服務中心新建工程(水電工程)

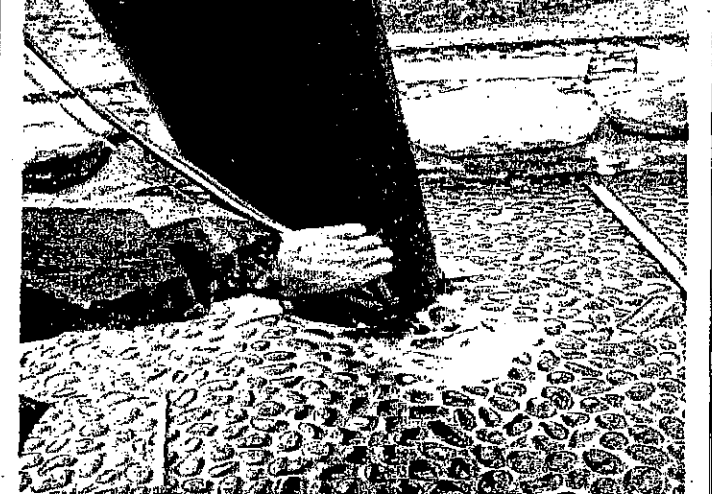
<p>施工前</p> <p>說明：SPA池A池中間花架下燈線怕漏電考量監造及業主同意此部分電線拆卸</p>	施 工 照 片

<p>施工中</p> <p>說明：SPA池A池中間花架下燈線怕漏電考量監造及業主同意此部分電線拆卸</p>		
 	<p>施工後</p> <p>說明：SPA池A池中間花架下燈線怕漏電考量監造及業主同意此部分電線拆卸</p>

- 一、原民會於本次驗收提出 SPA 池木座涼亭周邊既有電線所在位置疑有漏電安全疑慮，經與後續管理單位南澳鄉公所討論，同意將此處既有電線拆除，請施工廠商拆除後，提交書面照片查驗。(已於 105 年 6 月 1 日提交)
- 二、南澳鄉公所於本次驗收提出變壓器設置於屋內明顯處，是否有安全疑慮，經設計單位說明並無疑慮，惟仍請設計單位提出相關設計規範說明。(已於 105 年 6 月 2 日補充說明，如附件)
- 三、上述兩點係本次驗收之新增改善項目，非歸責於廠商逾期未改善部分，待廠商改善後，經本府確認再行通過驗收。

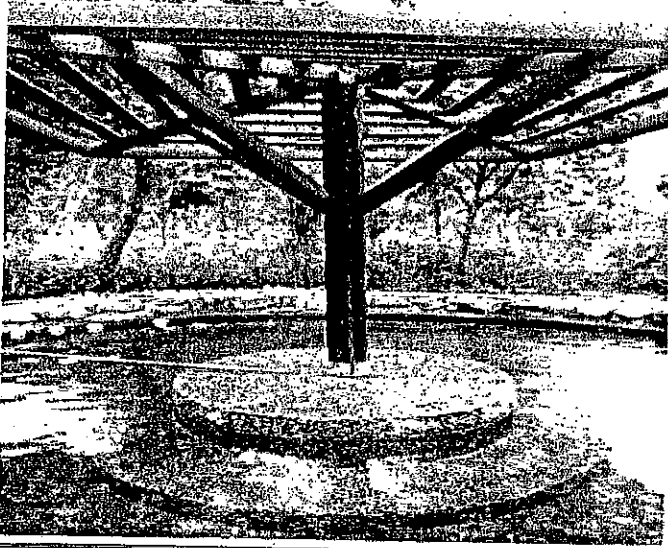
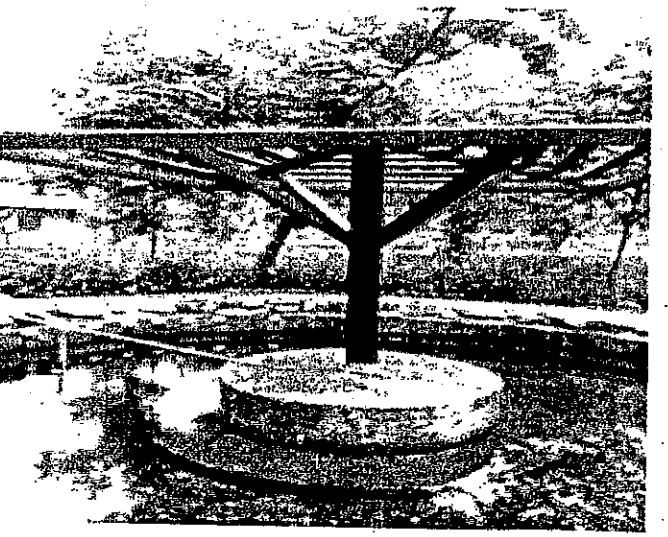
<p>施工前</p> <p>說明：SPA 池 B 池中間花架下燈線怕漏電考量監造及業主同意此部分電線拆卸</p>	施

<p>施工中</p> <p>說明：SPA 池 B 池中間花架下燈線怕漏電考量監造及業主同意此部分電線拆卸</p>	工

<p>施工後</p> <p>說明：SPA 池 B 池中間花架下燈線怕漏電考量監造及業主同意此部分電線拆卸</p>	照
		片

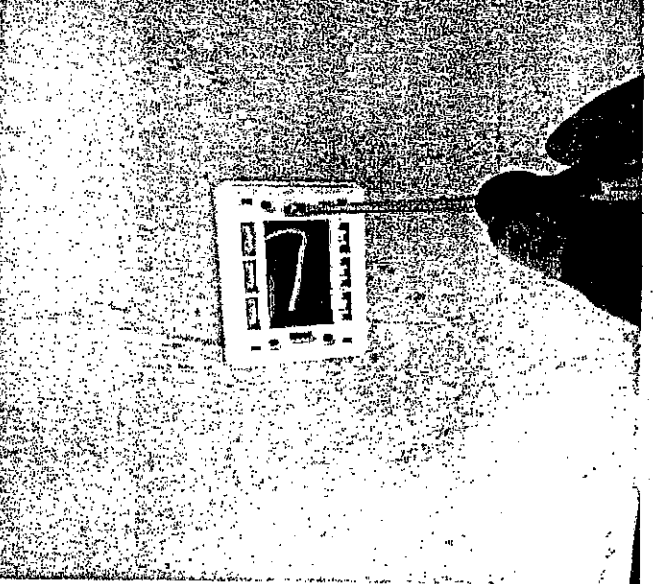
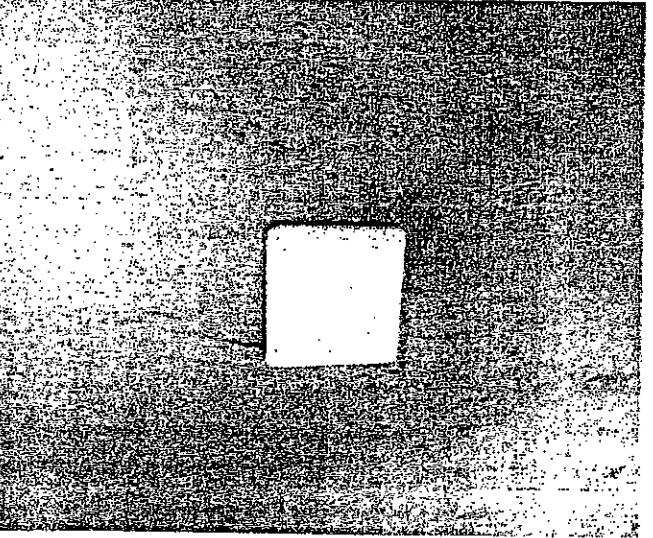
<p>施工前</p> <p>說明：壁面 BOX 蓋片未蓋部分全部加蓋</p>	施 工 照 片

<p>施工中</p> <p>說明：壁面 BOX 蓋片未蓋部分全部加蓋</p>

<p>施工後</p> <p>說明：壁面 BOX 蓋片未蓋部分全部加蓋</p>

1. 污水處理設備驗收合格。
2. 電器設備電箱設備驗收合格。
3. SPA 區設備 A 池試水完驗收合格。
4. SPA 區設備 B 池試水完成驗收合格。
5. 過濾系統測試完成驗收合格。
6. 衛浴設備除因怕被竊器具未裝外，配管水路測試完成驗收合格。
7. 路燈及室內燈具除因怕被竊部分未裝其他管線全部有設驗收合格。
8. SPA 個人池六處驗收給水及排水設備驗收合格。
9. SPA 男湯、女湯池驗收給水及排水設備驗收合格。
10. 淋浴柱 2 處給水設備驗收合格。
11. 電器開關等驗收合格。
12. 壁面 BOX 蓋未蓋部分全部加蓋後拍照驗收。
13. 全方位沖泡泉背牆有約 5 公分小裂痕，補修後拍照驗收。
14. 淋浴柱下方地面預埋管切除 2 處，切除完成後拍照驗收。
15. 龍頭牙塞補止水帶後拍照驗收。(已於 105 年 6 月 1 日提交)

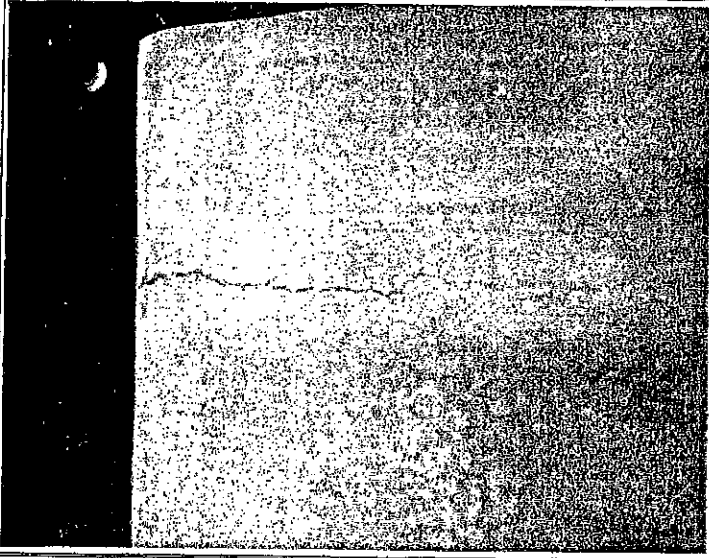
<p>施工前</p> <p>說明：全方位沖泡泉背牆有約 5 公分小裂痕</p>	施 工 照 片

<p>施工中</p> <p>說明：全方位沖泡泉背牆有約 5 公分小裂痕</p>

<p>施工後</p> <p>說明：全方位沖泡泉背牆有約 5 公分小裂痕</p>
