# 機車電氣因素起火案例分析 文/圖 李立成

## 【火災概要】

- 一、發生時間：2008年6月，下午4時。
- 二、發生地點：山邊崎嶇鄉間道路。
- 三、起火原因：電線半斷線過熱起火。
- 四、燃燒物件：機車1輛。

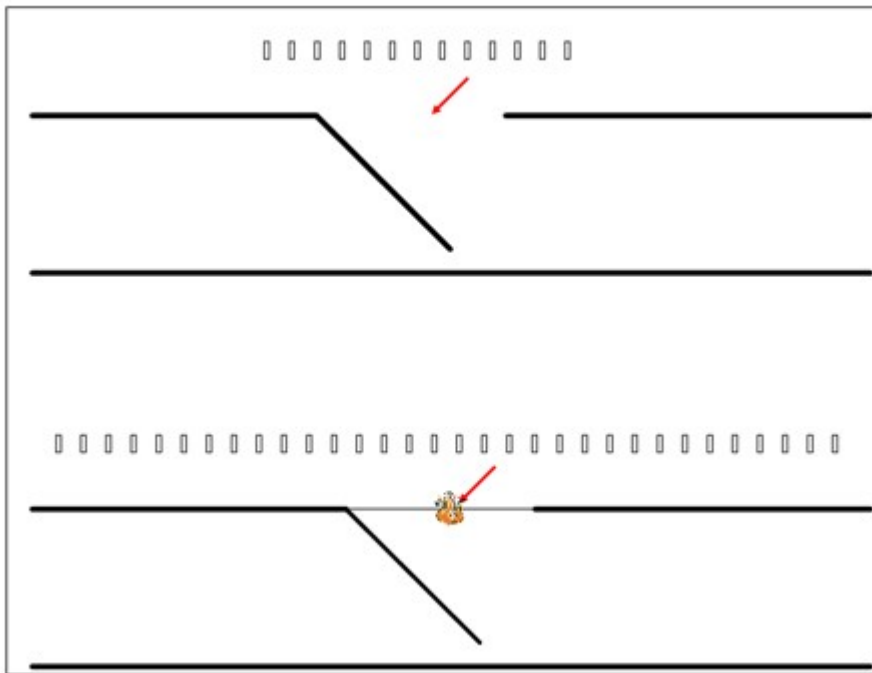
斷線與半斷線示意圖

花線類導線之芯線部分發生斷裂，但部分芯線尚有接觸未完全斷線之狀態稱為「半斷線」；當電流流經某一回路時，回路中各處的電流值均相等，此時電源線的溫度取決於該點的電阻值與熱傳數率大小。而半斷線導線通電時，在斷線處的導體截面積減少，電阻值相對增高，造成過負荷而產生高熱，會造成斷線處披覆及周圍的可燃物起火燃燒。

（一）半斷線高溫僅會於半斷線處發生，過載高溫則是整條電線高熱。
