1070428 桃園市敬鵬工廠火災  
全方位檢討策進專案報告

內政部

中華民國 108 年 1 月 15 日

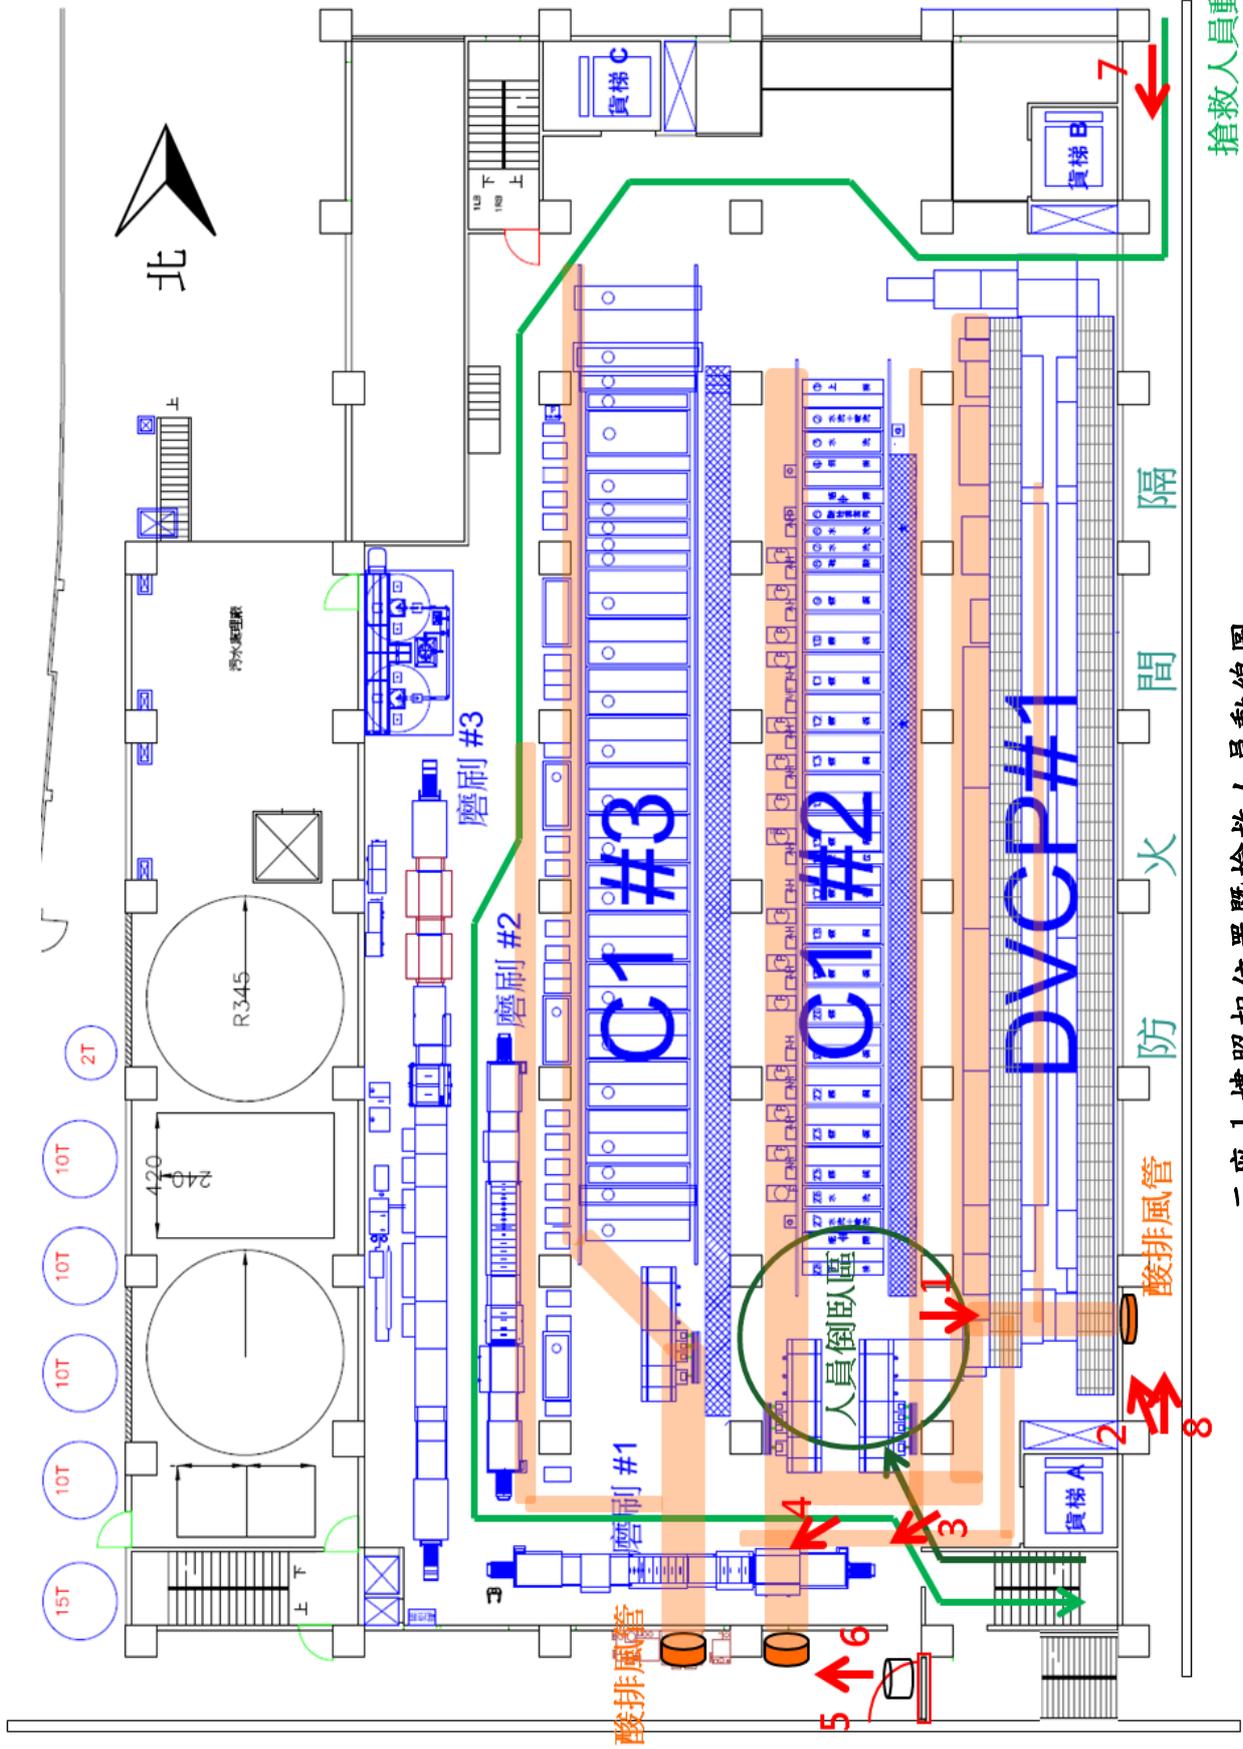
三廠 1 樓照相位置暨搶救人員動線圖

- 2、三廠 1 樓計有 3 條南北向之電鍍槽生產線，生產線上方之天花板設置有酸排風管，在南側上方天花板設置有空調管。1 樓東側牆面發現酸排風管貫穿處(如照片 1、2)，而南側牆面除發現有酸排風管開口外，其下方另有方型之開口(如照片 3、4)，南側牆外空地上放置設備及搭蓋鐵皮屋頂(如照片 5、6)；三廠與二廠間之防火隔間有加裝風管設備及搭蓋樓板(如照片 7 至照片 10)，致使兩廠間之防火區劃遭破壞。
- 3、三廠東側外牆排風管及牆面燃燒情形，發現原連接 5 樓之排風管處牆面嚴重燒白部分，與原先排風管所在位置相同，而其餘牆面部分僅燒黑，可見 5 樓排風管較其他樓層排風管受燒劇烈且時間最長。(如照片 11、12)
- 4、南側及東側外牆有酸排風管自 1 樓連接至頂樓廢氣處理設備，當 5 樓發生火災時，火煙先在 5 樓蔓延，並由排風管往上延燒至頂樓廢氣處理設備，頂樓火勢擴大後，會再沿排風管及酸排管迅速向下延燒至其他樓層，致各樓層均陷於火海中(如圖 9)；另外三廠之空調設備管路、貨梯及開口等亦為火勢擴大延燒之路徑。
- 5、東側 1 樓有 1 支酸排風管由頂樓至 1 樓轉 90 度貫穿東側牆面進入 1 樓室內，再沿電鍍線槽上方天花板配置；南側 1 樓有 2 支酸排風管由頂樓通過南側牆外空地上方鐵皮浪板再轉 90 度貫穿南側牆面進入 1 樓室內，再沿電鍍線上方天花板往北延伸配置。當火勢由頂樓廢氣處理設備往下燒時，聚丙稀管除受燒滴落於南側空地上方之鐵皮浪板上，造成南側牆外空地起火燃燒(如照片 13、14)，

- 6、南側牆面除有酸排風管開口外，其下方另有方型之開口，導致火煙對流旺盛；且南側上方又設有東西走向之冷凍空調管路(金屬管)，受燒時會掉落於南側之通道上，恰位於消防人員入室攻擊之動線上，因此人員撤退時路線受阻，無法沿水帶撤退；而三廠東側與二廠相鄰之防火間隔，亦因搭蓋樓板及加裝酸排風管和機器設備，形成火勢延燒路徑，阻斷消防人員之逃生路線，僅能就地避難、等待救援。
