# 災害(地震、颱洪) 想定與脆弱度評估報告

宜蘭縣災害防救深耕第3期計畫

協力團隊：銘傳大學國土減災規劃與設計研究中心

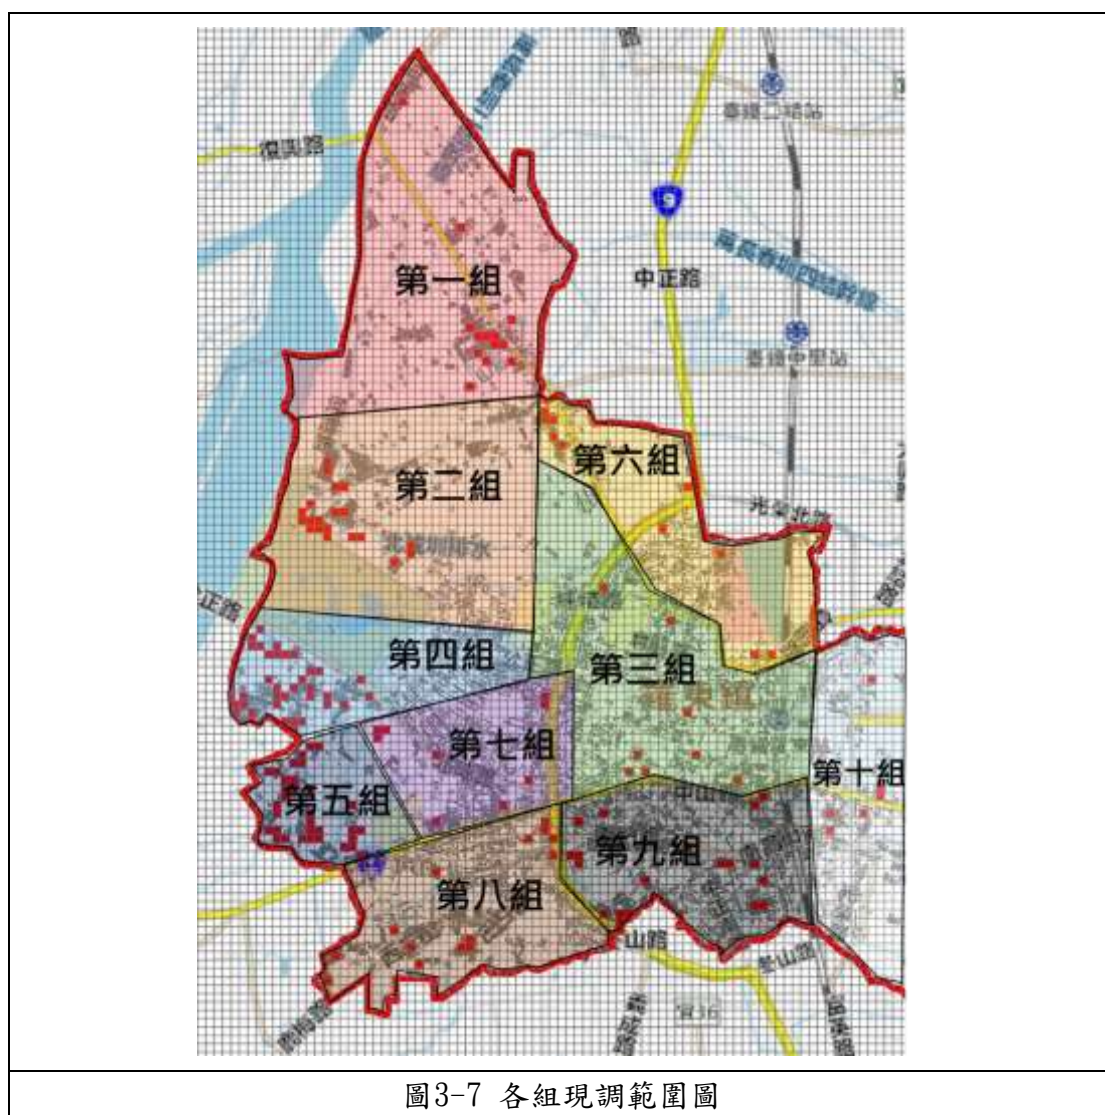
圖3-7 各組現調範圍圖

主要透過外觀觀察判別該棟建物之結構、樓高，輔以詢問當地住戶協助判別該棟建物屋齡，10日上午抵達羅東後各組開始進行調查，總調查時間約為7小時，各組於10日晚上進行資料彙整，以利後續統整操作，並討論尚未調查區域，並於11日上午完成調查作業。

於107年3月10日至11日，本系(都市規劃與防災學系)大三及研究所學生藉由校教學進行羅東鎮實地田野調查，將羅東鎮劃分為十組範圍、每組約5至6人，由本系研究生擔任各組組長，全員計53人，運用對照建物屬性表與現地狀況進行補充或更正，並輔以現場照片，以利獲得最新建物屬性資料。

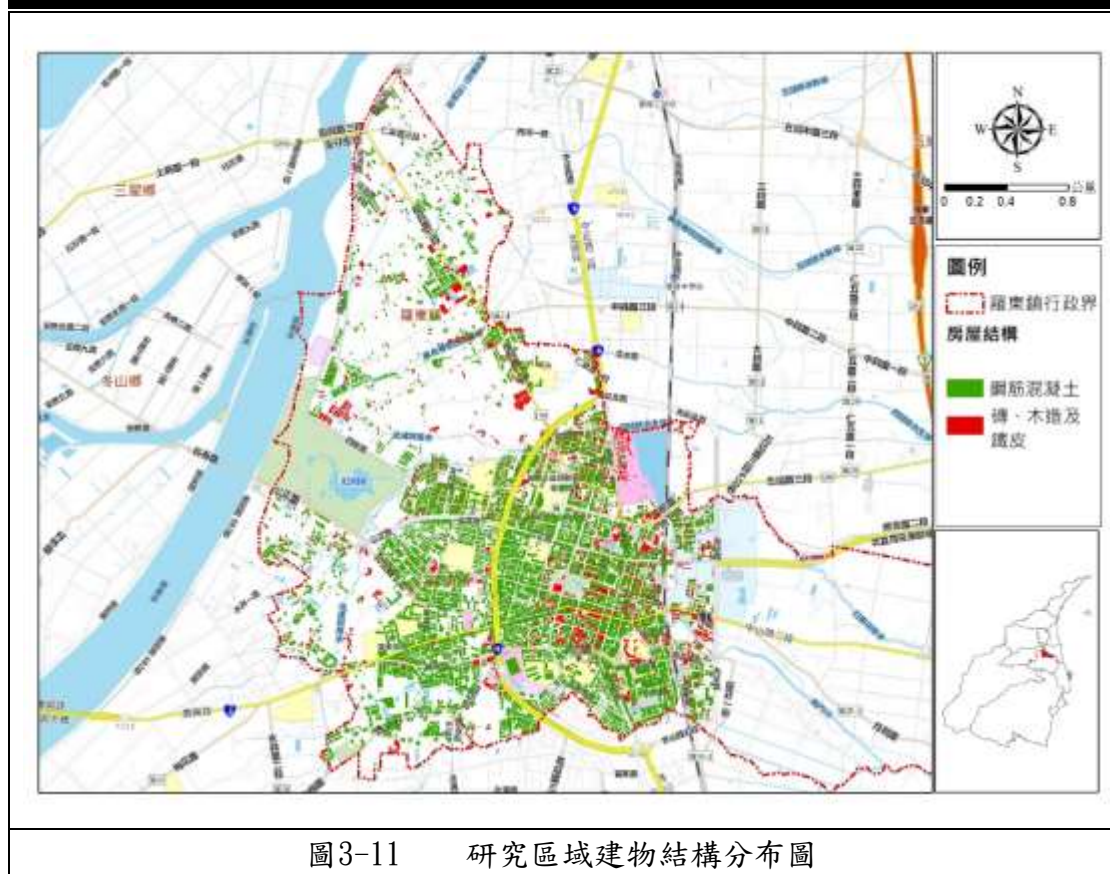
圖3-11 研究區域建物結構分布圖

結構部分依該區主要建築結構區分為耐震性高（RC 鋼筋混凝土、RB 加強磚造）、普通（B 磚造）、低（M 鐵皮、W 木造），分別對應低、中、高風險，所使用之屬性資料來源為107年3月10日及11日現地調查與宜蘭縣都市計畫數值化地形圖內建築結構屬性資料。

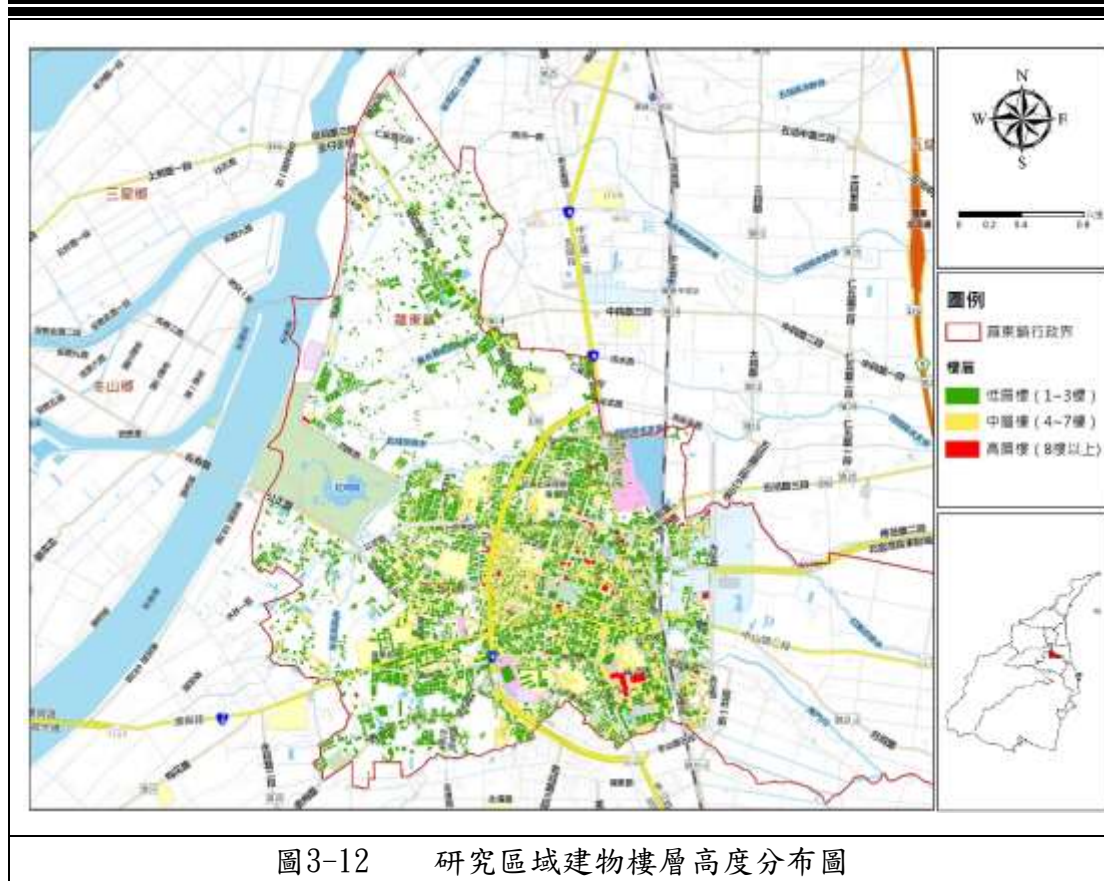
地震發生時建築物的反應和損害程度，與結構系統的震動周期及地震波的頻率內涵有密切關係，為區分不同結構系統的振動週期，將一般建築物依樓層數概分為低樓層建築、中樓層建築、高樓層建築，分別代表1~3層樓、4~7層樓、8樓以上建築物，並分別對應低、中、高風險。

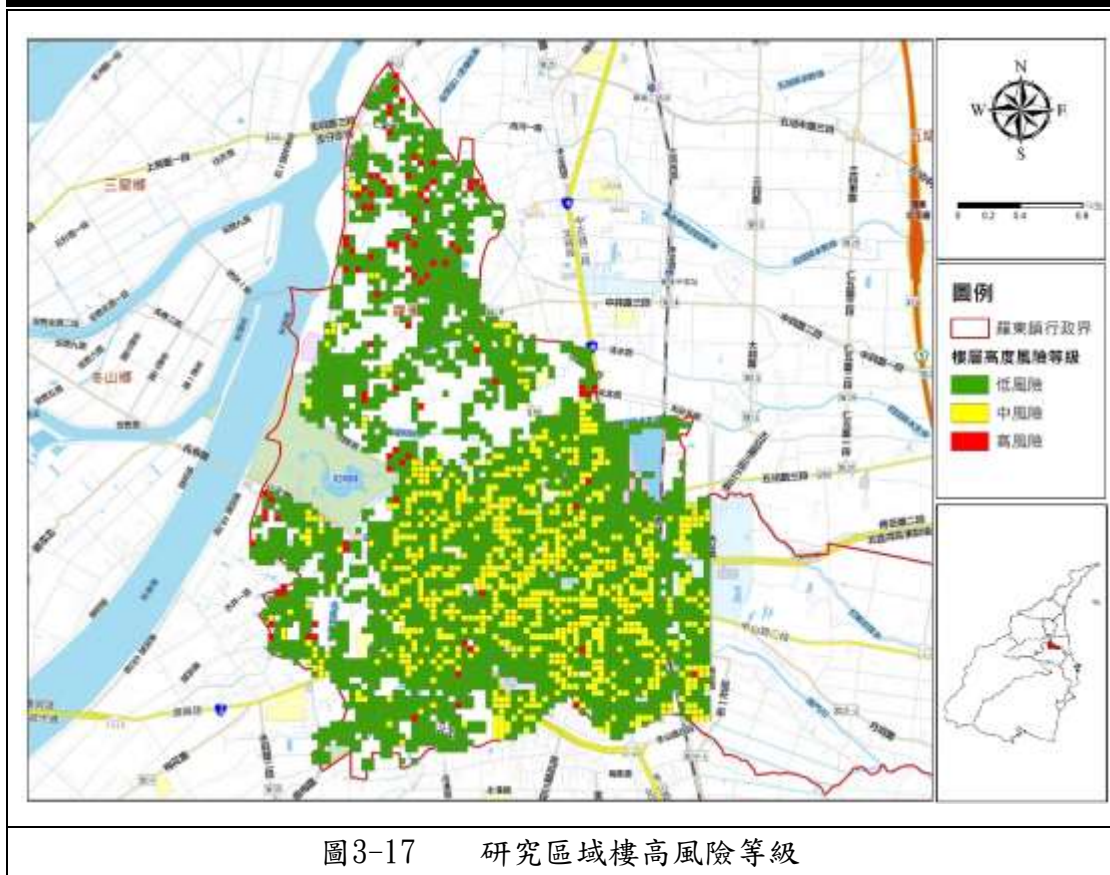
圖3-17 研究區域樓高風險等級

本次研究區域運用網格大小為 40 公尺\*40 公尺，判斷該網格在樓高此項因子為何種級距風險方式為：若該網格內樓高在 8 層以上（即該棟建築在樓高此項因子屬於高風險）所占建築面積超過該網格內總建築面積百分之 50 以上，該網格即判定在樓高此風險因子上屬於高風險；若樓高 8 層以上所占該網格全體建築面積最多但不滿 50%或樓高為 4~7 層所占該網格全體建築面積最多此網格即在屋齡此風險因子上屬於中風險；其餘狀況，此網格於樓高此風險因子上屬於低風險。

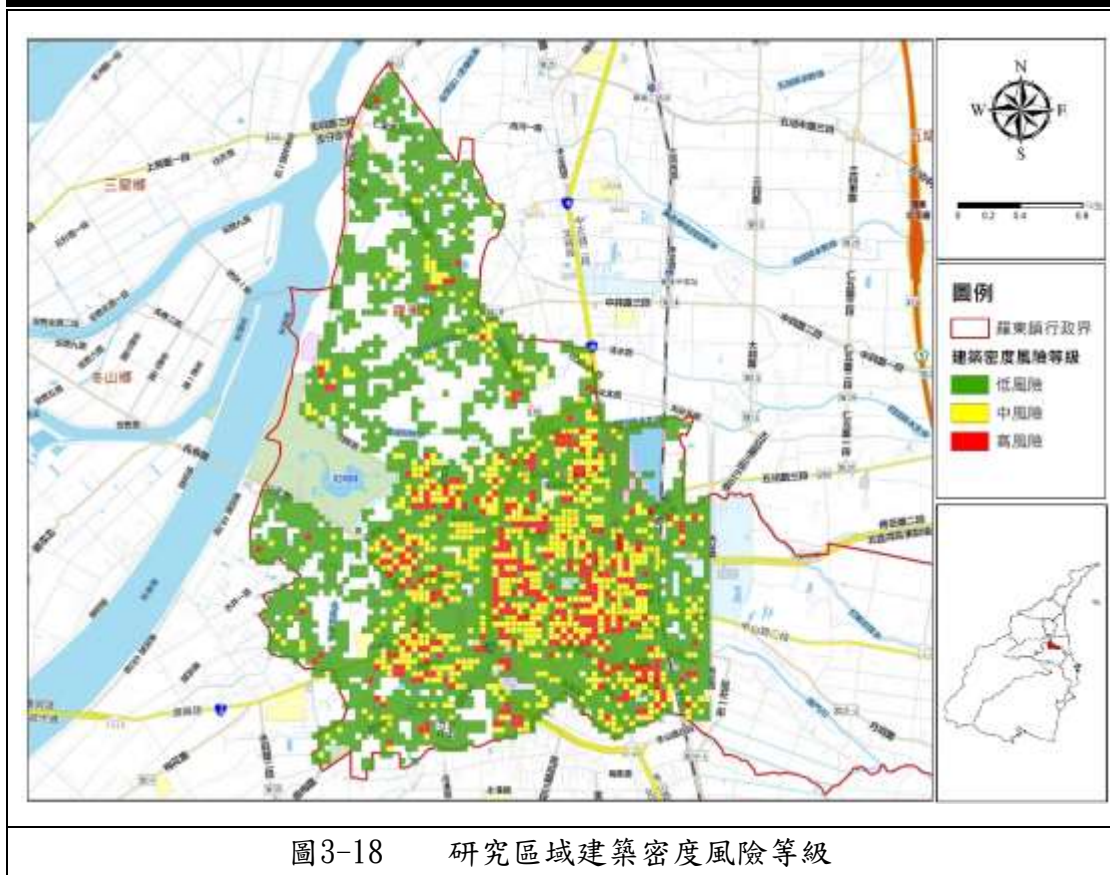
為判斷該網格在建築密度此項因子為何種級距風險方式為：若該網格內建築密度大於 70%，即該棟建築在建築密度此項因子屬於高風險；若建築密度位於 50~70%此網格在建築密度此風險因子上屬於中風險；若建築密度小於 50%，此網格於建築密度此風險因子上屬於低風險。
