【冷氣機排水器起火案例分析】

文 / 圖 李立成

消防影音新聞台首頁 :: 案例宣導 :: **97年11月份新聞**

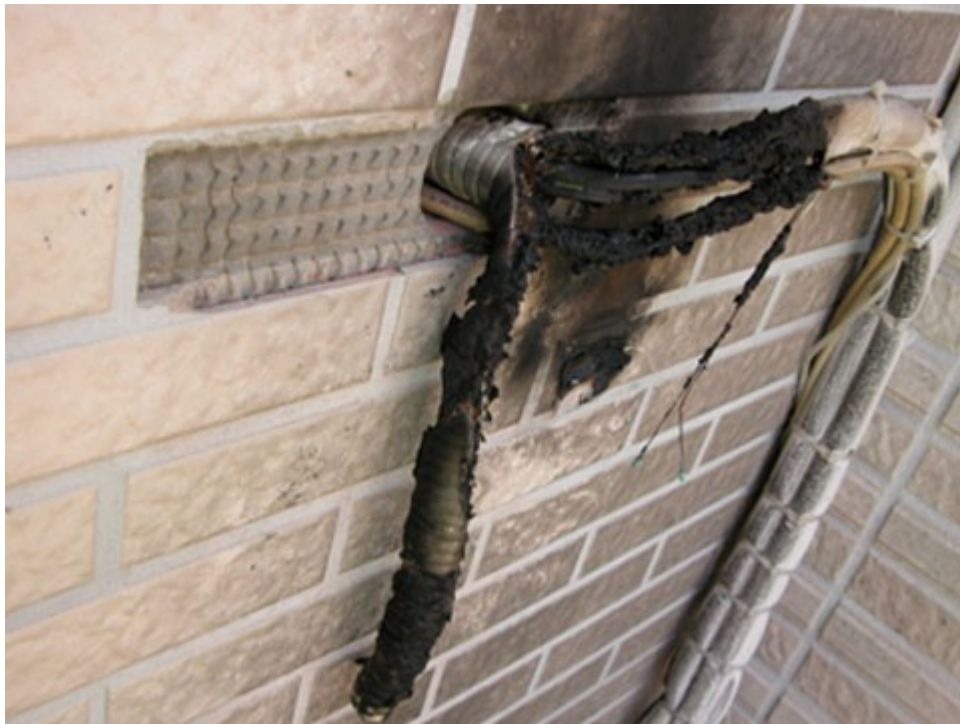
圖 2：排水器安裝位置，貫穿部電線未受燒。

(三) 通常排水器由於電源、排水管線的關係，安裝人員均安裝在室內機旁，當冷氣運轉排放之水量於排水器內部蓄積至準位後再排出室外。不會因其具「防水濺功能」IPX4，認為水不會直接進入機體內部而安裝在室外。

(三) 冷氣機排水器之防濕等級僅具防潑水功能 IP×4，當颱風天傾盆大雨時絕對無法防水，所以千萬不要安裝在室外。但如果裝在室外，建議在排水器外加裝防水金屬外殼，以避免漏水、觸電及火災。

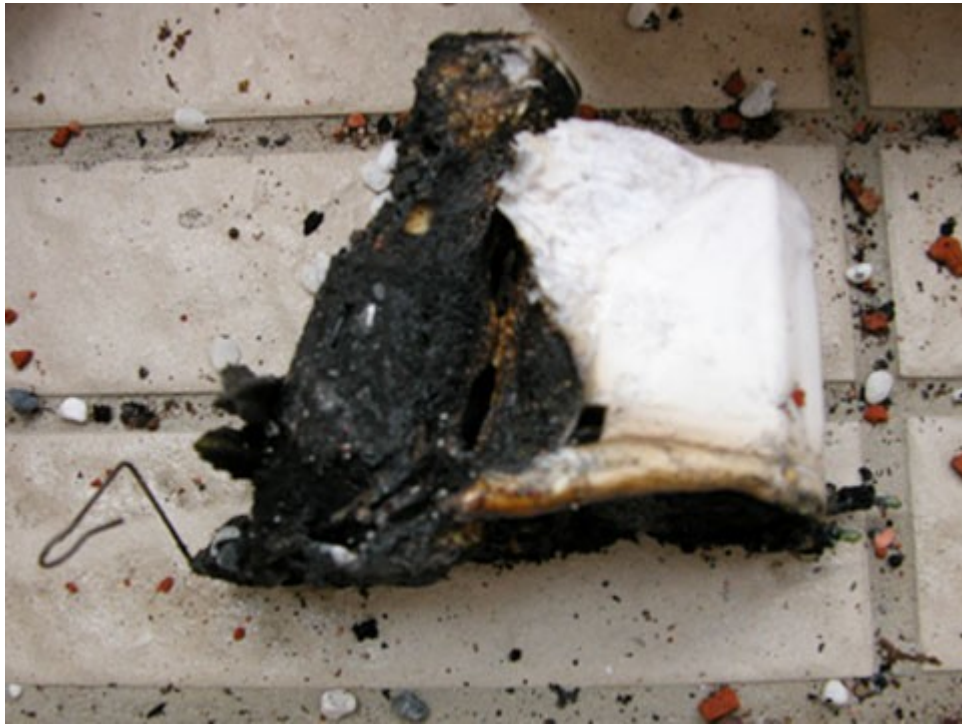
- (一) 窗台：起火戶僅 3 樓窗台吊掛壁上的排水器燒熔掉落及下方室外機部分受燒燻黑。
- (二) 室外機：外殼受燒變色泛白，內部受燒輕微。內部配線僅上方受燒電線披覆燒熔變形，塑膠風扇未受燒。顯示室外機係受外部延燒所致。
- (三) 排水器：排水器塑膠外殼燒熔，並以上方燒熔嚴重；排水器燒熔後掉落地面，牆面燻黑，並於排水器電源線處發現電線熔痕；移除塑膠燒熔外殼，發現內部排水馬達及變壓器均未受燒，馬達軸承未卡死，變壓器一側的銅頭端子有熔痕。
- (四) 室內：電源總開關箱無熔絲開關跳脫。

圖 3：排水器燒熔情形。

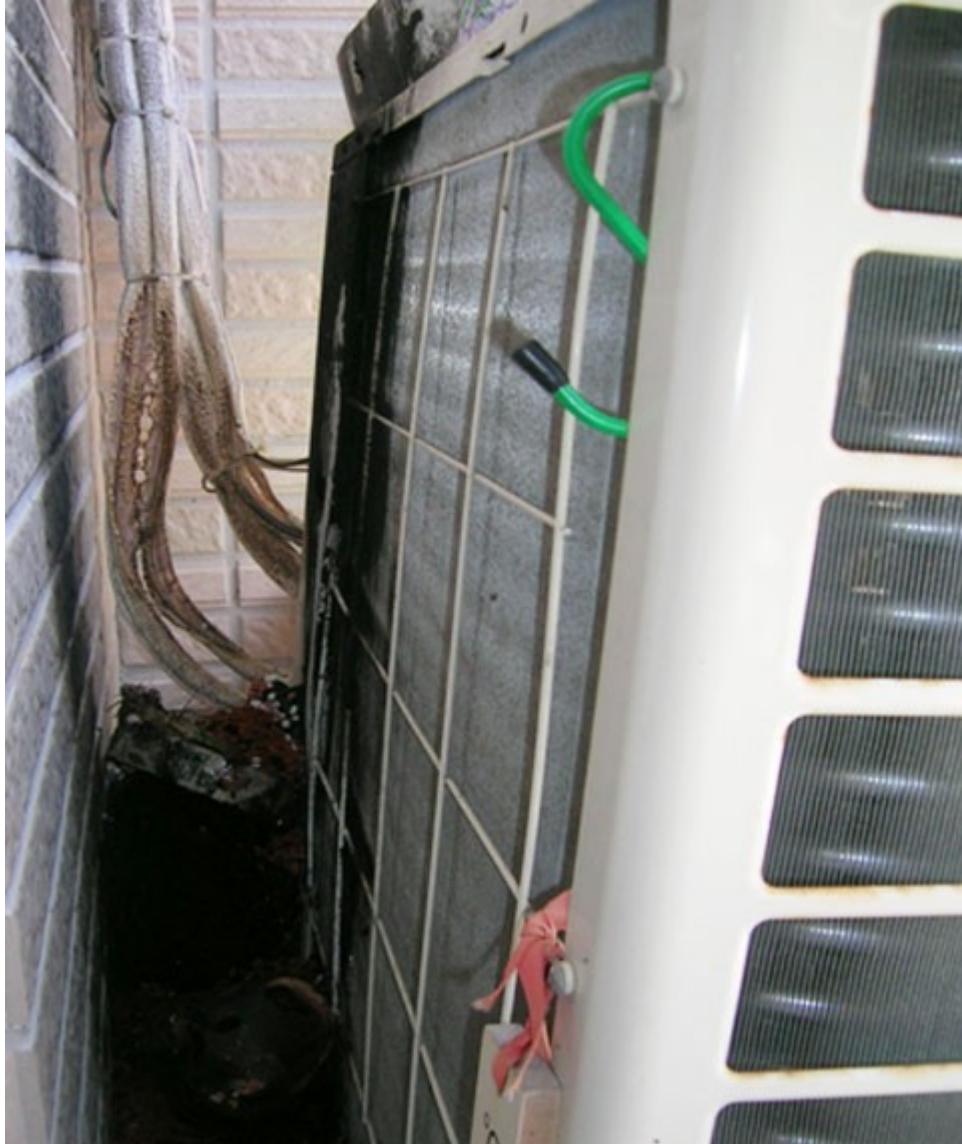
圖 4：室外機外部燻黑嚴重。

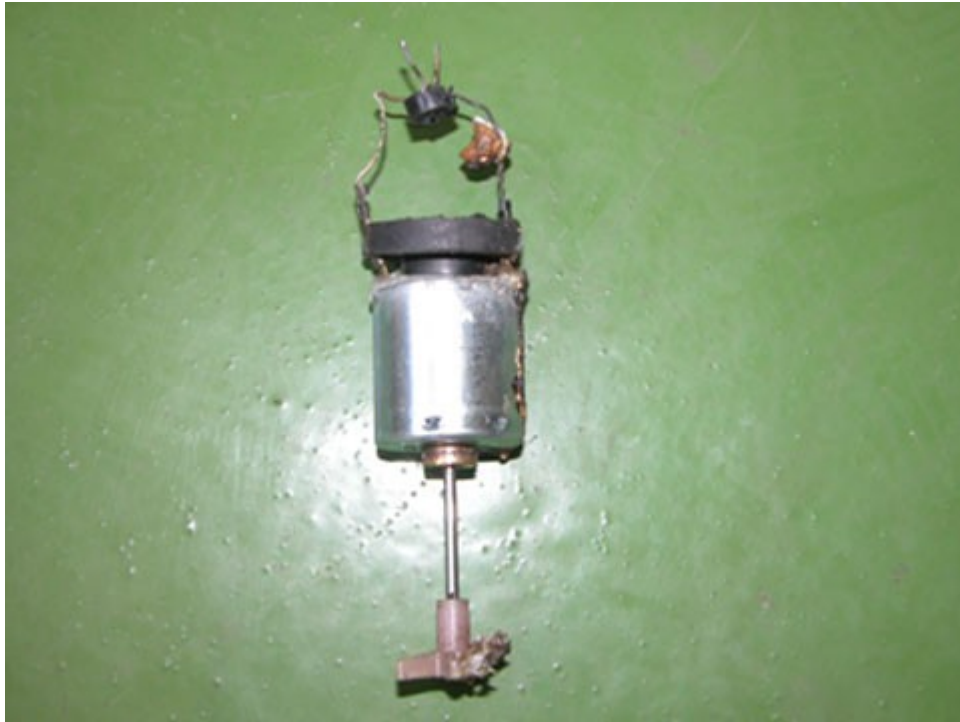
圖 5：排水器馬達未受燒。

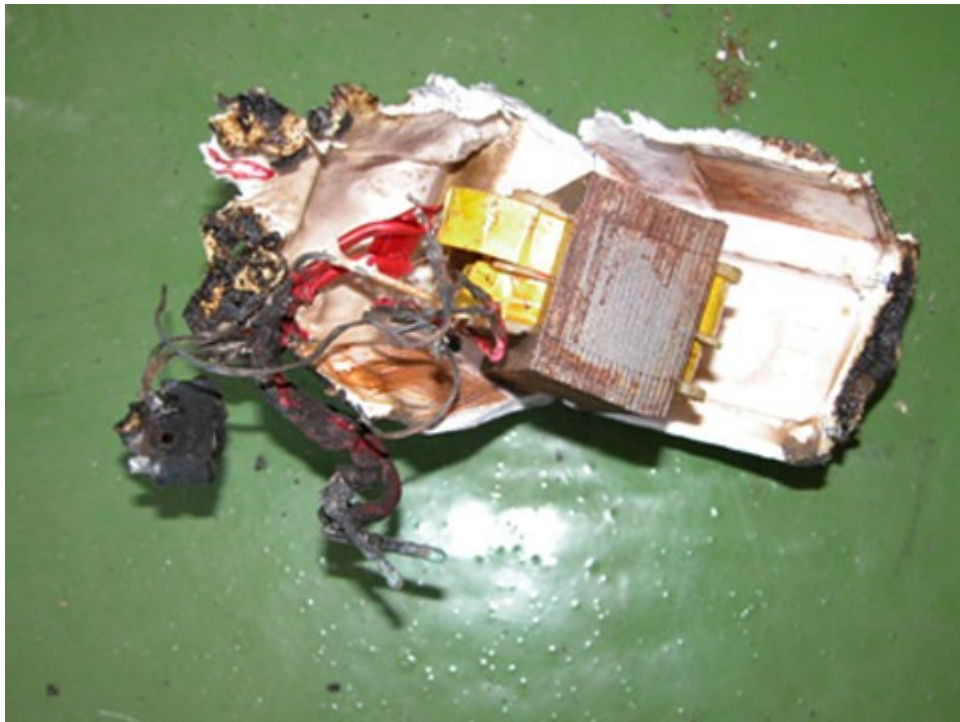
圖 6：排水器變壓器未受燒。

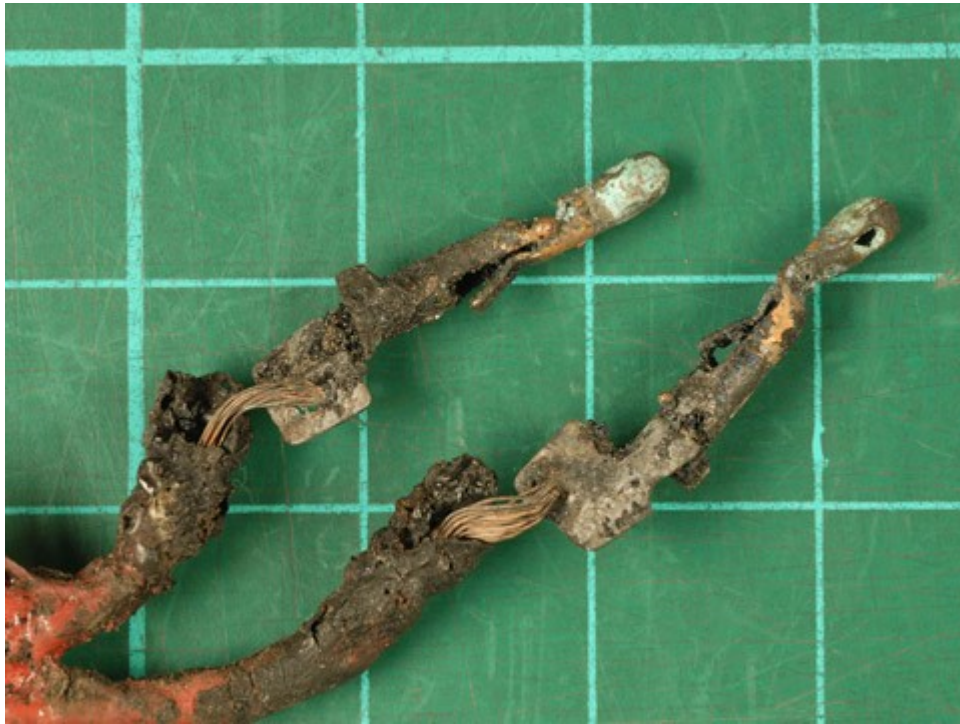
圖 7：一次側接線端子有熔痕痕。

(四) 本案例僅冷氣機排水器接線端燒熔，且氣象報告顯示起火前幾天剛好颱風過境，研判強大風雨造成雨水沿電源線蓄積在接線部，導致端子部短路起火。

(四) 室內、外機間的配線需用指定的連接電線確實接續，電線插入端子台後，請確認插入是否確實。插入和固定不完全時，可能會造成發熱及火災。

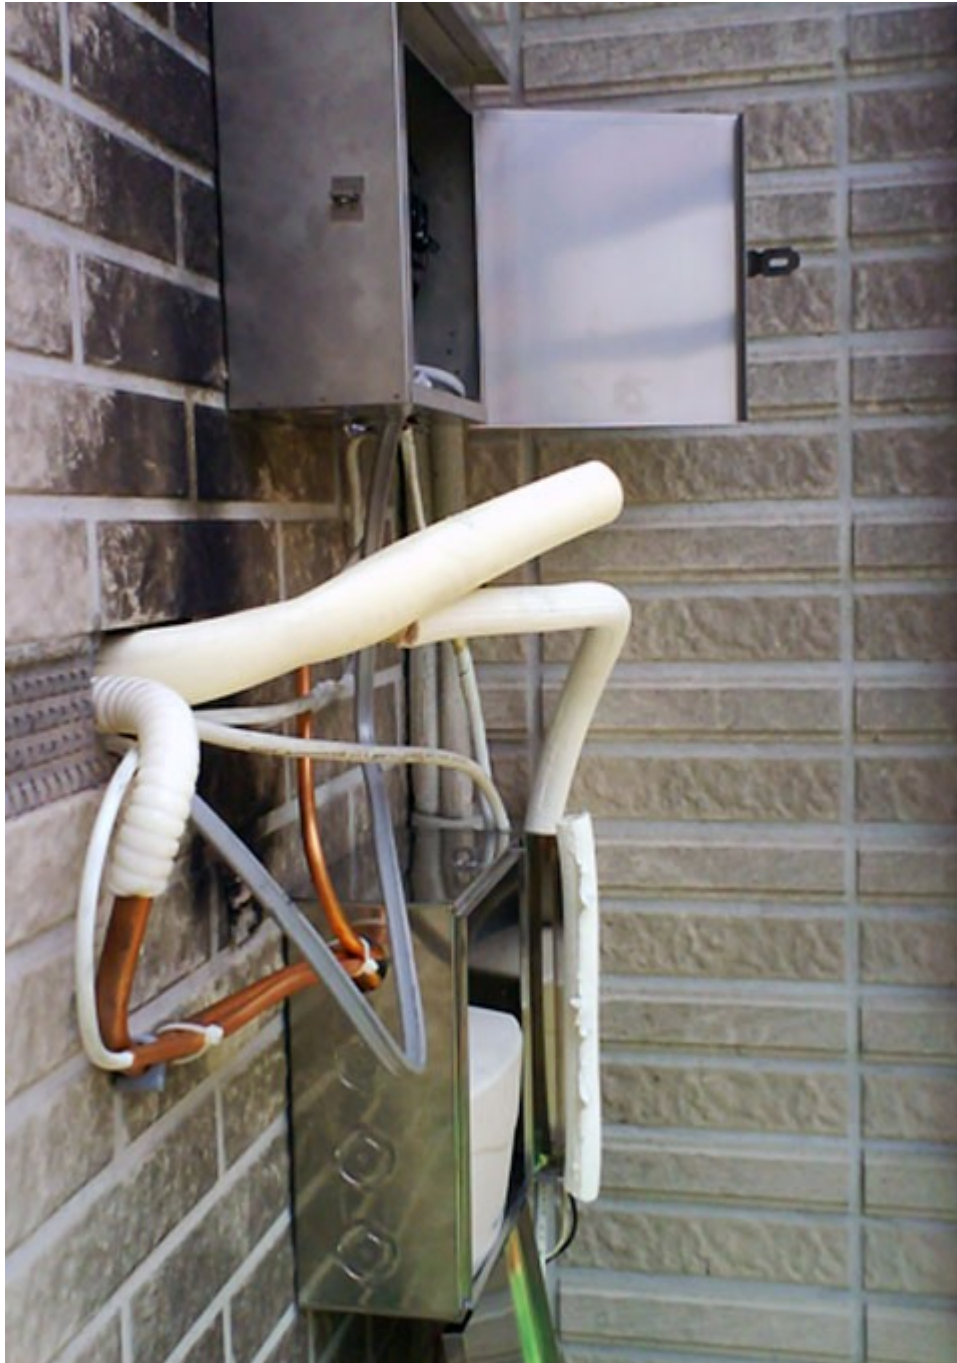
圖 8：修理後之排水器設置改良情形（業者加裝防雨外罩及回路過載開關）。

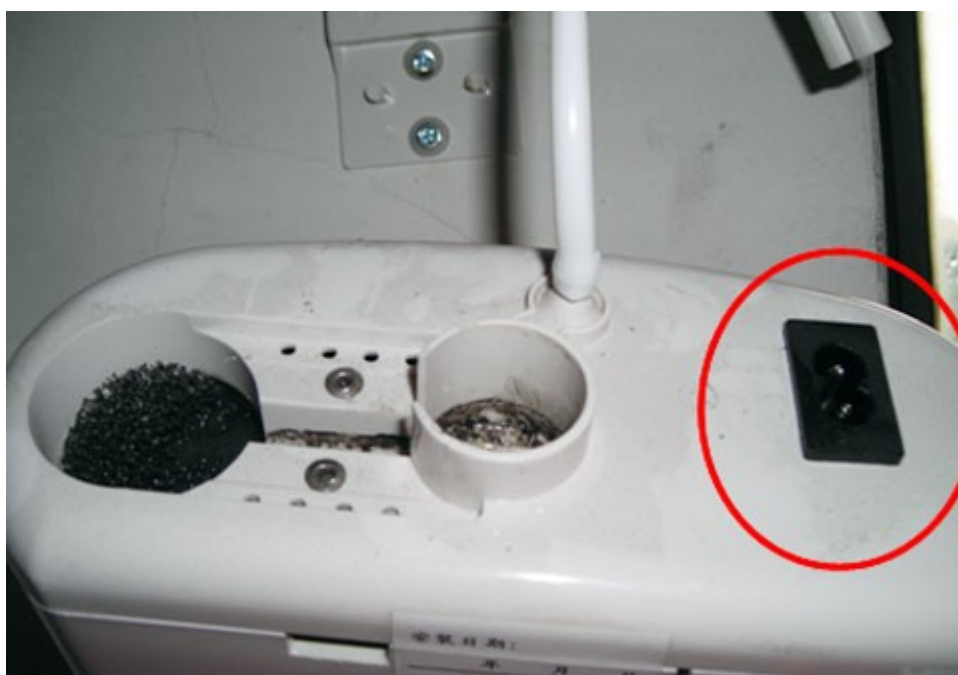
圖 9：正常排水器的電源轉換接頭。
