插頭短路起火案例分析

文圖 / 李立成

[火災概要]

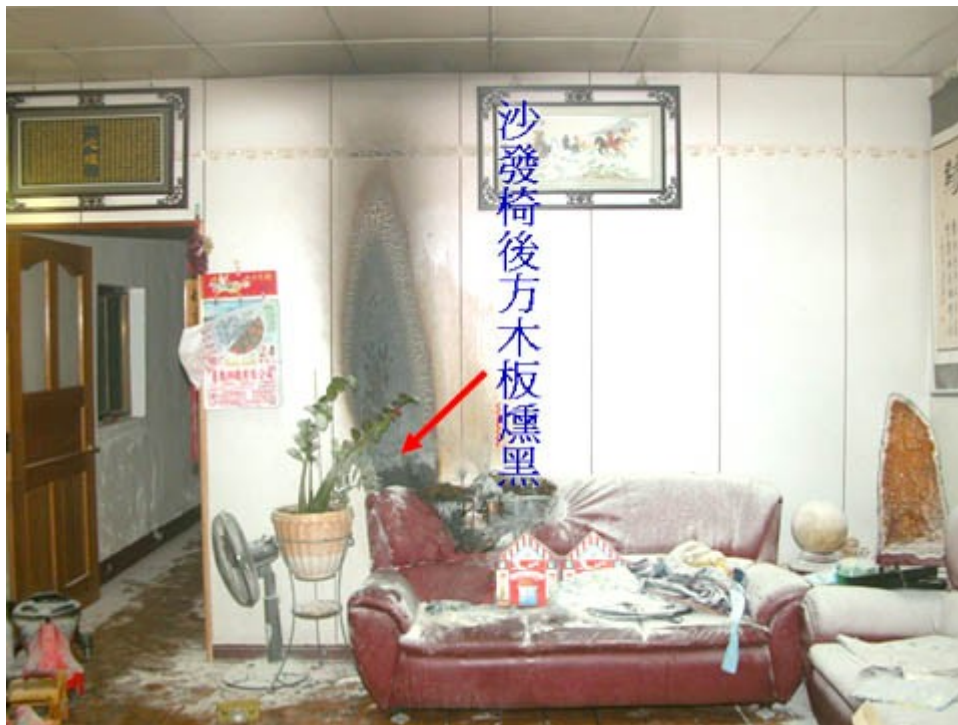
沙發椅後方木板燻黑

圖 1：客廳沙發椅後方木板牆燻黑。

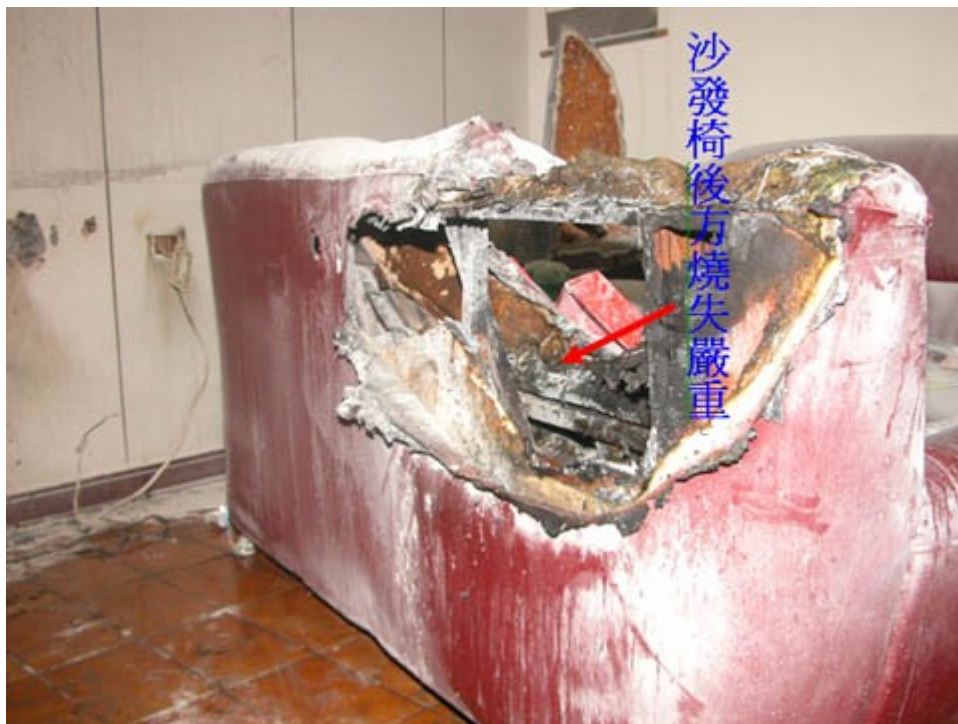
沙發椅後方燒失嚴重

圖 2：沙發椅後方燒失情形。

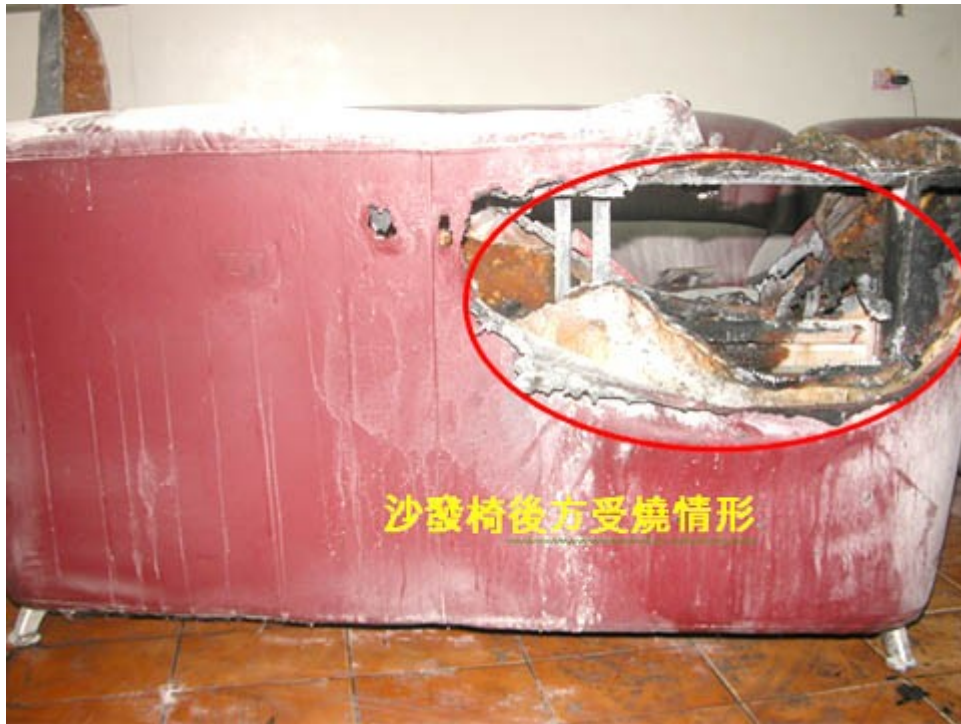
圖 3：沙發椅後方受燒情形。

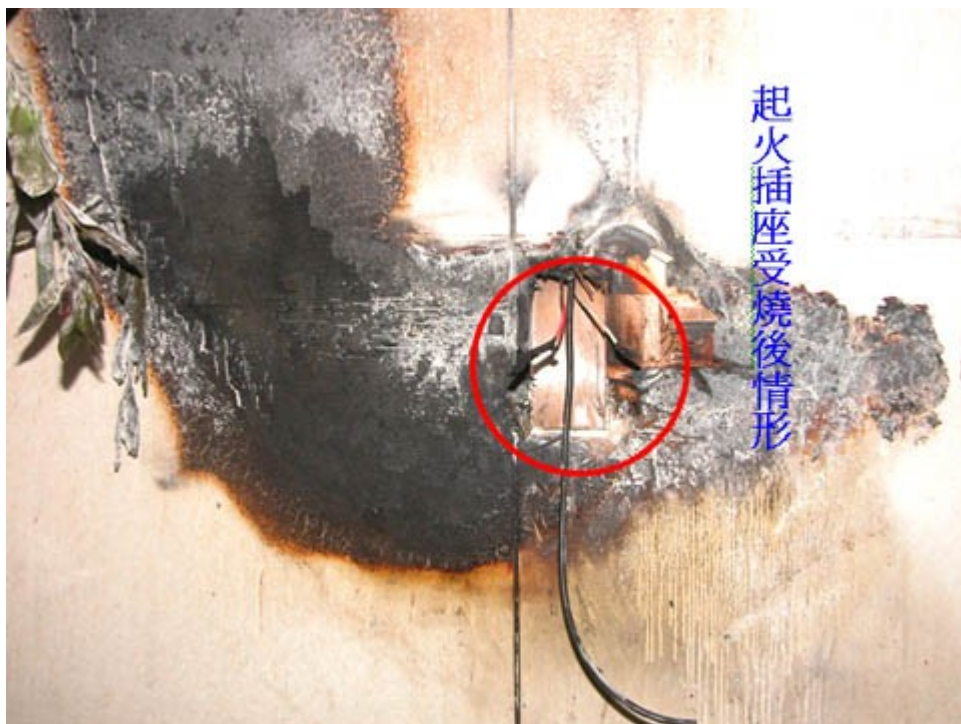
起火現場僅沙發椅後方電風扇插座燒熔，電風扇插頭後方電源線燒斷，並有短路熔痕，火勢延燒至緊靠插座的沙發椅，而沙發椅後方無其他可燃物品。

圖 4：起火插座受燒後情形。

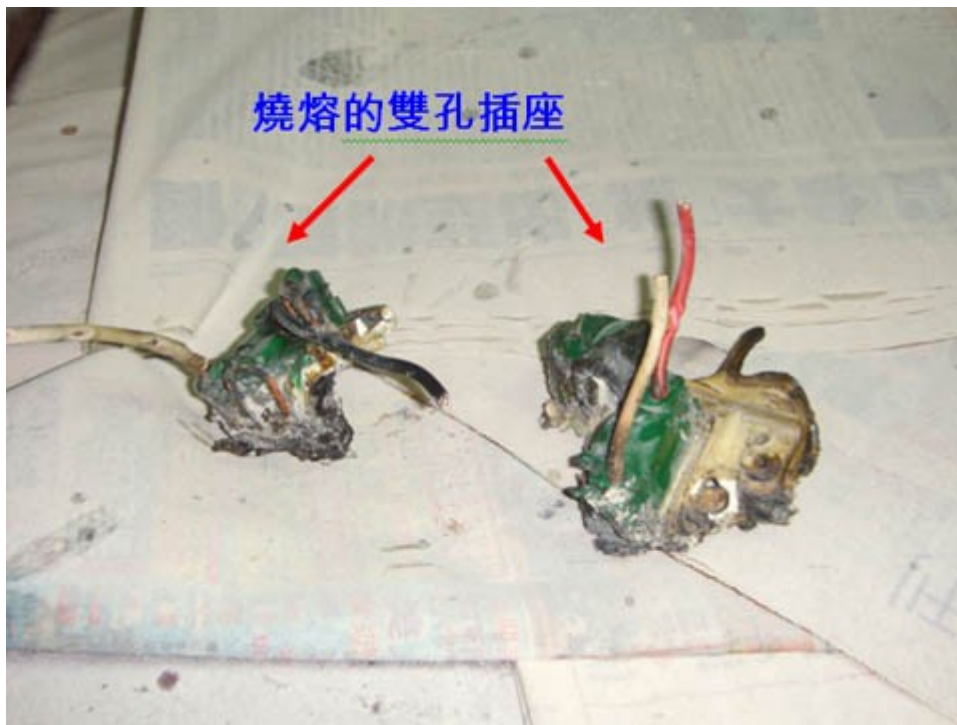
圖 5：燒熔的雙孔插座。

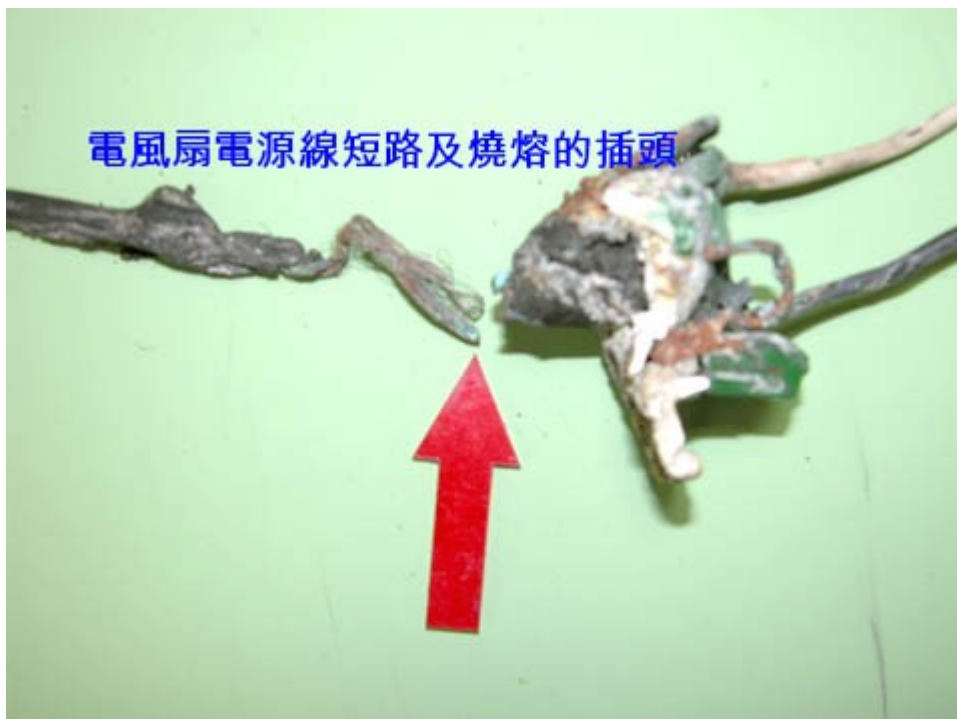
- (一) 發生時間：下午 5 時。
- (二) 發生地點：客廳。
- (三) 起火原因：電風扇插頭與電源線間，因插座設置位置不良，導致沙發椅長期壓迫電源線插頭，造成插頭後方電源線過熱，進而引發短路起火燃燒。
- (四) 燃燒物件：沙發椅及電風扇電源線。

圖 6：電風扇電源線短路及燒熔的插頭。

(三) 電源線不可壓在家具、重物下方或置放於易遭踩踏的地方，且不可用釘子、騎馬釘或訂書針將延長線或電線固定。（被覆破損、拉扯重壓）。
