# 變壓器故障引起火災探討

文 圖/陳梅賜

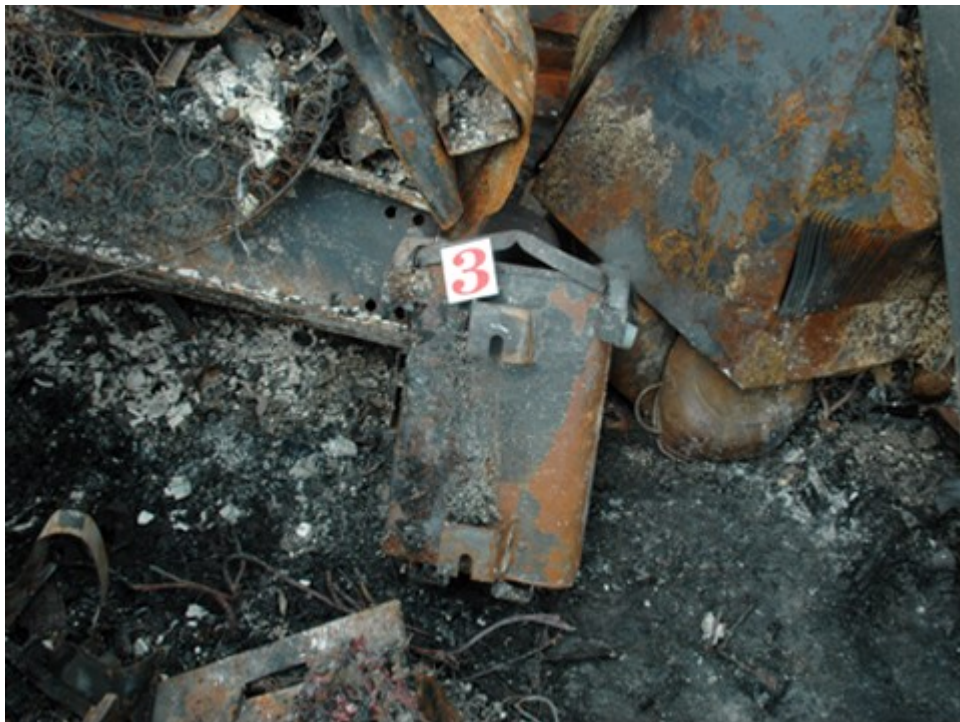
圖 2：變壓器上蓋遭壓力力量破壞。

近年來由於工業突飛猛進，電力需求大增，導致電力變壓器大量使用，相對使電力變壓器故障與異常次數增加，平常變壓器在運轉中絕緣材料會逐漸劣化，絕緣材料劣化均會造成絕緣油的過熱而分解出可燃性氣體，如氫氣（H<sub>2</sub>）、甲烷（CH<sub>4</sub>）、乙烷（C<sub>2</sub>H<sub>6</sub>）、乙烯（C<sub>2</sub>H<sub>4</sub>）、乙炔（C<sub>2</sub>H<sub>2</sub>）等，其中，油浸式電力變壓器因電弧放電、部分放電、開關突波、雷擊突波、絕緣不良、過載與過熱等引起變壓器絕緣劣化與分解，電弧所產生之能量會引起電氣的破壞；快速突生的溫度和壓力具有足夠的力量破壞變壓器上蓋及本體容器，當變壓器爆炸著火時，大量燃燒絕緣油（燃點約 140°C）會波及附近可燃物，引起激烈的火災造成嚴重損失，因此，變壓器業者也由傳統的礦物性油浸式變壓器開始，接著開發了高燃燒點的矽油變壓器、H 種乾式變壓器，進而樹脂模鑄型變壓器以提升安全性。

變壓器應設於配電室、控制室、變電室等被區隔之場所，應禁止電氣作業有關人員以外之人員進入者，變壓器周圍不可存有易（可）燃物，否則，當變壓器爆炸著火時，大量燃燒絕緣油（燃點約 140°C）會波及附近可燃物，引起激烈的火災造成嚴重損失。
