# 切割泡棉引發火災案例分析

文/圖 馬精忠

消防影音新聞台首頁 :: 案例宣導 :: **100年12月份新聞**

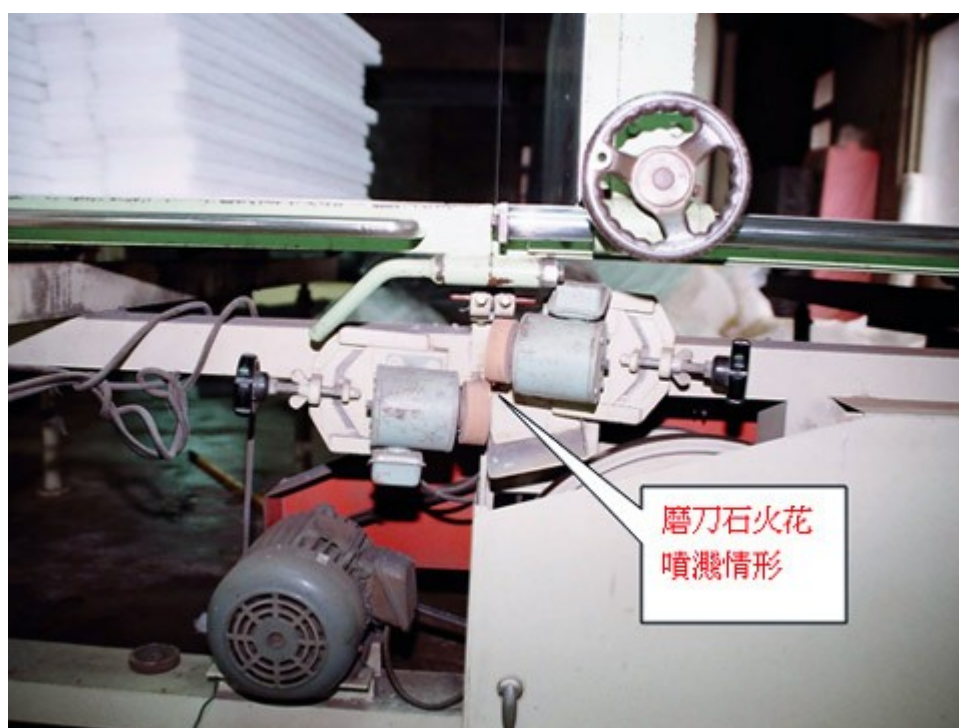
(二) 經實地勘查，泡棉工廠泡棉直刀機磨刀石操作情形，發現研磨刀片過程確實會產生大量由機台底部噴濺之火花，如直刀機底部堆積泡棉廢料極易引發火警，故機台底部較不適合裝設泡棉直刀機磨刀石。

圖 1. 現場模擬直刀機磨刀石研磨刀片時火花噴濺情形

(二) 勘查同型泡棉直刀機磨刀石操作過程，發現研磨刀片過程中易生火花並由機台底部噴出，確實極易引發火警，故泡棉直刀機製造商應另選其他適當位置裝設磨刀石，以避免因作業中所生火花引燃附近可燃物造成火警。

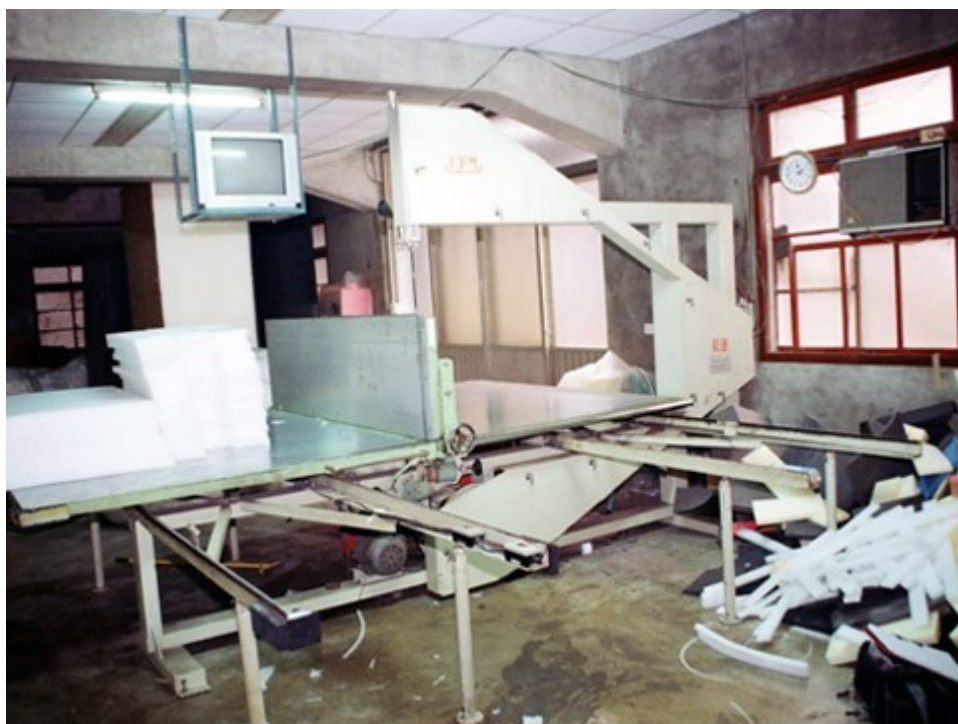
(四) 勘查廠區東面泡綿直刀機受燒毀情形最嚴重，又於直刀機底層鋸片電動磨刀石收納槽內，發現因摩擦所生已受燒殘留之灰色鐵屑，研判此即為研磨刀片所遺留之鐵屑，此即是勘查類似泡綿工廠現場泡棉直刀機操作磨刀石研磨刀片所生火花之鐵屑，據此又與目擊員工所陳訴「起火點為我所操作泡棉直刀機機台底部」相吻合。

圖 2. 勘查某泡棉工廠同型式泡棉直刀機
