煮食燒酒雞不慎引燃火警案例

文/圖 吳俊東

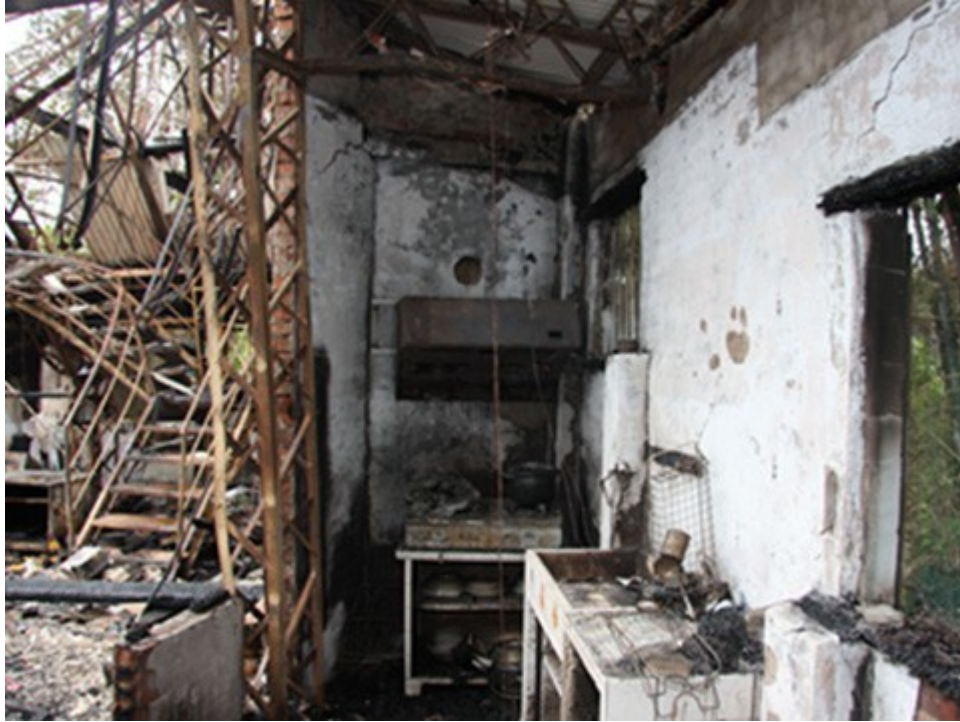
圖 1：災後起火戶 1 樓東側廚房瓦斯爐具附近燒損碳化最為嚴重。

(一) 災後災戶 2 樓木質裝潢天花板、木質隔間、木質傢俱、木質地板均已嚴重燒失不復存，2 樓地板鐵質支架嚴重受燒變色、變形、彎曲，呈愈往東側愈嚴重現象，並以緊鄰 1 樓東側廚房附近受燒變色、變形、彎曲最為嚴重，且呈 1 樓高溫輻射火流經樓梯竄燒至 2 樓，故研判 2 樓火流來自 1 樓東側；而 1 樓物品則以東側廚房北側瓦斯爐東側附近燒損碳化最為嚴重現象。

(二) 1 樓東側廚房發現北側水泥被覆牆面嚴重受燒、泛白，鐵質排油煙機、瓦斯爐嚴重受燒變色，西側爐上鋁鍋已燒熔，呈東側較西側嚴重現象，瓦斯爐東側爐上陶質鍋內尚有燒酒雞燒損碳化物殘留，瓦斯爐開關呈開啟狀；瓦斯桶開關閥卻為關閉狀況，經查係報案者（屋主）張先生於發現火災後，初期搶救將其關閉。

(三) 綜合現場燃燒後狀況、燒損火流走向及關係人談話筆錄供述內容分析，研判起火戶 1 樓東側廚房北側瓦斯爐東側爐口附近為起火處。

(一) 煮食燒酒雞加入米酒量不可過滿，避免米酒因加熱過程溢出引燃爐火，另添加之際應注意避免造成鍋面起火燃燒現象。

(二) 烹調煮食時，眼睛應隨時注意爐火狀況。

(三) 煮食不慎引發火災時，應立刻關閉瓦斯爐火及瓦斯桶開關，並使用鍋蓋蓋上或用濕棉被、濕抹布覆蓋以達到窒息滅火效果，切忌使用水去撲滅火勢。

(四) 廚房之天花板、牆壁與灶台等，均應使用不燃性防火材料建造。

(五) 廚房應備有滅火器具，以於火災發生時進行初期滅火以抑制火勢擴大延燒。

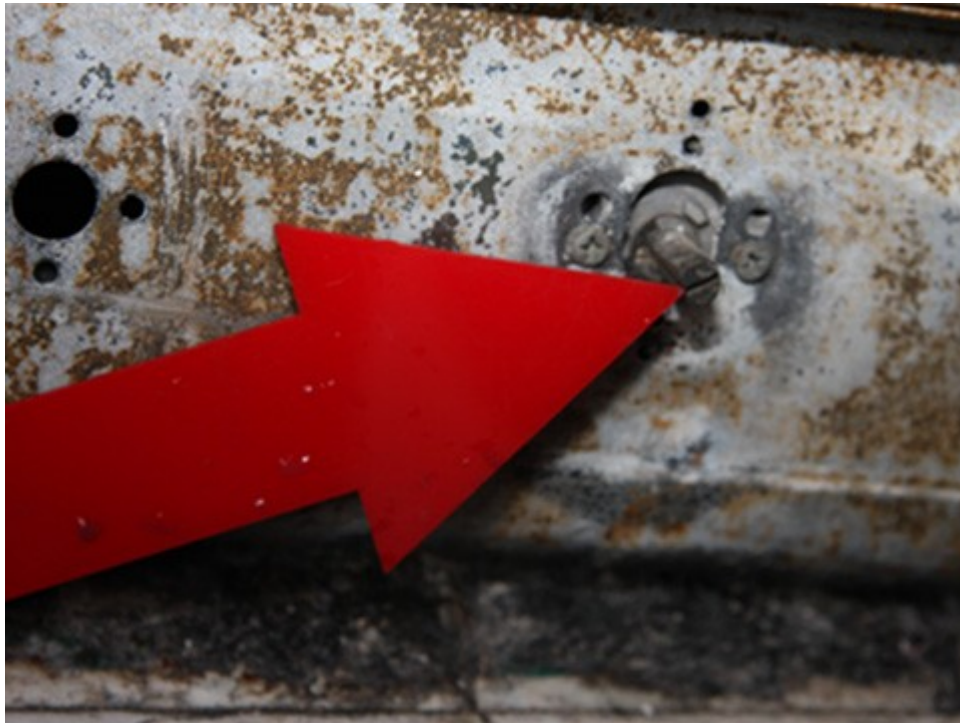
(五) 勘查起火處附近瓦斯爐東側爐上可見陶質鍋內有燒酒雞燒損碳化物殘留，且瓦斯爐火開關呈開啟使用狀，屋主張先生之妻表示：「…火災發生前我正在煮燒酒雞，加入的米酒大約有9分滿…」。估依現場燃燒痕跡，顯示因煮食燒酒雞時米酒溢出引燃爐火之可能性較大，故研判起火原因以爐火烹調不慎引燃火災。

圖 2：勘查起火處附近瓦斯爐東側爐火開關呈使用狀。

(七) 使用瓦斯爐煮食後，應養成將瓦斯爐開關及瓦斯桶開關關閉之習慣。

(八) 煮食時應留意火焰不可被風勢吹熄，或湯汁不可盛裝過滿致溢出澆熄爐火，易使瓦斯洩漏造成爆炸意外事故。
