附錄：分離式空調機安裝正確及錯誤樣態圖例與說明

一、前言

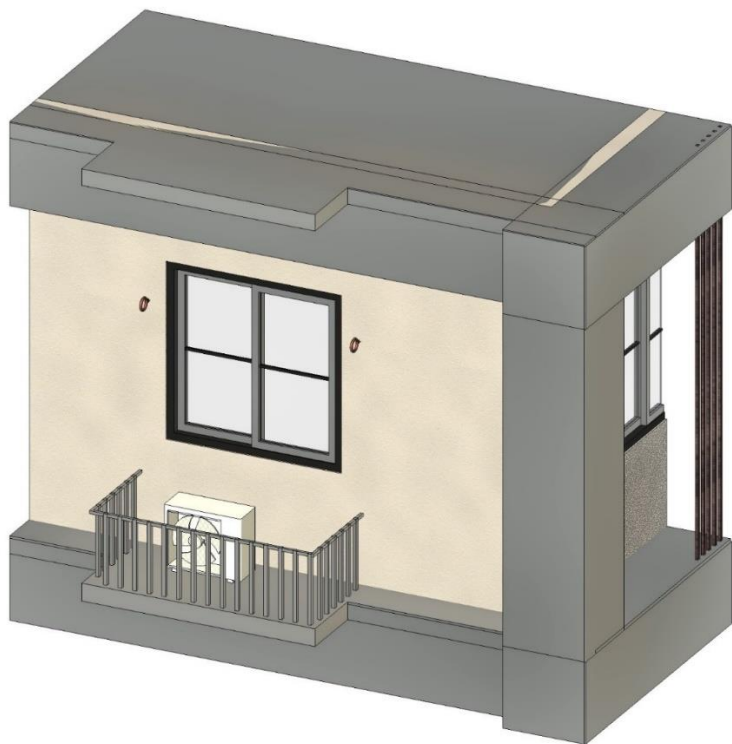
範例一：雨遮平台設有欄杆，窗外兩側安裝背負式安全帶用掛勾或採用其他符合職安規定方式。

圖 2-1、雨遮設置室外機範例

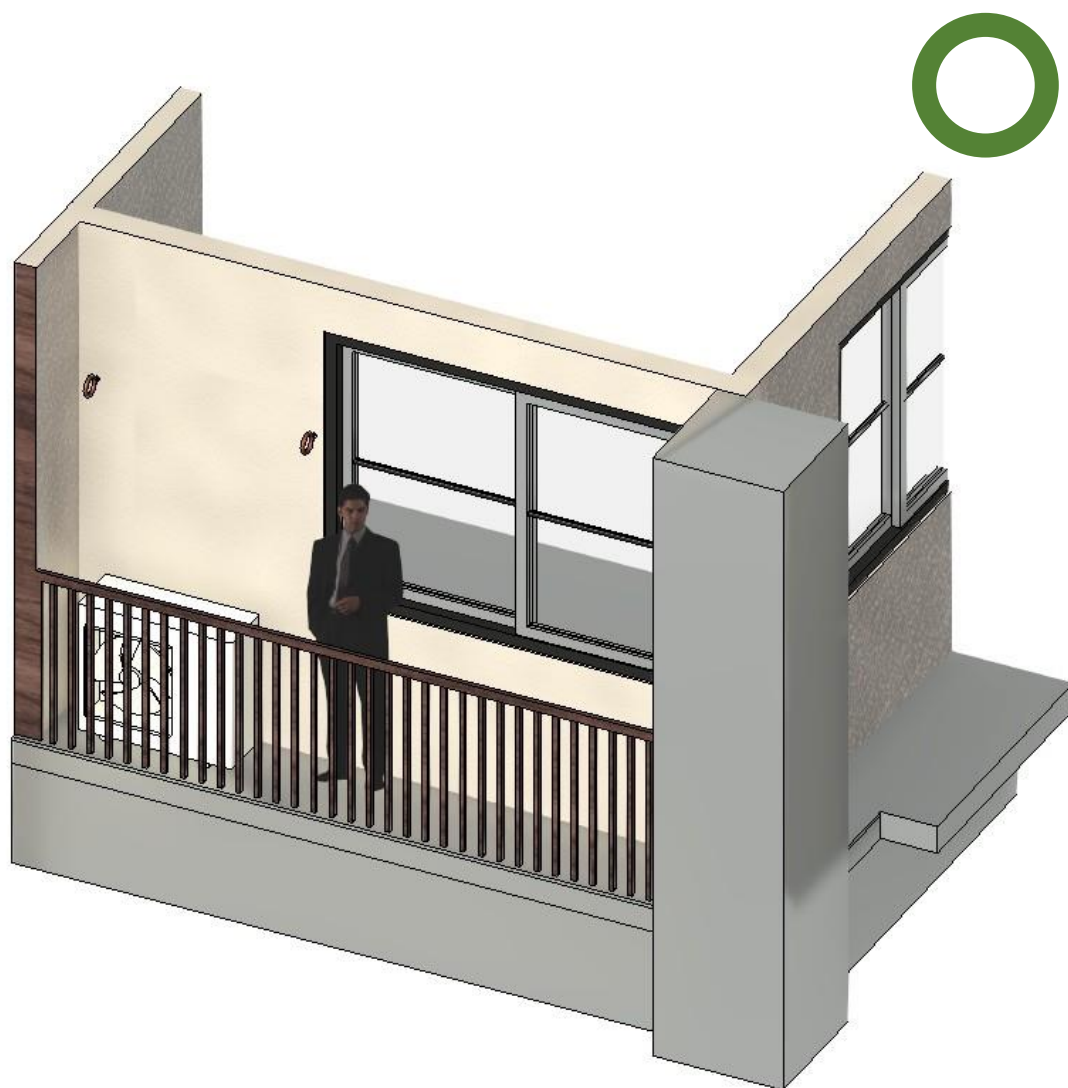
範例二：露樑設有隔柵，外牆及窗外側安裝背負式安全帶用掛勾
或採用其他符合職安規定方式。

圖 2-2、露樑設置室外機範例
