宜蘭縣政府  
Yilan County Government

108~109 年度宜蘭縣全國水環境改善  
計畫輔導顧問團  
安農溪第二期河道環境改善計畫：  
施工階段生態檢核報告

委辦單位：宜蘭縣政府

辦理單位：財團法人台灣水利環境科技  
研究發展教育基金會

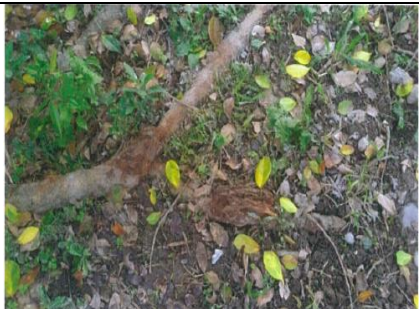
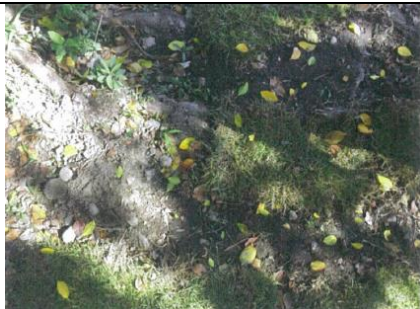
編號1(榕樹)樹根系受損	覆植栽客土種植草皮

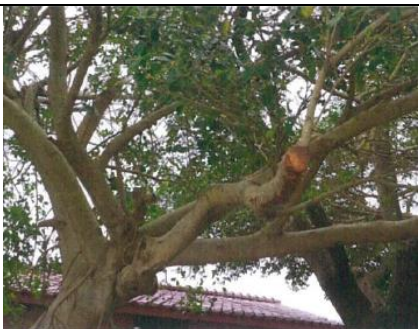
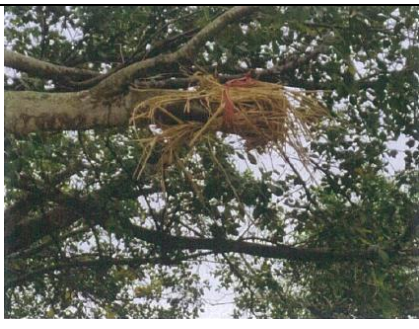
編號1(榕樹)樹截枝受損	截枝處塗上樹脂膠保護，不讓水分流失再用稻草捆綁保護。
109/02/25 109/02/26

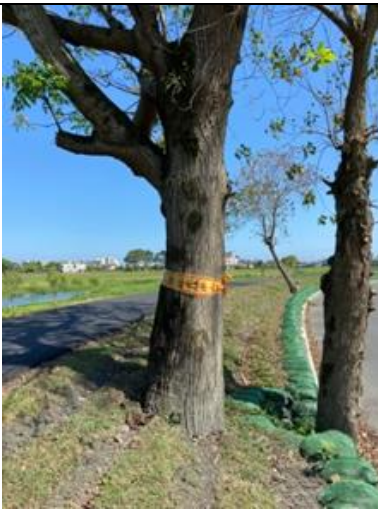
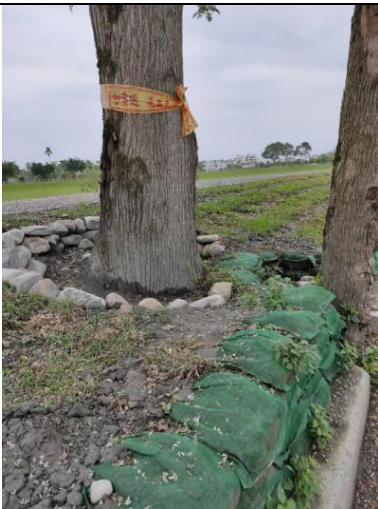
(苦楝)工程回填土太高，影響植物生長	降低回填土高度，周圍以卵礫石排列固定。
